# Dossier de Diagnostic Technique

**MISSION N° : 440201061**

Adresse :	<b>10 RUE DES BELLES FILLES</b>
Ville :	85460 L'AIGUILLOU SUR MER

Type :	<b>Maison</b>	Nbre pièces :	<b>8</b>	Lot :	<b>264</b>
Cadastre :	<b>AD</b>	Bâtiment :		Lot secondaire :	
Porte :		Date de visite :	<b>13/10/2022</b>	Escalier :	
Accompagnateur :	<b>MONTONNEAU Anick (PROPRIETAIRE)</b>	Opérateur :	<b>THIANT William</b>	Étage :	<b>RDC</b>

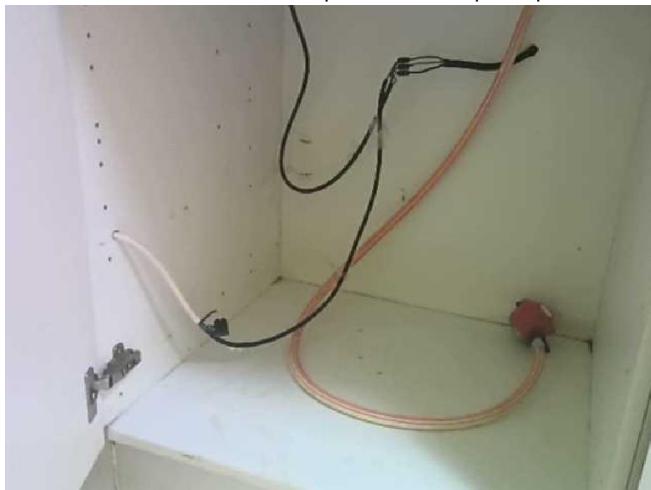
B.7.3 d) : L'installation électrique comporte au moins une connexion avec une partie active nue sous tension accessible.

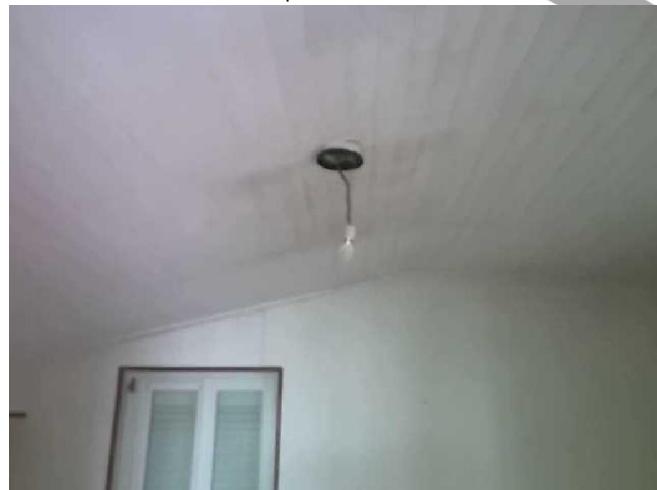
B.7.3 e) : L'installation électrique comporte au moins un dispositif de protection avec une partie active nue sous tension accessible.

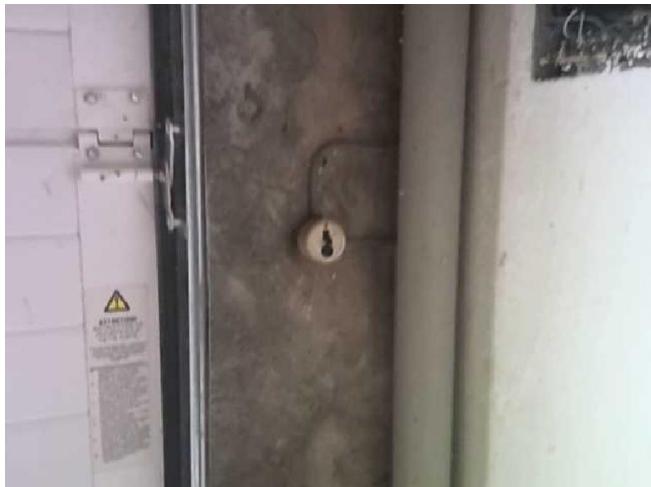
B.8.3 a) : L'installation comporte au moins un matériel électrique vétuste.

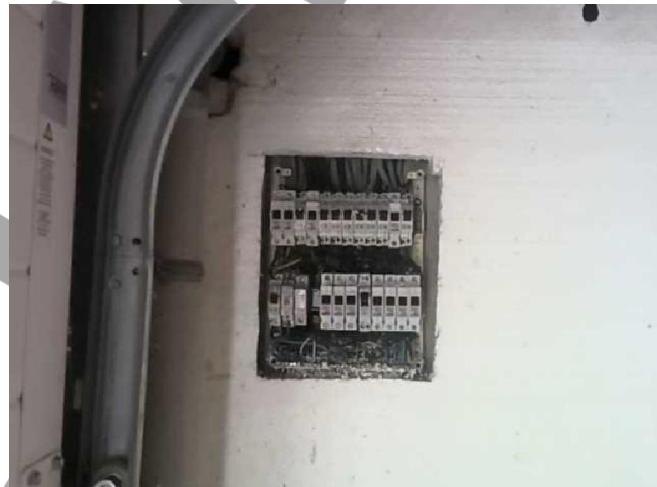
B.8.3 c) : L'installation comporte au moins un conducteur actif repéré par la double coloration vert et jaune.
