**DOSSIER DE DIAGNOSTIC TECHNIQUE**  
**2023.01.20.38280.CARQUAUD**  
**Date du repérage : 31/01/2023**

Propriétaire : **Mr CARQUAUD DIDIER**

Adresse : **37 AVENUE MICHEL RAMBAUD**

Commune : **85400 - LUCON**

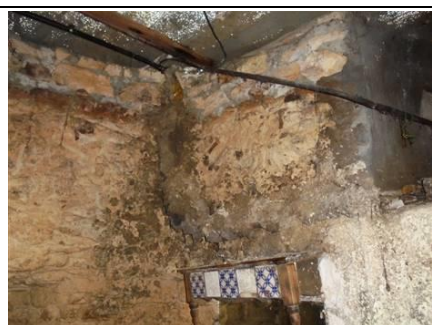
Photo n° Ph001  
Localisation : Sous sol - Cave  
Ouvrage : 1. Flocages, Calorifugeages, Faux plafonds  
Partie d'ouvrage : Calorifugeages  
Description : Calorifugeages

Localisation	Identifiant + Description	Justification	Etat de conservation et préconisations	Photo
Sous sol - Cave	Identifiant: ZPSO001 Réf. échantillon: Prelev001 Description: Calorifugeages Composant de la construction: 1. Flocages, Calorifugeages, Faux plafonds Partie à sonder: Calorifugeages Liste selon annexe.13-9 du CSP: A Localisation sur croquis: Non	En attente des résultats d'analyse	Calorifugeage avec dégradation(s) locale(s)  Souligne_Score 1**  Il faut faire réaliser une évaluation périodique de l'état de conservation des calorifugeages.

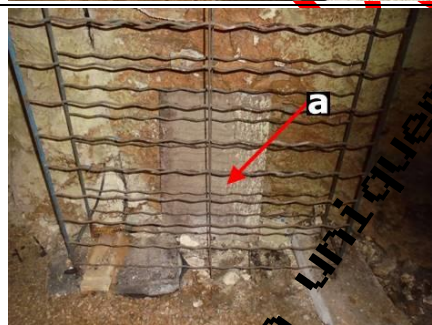
Localisation	Identifiant + Description	Conclusion (justification)	Etat de conservation** et préconisations*	Photo
Sous sol - Cave	Identifiant: ZPSO002 Description: Revêtements durs (amiante-ciment) ( Dépôt ) Composant de la construction: 1. Parois verticales intérieures - Murs, Cloisons "en dur" et Poteaux (périphériques et intérieurs) Partie à sonder: Revêtements durs (amiante-ciment) Liste selon annexe.13-9 du CSP: B Localisation sur croquis: Non	Présence d'amiante (Sur jugement de l'opérateur)	Matériau non dégradé <b>Résultat</b> EP** <b>Préconisation</b> : Il est recommandé de réaliser une évaluation périodique.

Photo n° Ph002  
Localisation : Sous sol - Cave  
Ouvrage : 1. Parois verticales intérieures - Murs, Cloisons "en dur" et Poteaux (périphériques et intérieurs)  
Partie d'ouvrage : Revêtements durs (amiante-ciment)  
Description : Revêtements durs (amiante-ciment) ( Dépôt )

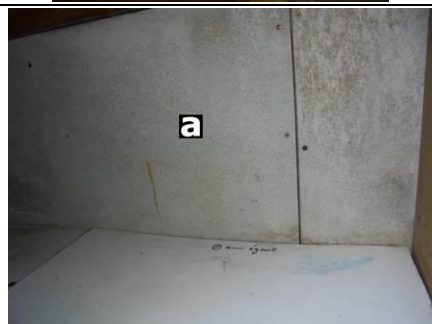
Photo n° Ph004

RDC - Cuisine	Identifiant: ZPSO004 Description: Revêtements durs (amiante-ciment) ( Allège de fenêtre ) Composant de la construction: 1. Parois verticales intérieures - Murs, Cloisons "en dur" et Poteaux (périphériques et intérieurs) Partie à sonder: Revêtements durs (amiante-ciment) Liste selon annexe.13-9 du CSP: B Localisation sur croquis: Non	Présence d'amiante (Sur jugement de l'opérateur)	Matériau non dégradé <b>Résultat</b> EP** <b>Préconisation</b> : Il est recommandé de réaliser une évaluation périodique.

Localisation : RDC - Cuisine

Description : Revêtements durs (amiante-ciment) ( Allège de fenêtre )

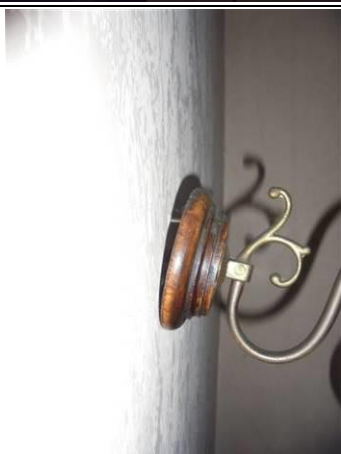
Photo Ph021

Présence de matériel électrique en place dont l'enveloppe présente des détériorations - Élément cassé

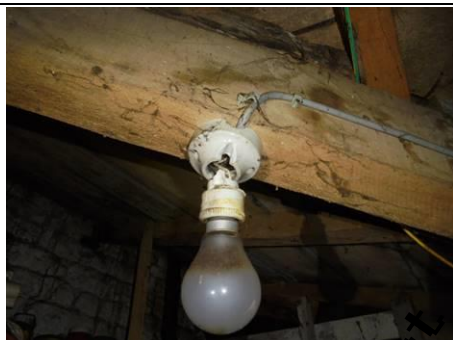
Photo Ph021

Présence de matériel électrique en place dont l'enveloppe présente des détériorations - Élément cassé

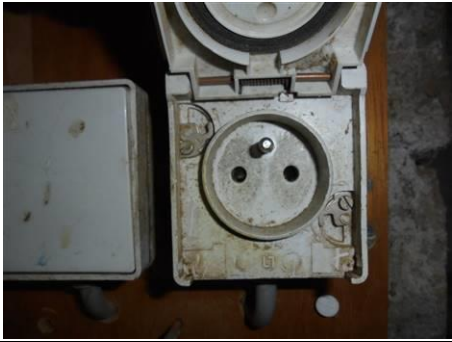
<p>Photo Ph031</p> <p>Libellé de l'information complémentaire : Au moins un socle de prise de courant n'est pas de type à obturateur</p> <p>Remarques : Présence de socles de prises non équipés d'obturateur ; Faire intervenir un électricien qualifié afin de remplacer les socles de prises non équipés d'obturateur par des socles de prises à obturateur</p>

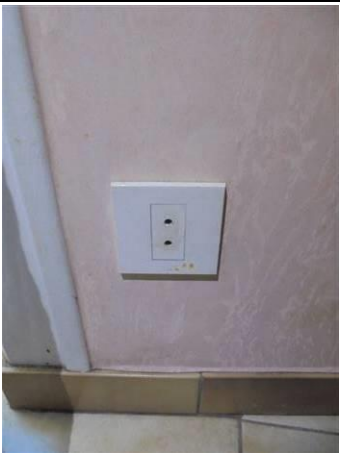
<p>Photo Ph032</p> <p>Libellé de l'information complémentaire : Au moins un socle de prise de courant ne possède pas un puits de 15 mm.</p> <p>Remarques : L'ensemble des prises de courant ne possède pas de puits de 15 mm</p>

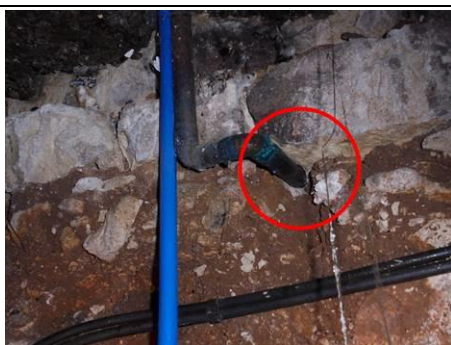
Photo n° Ph014

5 : l'espace annulaire de la canalisation gaz à la pénétration dans le logement est obturé. Si oui, il est obturé. L'espace annulaire n'est pas obturé. Faire intervenir un installateur gaz qualifié afin de l'obtenir correctement

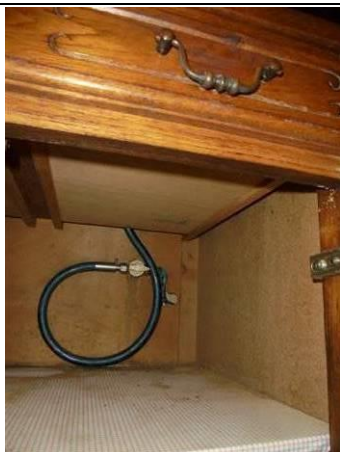
Photo n° Ph020

Le tuyau non rigide passe dans une zone dangereuse: faire intervenir un installateur gaz qualifié afin de déplacer ou protéger le tuyau non rigide
