# Diagnostics immobiliers du 26/07/2022

Adresse : ..... **4 rue Leroux**  
Commune : ..... **85580 ST MICHEL EN L HERM**

Périmètre de repérage : ... **Maison en R+1 partiel avec cave et dépendances**

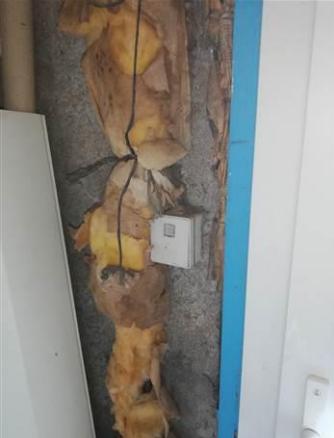
<p>Photo n° PhA0002 Localisation : Maison annexe - Cellier Ouvrage : Flocages, Calorifugeages, Faux plafonds Partie d'ouvrage : Calorifugeages Description : Calorifugeages Localisation sur croquis : M0002</p>

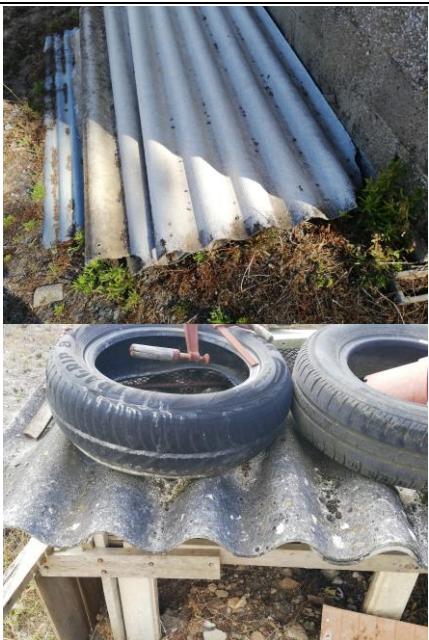
<p>Dépôt de plaques en fibro ciment contenant de l'amiante</p>

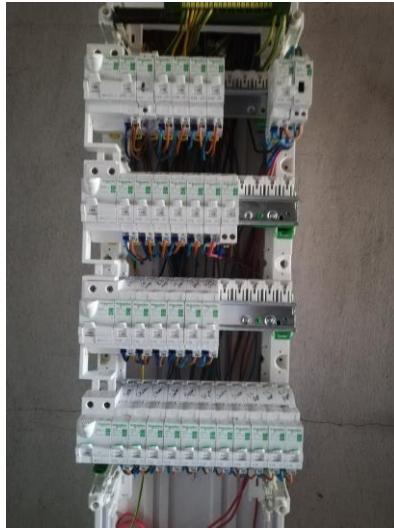
- Tableau dans cellier

- Disjoncteur de branchement 500 mA, calibré en 60 A, faisant office d'AGCP (appareil général de commande et de protection)

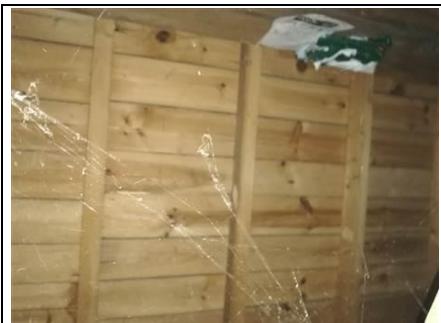
**Photo n° PhTer0001**  
Localisation : Maison principale - Combles  
Ouvrage : Charpente/volige - Bois

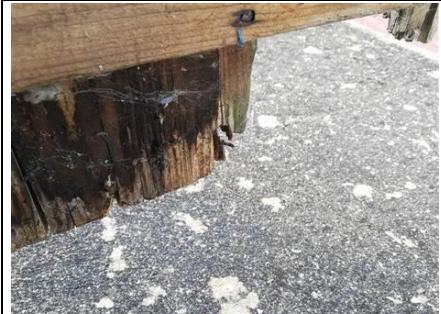
Localisation	Liste des ouvrages, parties d'ouvrages	Observations et constatations diverses	Photos
Maison principale - Grenier	Porte extérieure - Bois et Peinture	Présence d'indices d'infestation d'autres agents de dégradation biologique du bois

**Photo n° PhTer0002**  
Localisation : Maison principale - Grenier  
Ouvrage : Porte extérieure - Bois et Peinture  
Parasite : Présence d'indices d'infestation d'autres agents de dégradation biologique du bois

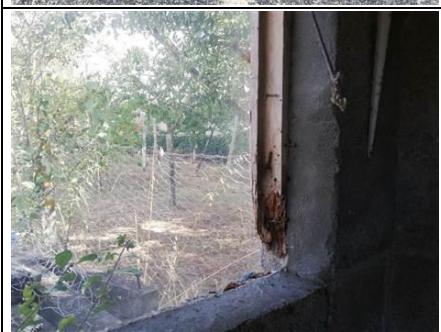
Dépendances - Remise 4	Fenêtre - Bois	Présence d'indices d'infestation d'autres agents de dégradation biologique du bois

**Photo n° PhTer0003**  
Localisation : Dépendances - Remise 4  
Ouvrage : Fenêtre - Bois  
Parasite : Présence d'indices d'infestation d'autres agents de dégradation biologique du bois

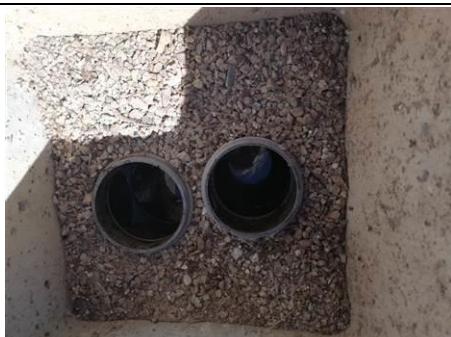
Type de raccordement : siphon disconnecteur pour maison principale

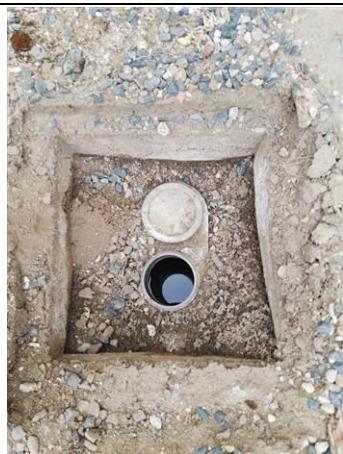
Type de raccordement : siphon disconnecteur pour maison annexe

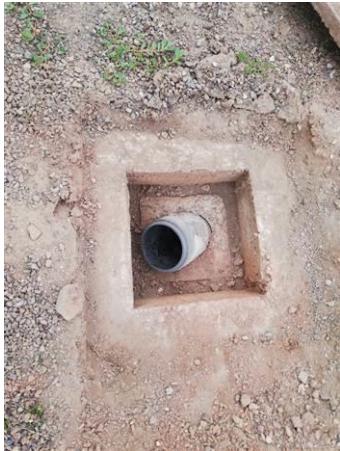
Assainissement Validité : 3 ans	<ul style="list-style-type: none"> <li>- Raccordement : Conforme</li> <li>- Branchement : Conforme excepté pour les 2 WC qui ne sont pas raccordées au réseau par un siphon mais par un té</li> </ul>

Type de raccordement : té pour WC maison principale et WC maison annexe maison annexe
