## Résumé de l'expertise N° 33028-BEAUSSIRE

Adresse : ..... **17 Place de la poissonnerie**

Commune : ..... **85400 LUÇON**

## Rapport de mission de repérage des matériaux et produits contenant de l'amiante pour l'établissement du constat établi à l'occasion de la vente d'un immeuble bâti (listes A et B de l'annexe 13-9 du Code de la Santé publique)

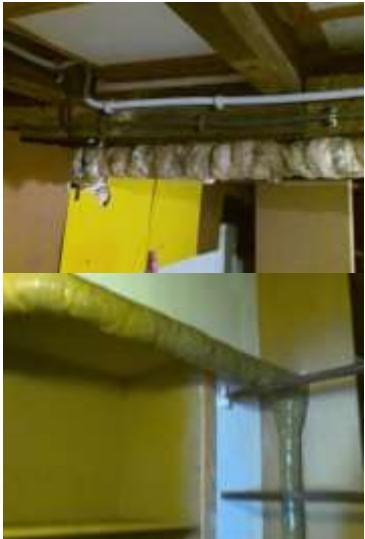
Localisation	Identifiant + Description	Photo
Sous-Sol - Cave; Sous-Sol - Accès cave	<u>Identifiant:</u> ZPSO-001 <u>Description:</u> Calorifuge (tresses, coquilles, matelas...) Laine minérale <u>Liste selon annexe.13-9 du CSP:</u> A <u>Justificatif:</u> Matériau qui par nature ne contient pas d'amiante

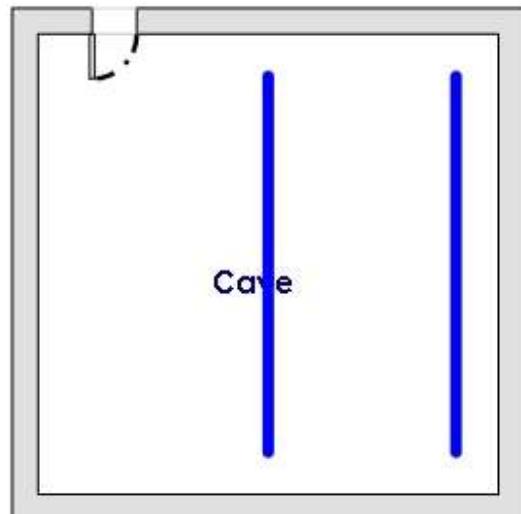
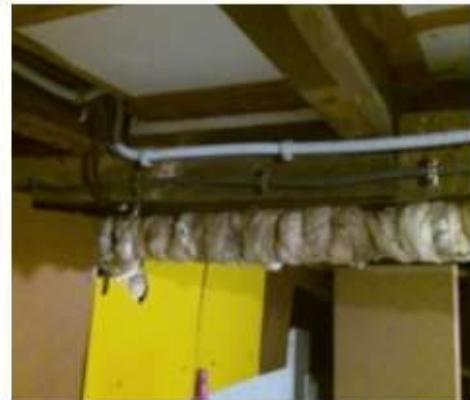
7.1 - Annexe - Schéma de repérage

ZPSO-001 - Calorifuge (tresses, coquilles, matelas...) Laine minérale  
Absence d'amiante
