Assainissement Collectif

MISSION N° : 440201359

**MISSION (Vérification de la présence de 2 réseaux séparés : E.U. et E.P. en partie privative et des raccordement sur ces réseaux)**

Adresse : **42 Rue des Orchidées**
 Ville : **85580 GRUES**

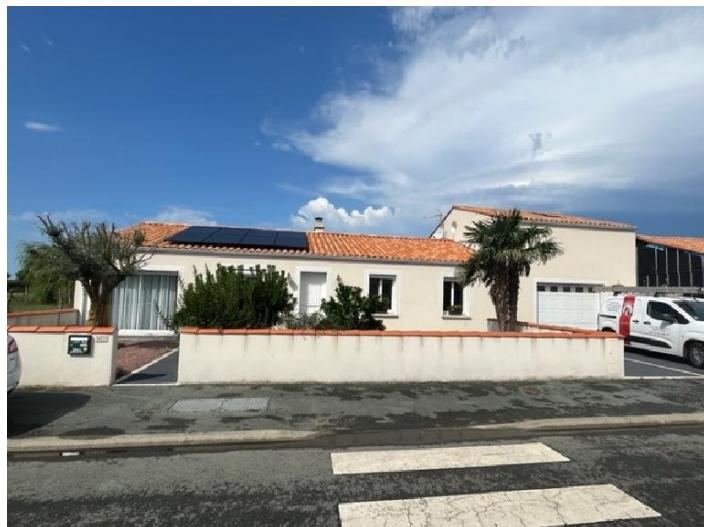
le branchement des eaux usées domestiques est correctement réalisé avec l'existence d'un regard (ou boîte de branchement) à proximité de la maison et en limite de propriété
