## Constat de risque d'exposition au plomb CREP

Numéro de dossier : **34144TEILLET**  
Norme méthodologique employée : **AFNOR NF X46-030**  
Arrêté d'application : **Arrêté du 19 août 2011**  
Date du repérage : **29/04/2024**

Adresse : .....**1 Rue du stade**  
Commune : .....**85320 CORPE**

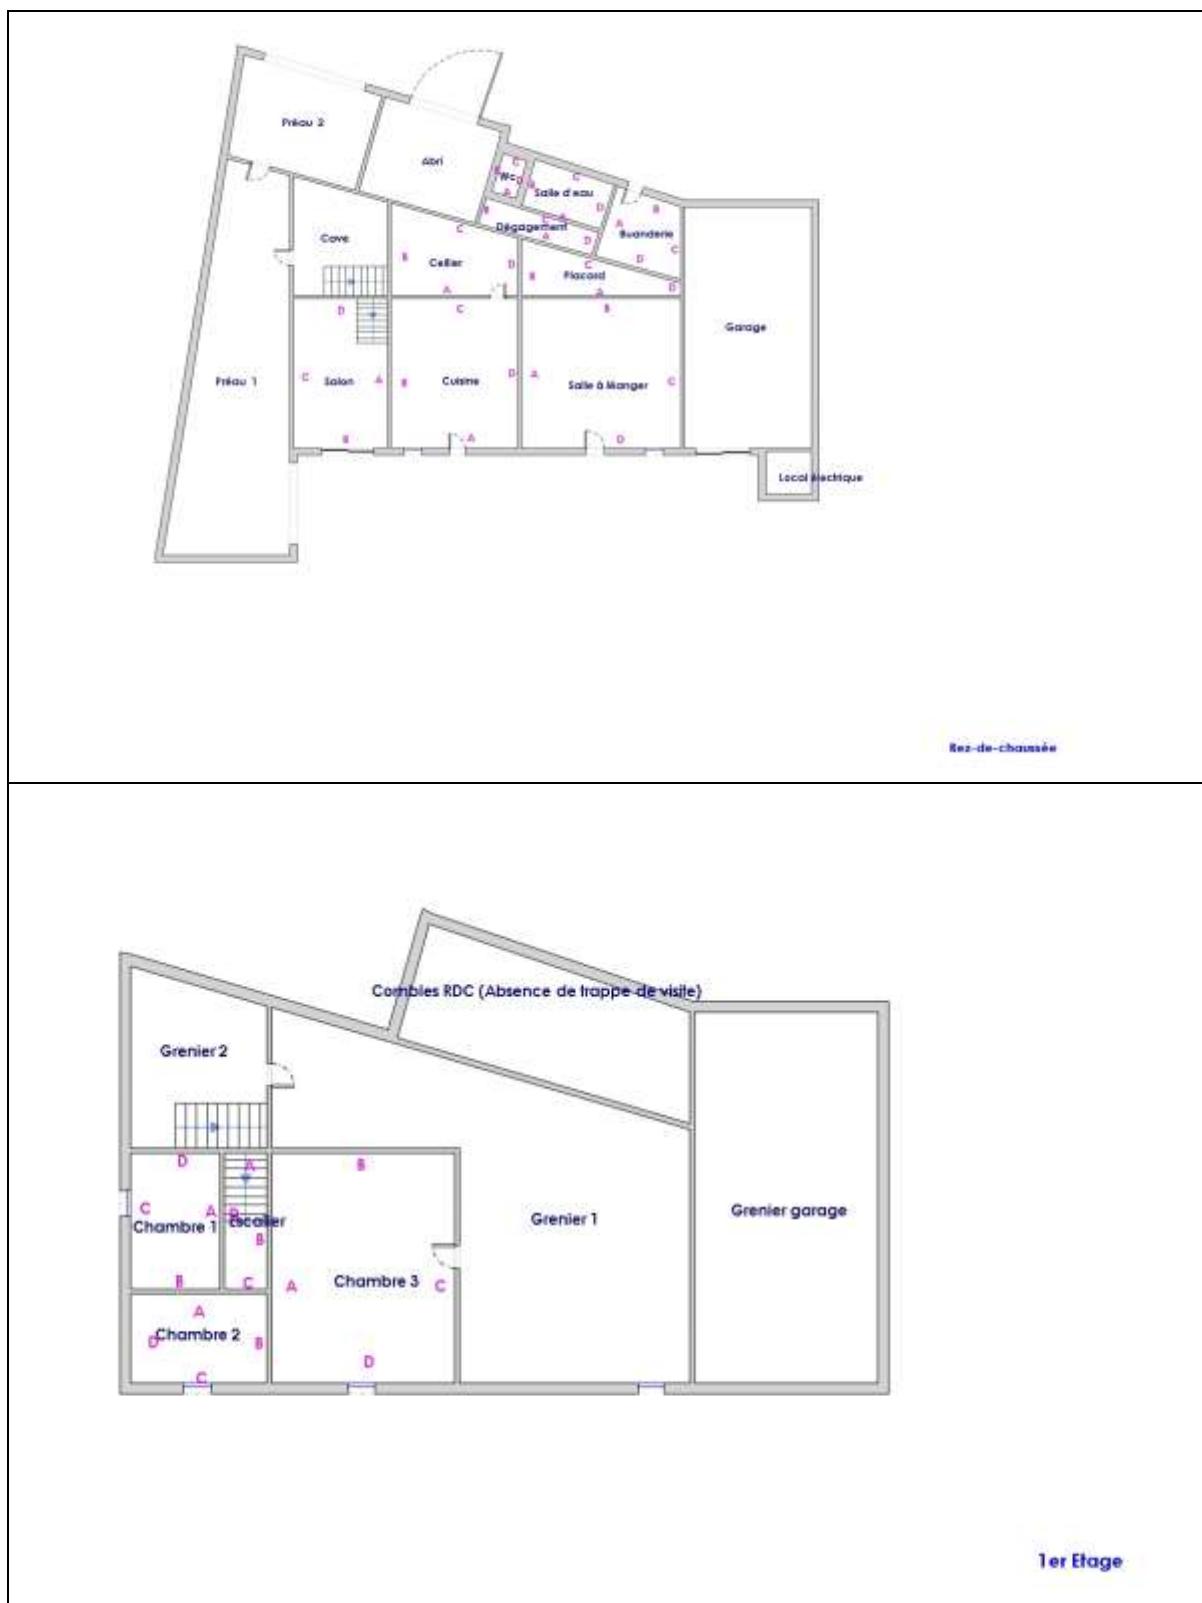
## Localisation des mesures sur croquis de repérage

Ordre de numérotations des zones dans chaque local à partir de l'entrée.\*
