# Dossier de Diagnostic Technique

**MISSION N° : 850201417**

Adresse : **19 RUE DES GLAIREAUX**  
 Ville : **85580 SAINT-MICHEL-EN-L'HERM**

Type : <b>Maison</b>	Nbre pièces : <b>5</b>	Lot : <b>NC</b>
Cadastre : <b>AE320</b>	Bâtiment : <b>SO</b>	Lot secondaire : <b>NC</b>
Porte : <b>SO</b>	Date de visite : <b>26/06/2023</b>	Escalier : <b>SO</b>
Accompagnateur : <b>M et MME OUVRART (PROPRIETAIRE)</b>	Opérateur : <b>BOUCHER Gilbert</b>	Étage : <b>RDC</b>

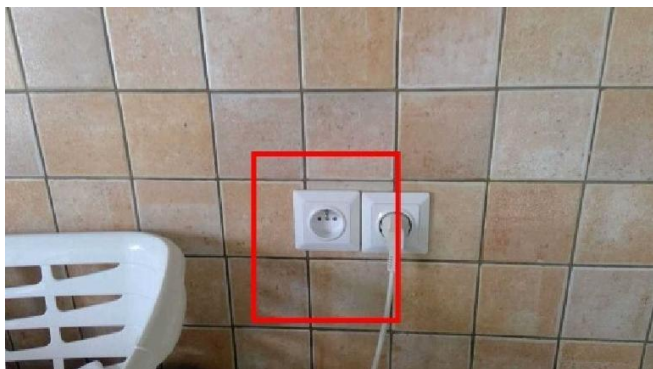
**B.3.3.6 a2)** : Au moins un socle de prise de courant comporte une broche de terre non reliée à la terre.

**Observation** : Buanderie
