Résumé du Dossier de Diagnostics Techniques

N° 24/05/MENANTEAU/1045

Adresse : **16 rue de mareuil**

Commune : **85400 LUCON**

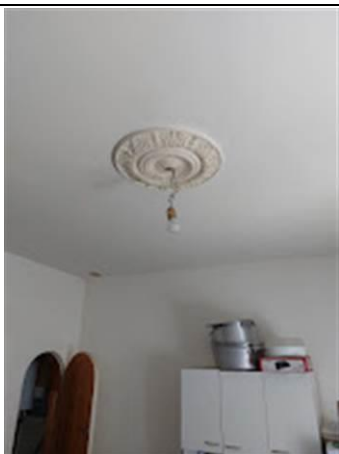
Photo PhEle001

Libellé de l'anomalie : B8.3 b L'installation comporte au moins un matériel électrique inadapté à l'usage.

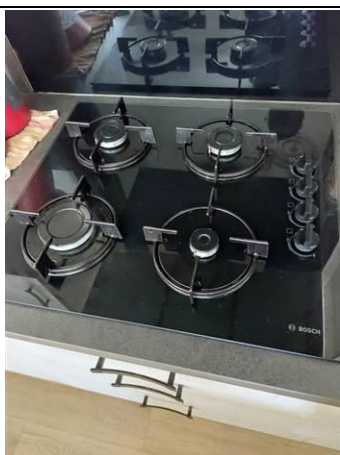
Photo n° PhGaz001
Localisation : Cuisine
Table de cuisson BOSCH (Type : Non raccordé)

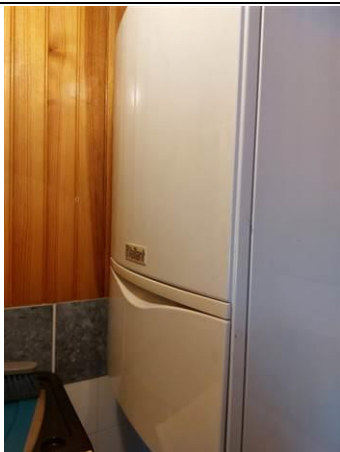
<p>Photo n° PhGaz002 Localisation : Placard Cuisine Chaudière Vaillant (Type : Etanche)</p>
---	---
