Dossier de Diagnostics Techniques

Numéro de dossier : DA-2022-06-10310-APA
Date du repérage : 11/07/2022

Adresse : **58 Rue du Port**

Commune : **85400 Luçon**

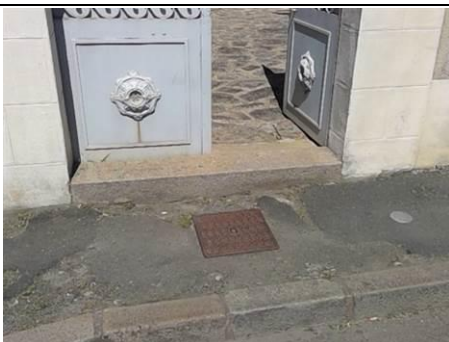
Photo n° PhAss001
Localisation : Eau Usée
Description : Type de raccordement :
Tabouret de passage direct

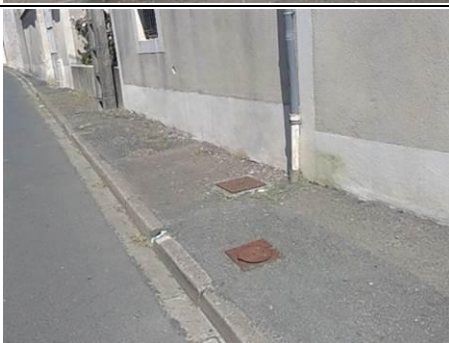
Photo n° PhAss001
Localisation : Eau Usée
Description : Type de raccordement :
Tabouret de passage direct
