# DOSSIER DE DIAGNOSTICS TECHNIQUES

Référence : 771 PELLIN 01.03.22

<b>Bien :</b>	Maison individuelle
<b>Adresse :</b>	7 rue de l'Aumonerie 85400 LUÇON
<b>Numéro de lot :</b>	
<b>Référence Cadastre :</b>	AP - 115

RAPPORT N° 771 PELLIN 01.03.22

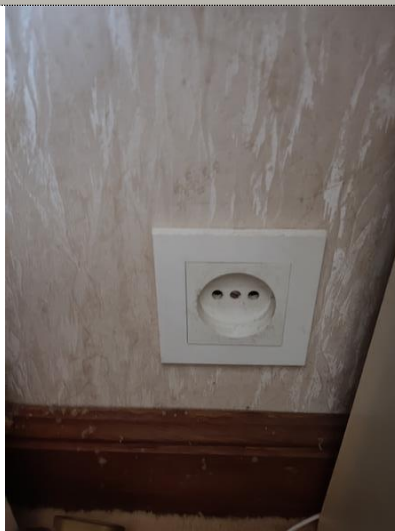
Point de contrôle N° B.3.3.6 a1)

N° article (1)	Libellé des anomalies	Localisation	Observation(s)
B.3.3.6 a1)	Au moins un socle de prise de courant ne comporte pas de broche de terre.	Chambre 1,2,3 et Bureau	
B.3.3.6 a3)	Au moins un CIRCUIT (n'alimentant pas des socles de prises de courant) n'est pas relié à la terre.	Les points lumineux	
B.3.3.10 a)	Au moins un socle de prise de courant placé à l'extérieur n'est pas protégé par un dispositif différentiel à haute sensibilité $\leq 30$ mA.

Description : Au moins un socle de prise de courant ne comporte pas de broche de terre.
