## Résumé de l'expertise

### N° 37835 - BUREAU

Adresse : ..... **36 Rue des Carrières**  
 Commune : ..... **85320 ROSNAY**

Numéro de dossier : **37835BUREAU**  
Date du repérage : **12/11/2024**

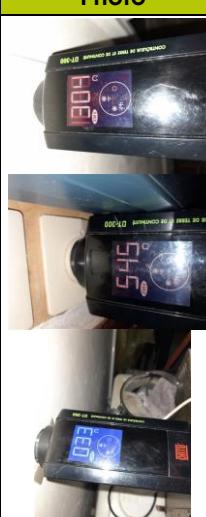
Domaines	Anomalies	Photo
2. Dispositif de protection différentiel à l'origine de l'installation - Prise de terre	<p>Les prises de terre du bâtiment ne sont pas interconnectées.</p> <p><b>Remarques :</b> Les prises de terre multiples ne sont pas interconnectées ; <b>Faire intervenir un électricien qualifié afin d'interconnecter les différentes prises de terre</b></p>

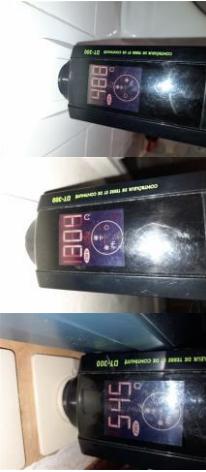
Domaines	Anomalies	Photo
	<p>La valeur de la résistance de la prise de terre n'est pas adaptée au courant différentiel résiduel (sensibilité) du ou des dispositifs différentiels protégeant l'ensemble de l'installation électrique.</p> <p><b>Remarques :</b> Valeur de la résistance de la prise de terre inadaptée au(x) dispositif(s) différentiel(s) ; Faire intervenir un électricien qualifié afin d'adapter la prise de terre au(x) dispositif(s) différentiel(s)</p>

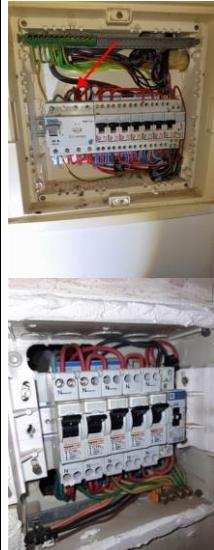
Domaines	Anomalies	Photo
	<p>A l'intérieur du tableau, la section d'au moins un conducteur alimentant les dispositifs de protection n'est pas adapté au courant de réglage du disjoncteur de branchement.</p> <p><b>Remarques :</b> La section des conducteurs de pontage n'est pas en adéquation avec le courant de réglage du disjoncteur de branchement</p>

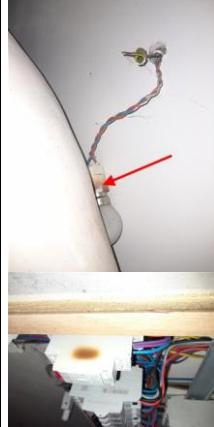
<p>Des conducteurs ou des appareillages présentent des traces d'échauffement.</p> <p><b>Remarques :</b> Présence d'appareillage présentant des traces d'échauffement ; <b>Faire intervenir un électricien qualifié afin de remplacer les appareils présentant des traces d'échauffement (1er étage - Couloir)</b></p>

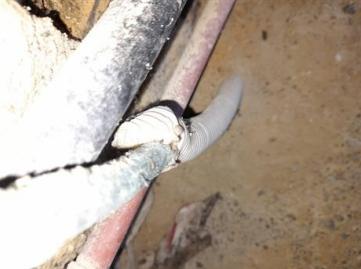
Points de contrôle <sup>(3)</sup> (selon la norme)	Anomalies observées (A1 <sup>(4)</sup> , A2 <sup>(5)</sup> , DGI <sup>(6)</sup> , 32c <sup>(7)</sup> )	Libellé des anomalies et recommandations	Photos
<b>C.2 - L'espace Tuyauterie fixe - Espace annulaire</b>	<b>A2</b>	<p>5 : l'espace annulaire de la canalisation gaz à la pénétration dans le logement est obturé. Si oui, il est obturé. (Nota: ce libellé comporte une erreur et sera prochainement corrigé par l'AFNOR pour être remplacé par "l'espace annulaire de la canalisation gaz à la pénétration dans le logement n'est pas obturée.")</p> <p><b>Remarques :</b> L'espace annulaire n'est pas obturé ; Faire intervenir un installateur gaz qualifié afin de l'obturer correctement</p> <p><b>Risque(s) constaté(s) :</b> Accumulation de gaz dans l'habitation (le plus souvent en sous-sol ou en cave) provenant d'une fuite extérieure et pouvant entraîner une explosion.</p>

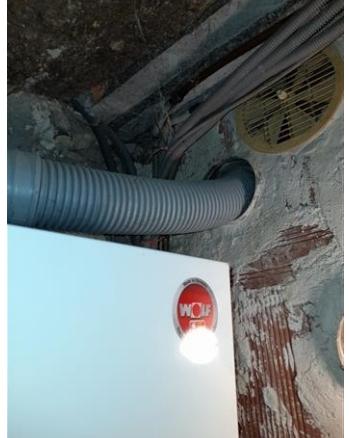
Points de contrôle <sup>(3)</sup> (selon la norme)	Anomalies observées (A1 <sup>(4)</sup> , A2 <sup>(5)</sup> , DGI <sup>(6)</sup> , 32c <sup>(7)</sup> )	Libellé des anomalies et recommandations	Photos
<b>C.24 - 29f</b> <b>Appareil raccordé - Etat du conduit de raccordement</b>	<b>A2</b>	<p>Le conduit de raccordement de l'appareil dont l'évacuation des produits de combustion fonctionne en pression ne possède pas de conduit enveloppe. (Chaudière WOLF CGD K 40-35)</p> <p><b>Remarques :</b> Absence de conduit enveloppe sur l'appareil dont l'évacuation des produits de combustion fonctionne en pression (Rez de chaussée - Chaufferie)</p> <p><b>Risque(s) constaté(s) :</b> Risque d'intoxication à cause de l'absence totale ou partielle d'évacuation des produits de combustion</p>

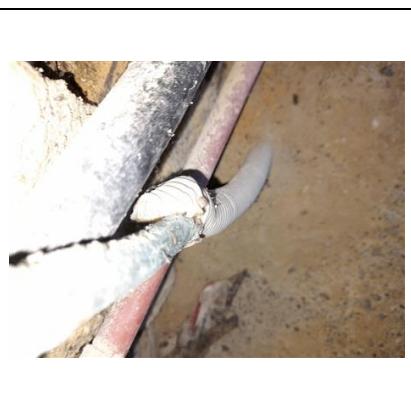
Photo n° PhGaz001  
 5 : l'espace annulaire de la canalisation gaz à la pénétration dans le logement est obturé. Si oui, il est obturé. (Nota: ce libellé comporte une erreur et sera prochainement corrigé par l'AFNOR pour être remplacé par "l'espace annulaire de la canalisation gaz à la pénétration dans le logement n'est pas obturée.") L'espace annulaire n'est pas obturé; Faire intervenir un installateur gaz qualifié afin de l'obturer correctement

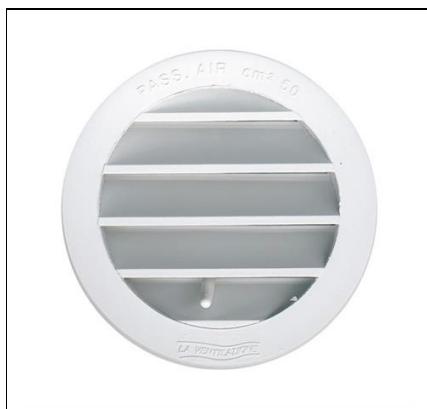
Photo n° PhGaz003  
 19.a1 : le local équipé ou prévu pour un appareil de cuisson seul n'est pas pourvu d'une amenée d'air ou celle-ci est située à plus de 2 pièces d'intervalle. (Rez de chaussée - Cuisine)  
 Absence d'amenée d'air; Créer une grille d'amenée d'air ou faire intervenir un installateur gaz qualifié afin de remplacer l'appareil existant par un appareil étanche

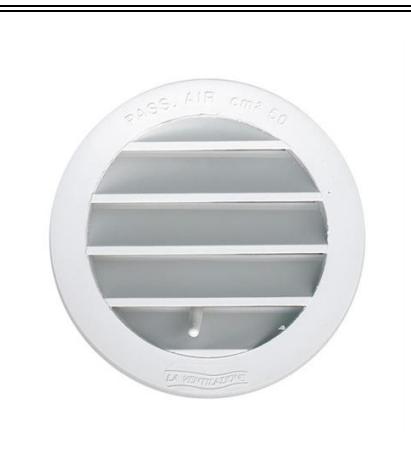
Photo n° PhGaz004  
 20.1 : le local équipé ou prévu pour un appareil d'utilisation n'est pas pourvu de sortie d'air. (Rez de chaussée - Cuisine)  
 Absence de sortie d'air; Créer une sortie d'air directe ou indirecte

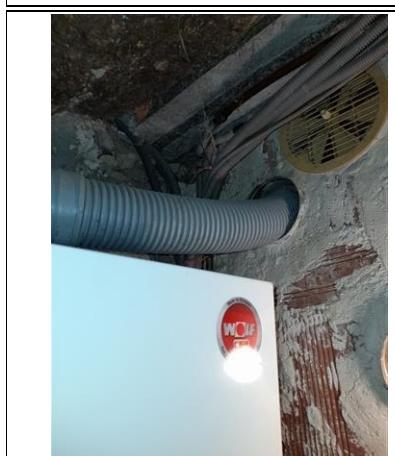
Photo n° PhGaz006  
 29f : le conduit de raccordement de l'appareil dont l'évacuation des produits de combustion fonctionne en pression ne possède pas de conduit enveloppe. Absence de conduit enveloppe sur l'appareil dont l'évacuation des produits de combustion fonctionne en pression  
 (Rez de chaussée - Chaufferie)
