Résumé de l'expertise N° 2025/03/13 SUCCESSION BABIN

Adresse : **116 Bis rue du president de Gaulle**
Commune : **85400 LUCON**

Numéro de dossier : 2025/03/13 SUCCESSION BABIN
Norme méthodologique employée : AFNOR NF X46-030
Arrêté d'application : Arrêté du 19 août 2011
Date du repérage : 13/03/2025

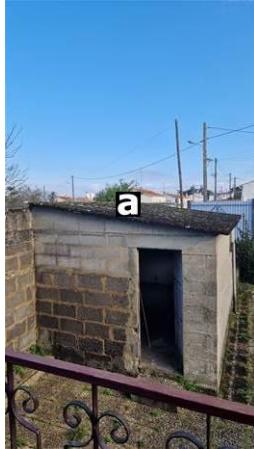
Localisation	Identifiant + Description	Conclusion (justification)	Etat de conservation** et préconisations*	Photo
Garage 1	<u>Identifiant:</u> ZPSO-001 <u>Description:</u> Plaques en fibres-ciment <u>Composant de la construction:</u> Plaques ondulées <u>Partie à sonder:</u> Plaques en fibres-ciment <u>Liste selon annexe.13-9 du CSP:</u> B <u>Sondage:</u> Visuel	Présence d'amiante (Sur décision de l'opérateur)	Matériaux non dégradé Résultat EP** Préconisation : Il est recommandé de réaliser une évaluation périodique. Recommendation : Voir les Mesures d'ordre général - Obligations réglementaires

<p>PHOTO N° PHA001 LOCALISATION : GARAGE 1 OUVRAGE : PLAQUES ONDULÉES PARTIE D'OUVRAGE : PLAQUES EN FIBRES-CIMENT DESCRIPTION : PLAQUES EN FIBRES-CIMENT</p>

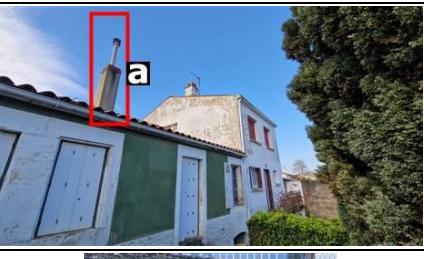
conduit extérieur	<u>Identifiant:</u> ZPSO-002 <u>Description:</u> Conduits de cheminée <u>Composant de la construction:</u> Eléments ponctuels <u>Partie à sonder:</u> Conduits de cheminée <u>Liste selon annexe.13-9 du CSP:</u> B <u>Sondage:</u> Visuel	Présence d'amiante (Sur décision de l'opérateur)	Matériaux non accessibles (Protection étanche) Résultat EP** Préconisation : Il est recommandé de réaliser une évaluation périodique. Recommendation : Voir les Mesures d'ordre général - Obligations réglementaires

<p>PHOTO N° PHA002 LOCALISATION : CONDUIT EXTÉRIEUR OUVRAGE : ÉLÉMENTS PONCTUELS PARTIE D'OUVRAGE : CONDUITS DE CHEMINÉE DESCRIPTION : CONDUITS DE CHEMINÉE</p>

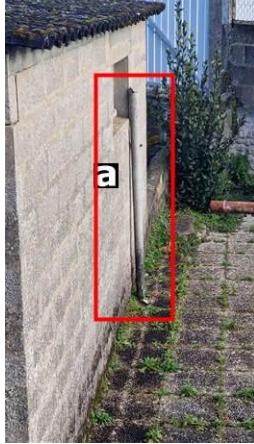
conduits extérieur	<u>Identifiant:</u> ZPSO-003 <u>Description:</u> Conduits de ventilation <u>Composant de la construction:</u> Eléments ponctuels <u>Partie à sonder:</u> Conduits de ventilation <u>Liste selon annexe.13-9 du CSP:</u> B <u>Sondage:</u> Visuel	Présence d'amiante (Sur décision de l'opérateur)	Matériaux non dégradé Résultat EP** Préconisation : Il est recommandé de réaliser une évaluation périodique. Recommendation : Voir les Mesures d'ordre général - Obligations réglementaires

<p>PHOTO N° PHA003 LOCALISATION : CONDUITS EXTÉRIEUR OUVRAGE : ÉLÉMENTS PONCTUELS PARTIE D'OUVRAGE : CONDUITS DE VENTILATION DESCRIPTION : CONDUITS DE VENTILATION</p>

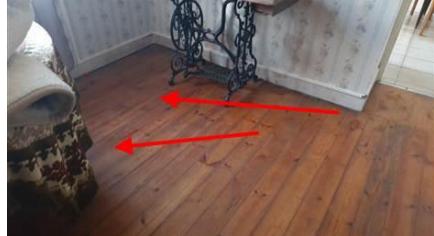
Localisation	Liste des ouvrages, parties d'ouvrages	Observations et constatations diverses	Photos
Chambre 1	Parquet bois	Parquet bois coté rue fortement dégradés

<p>PHOTO N° PHTER001 LOCALISATION : CHAMBRE 1 OUVRAGE : PARQUET BOIS PARASITE : PRÉSENCE D'INDICES D'INFESTATION DE TERMITES INDICES : ALTÉRATIONS DANS LE BOIS, BOIS D'APPARENCE FEUILLETÉ, DÉGRADATION DU BOIS INFORMATIONS COMPLÉMENTAIRES : PARQUET BOIS COTÉ RUE FORTEMENT DÉGRADÉS</p>

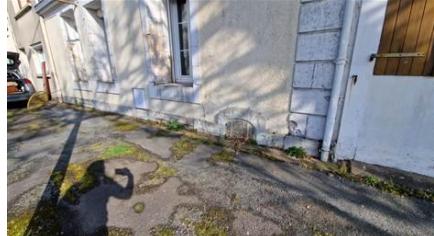
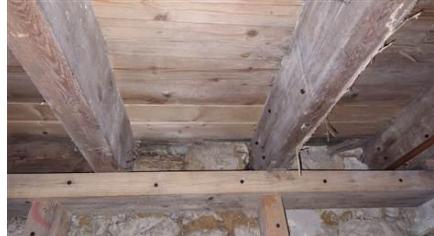
<p>PHOTO N° PHTER002 LOCALISATION : FAÇADE EXTÉRIEUR ,1ER ÉTAGE - CHAMBRE; SOUS-SOL - GARAGE; SOUS-SOL - CAVE 1; SOUS-SOL - CAVE 2; COMBLE ETAGE CHAMBRE; COMBLES ARRIERE CUISINE OUVRAGE : INJECTEUR BAS DE MURS , DANS LES BOIS</p>

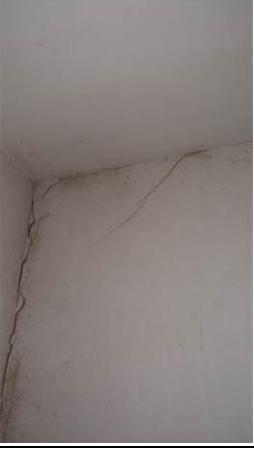
1er étage - Chambre	Fissures placard chambre étage	photo fissures platre

<p>PHOTO N° PHTER005 LOCALISATION : 1ER ÉTAGE - CHAMBRE OUVRAGE : FISSURES PLACARD CHAMBRE ÉTAGE INFORMATIONS COMPLÉMENTAIRES : PHOTO FISSURES PLATRE</p>

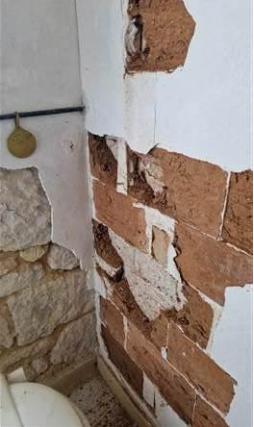
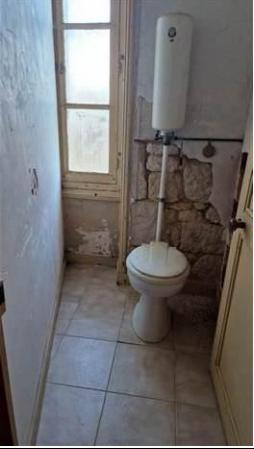
Wc 2	dégradation murs et sol	dégradation murs et sol

<p>PHOTO N° PHTER006 LOCALISATION : WC 2 OUVRAGE : DÉGRADATION MURS ET SOL INFORMATIONS COMPLÉMENTAIRES : DÉGRADATION MURS ET SOL</p>

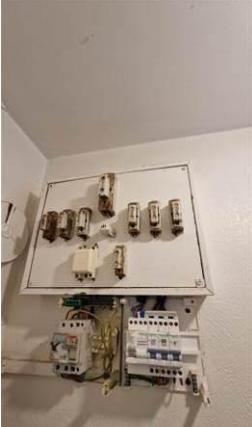
<p>PHOTO PHELE001 LIBELLÉ DE L'ANOMALIE : B4.3 B LE TYPE D'AU MOINS UN FUSIBLE OU UN DISJONCTEUR N'EST PLUS AUTORISÉ (FUSIBLE À TABATIÈRE, À BROCHES RECHARGEABLES, COUPE-CIRCUIT À FUSIBLE DE TYPE INDUSTRIEL, DISJONCTEUR RÉGLABLE EN COURANT PROTÉGÉANT DES CIRCUITS TERMINAUX). COMMENTAIRE : PRÉSENCE DE MATÉRIEL VÉTUSTE REMARQUES : PRÉSENCE DE FUSIBLE(S) DE TYPE À BROCHE(S) RECHARGEABLE(S) ; FAIRE INTERVENIR UN ÉLECTRICIEN QUALIFIÉ AFIN DE REMPLACER LE(S) FUSIBLE(S) DE TYPE À BROCHE(S) RECHARGEABLE(S) PAR DES PROTECTIONS AUTORISÉES)</p>

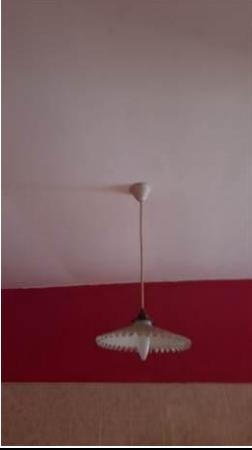
<p>PHOTO PHELE002 LIBELLÉ DE L'ANOMALIE : B8.3 A L'INSTALLATION COMPORTE AU MOINS UN MATÉRIEL ÉLECTRIQUE VÉTUSTE. COMMENTAIRE : PRÉSENCE DE MATÉRIEL VÉTUSTE REMARQUES : PRÉSENCE DE MATÉRIEL ÉLECTRIQUE VÉTUSTE (DOUILLES, INTERRUPTEURS, SOCLES DE PRISE...) ; FAIRE INTERVENIR UN ÉLECTRICIEN QUALIFIÉ AFIN DE REMPLACER LES MATÉRIELS ÉLECTRIQUES VÉTUSTES</p>

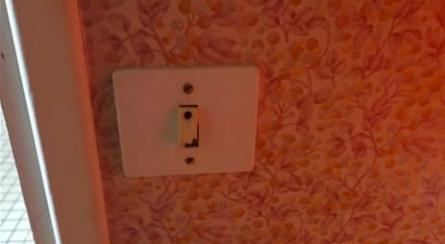
<p>PHOTO PHELE003 LIBELLÉ DE L'ANOMALIE : B7.3 A L'ENVELOPPE D'AU MOINS UN MATÉRIEL EST MANQUANTE OU DÉTÉRIORÉE. COMMENTAIRE : PRÉSENCE DE MATÉRIEL EN MAUVAIS ÉTAT REMARQUES : PRÉSENCE DE MATÉRIEL ÉLECTRIQUE EN PLACE DONT L'ENVELOPPE PRÉSENTE DES DÉTÉRIORATIONS ; FAIRE INTERVENIR UN ÉLECTRICIEN QUALIFIÉ AFIN DE REMPLACER LES MATÉRIELS PRÉSENTANT DES DÉTÉRIORATIONS</p>

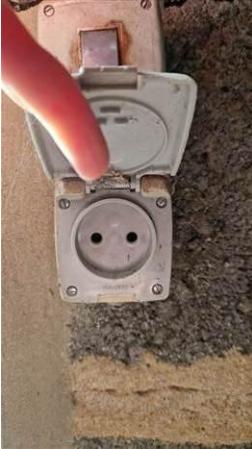
<p>PHOTO PHELE004 LIBELLÉ DE L'ANOMALIE : B3.3.6 A1 AU MOINS UN SOCLE DE PRISE DE COURANT NE COMPORTE PAS DE BROCHE DE TERRE. REMARQUES : PRÉSENCE DE CIRCUITS ÉLECTRIQUES NON ÉQUIPÉS DE CONDUCTEURS DE PROTECTION ; FAIRE INTERVENIR UN ÉLECTRICIEN QUALIFIÉ AFIN D'INSTALLER DES CONDUCTEURS DE PROTECTION SUR LES CIRCUITS QUI N'EN SONT PAS ÉQUIPÉS</p>

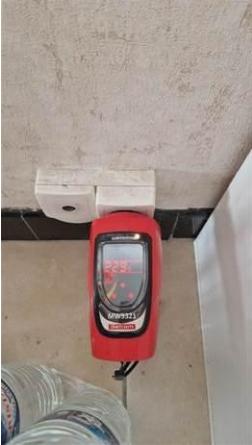
<p>PHOTO PHELE005 LIBELLÉ DE L'ANOMALIE : B3.3.6 A2 AU MOINS UN SOCLE DE PRISE DE COURANT COMPORTE UNE BROCHE DE TERRE NON RELIÉE À LA TERRE. COMMENTAIRE : ABSENCE DE PRISE DE TERRE REMARQUES : PRÉSENCE DE CIRCUITS ÉLECTRIQUES NON ÉQUIPÉS DE CONDUCTEURS DE PROTECTION ; FAIRE INTERVENIR UN ÉLECTRICIEN QUALIFIÉ AFIN D'INSTALLER DES CONDUCTEURS DE PROTECTION SUR LES CIRCUITS QUI N'EN SONT PAS ÉQUIPÉS (1 PRISE CUISINE)</p>

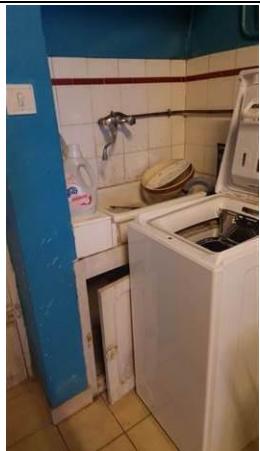
PHOTO N° PHASS002
LOCALISATION : EAU USÉE : ARRIERE
CUISINE
DESCRIPTION : EVIER . BRANCHEMENT
LAVE LINGE : REJET NON RETROUVÉ

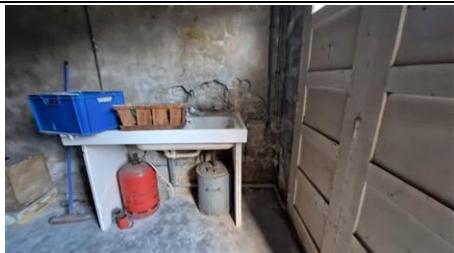
PHOTO N° PHASS003
LOCALISATION : EAU USÉE : GARAGE SOUS
SOL
DESCRIPTION : EVIER : REJET DANS
PUISARD / ÉPANDAGE

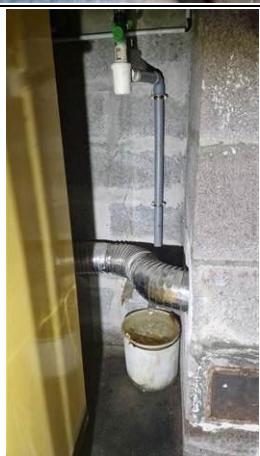
PHOTO N° PHASS004
LOCALISATION : EAU USÉE : GARAGE SOUS
SOL
DESCRIPTION : CHAUDIERE : REJET AU SOL
