DOSSIER DE DIAGNOSTIC TECHNIQUE

2022.09.09.37175.MORAN

Date du repérage : 12/09/2022

Adresse : **8 LES NOUES**

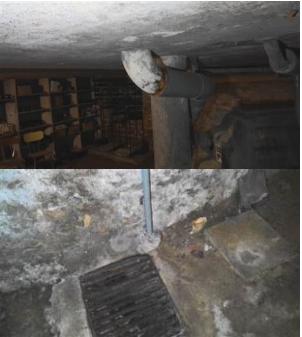
<u>Identifiant: ZPSO005</u> <u>Description: Revêtements durs en fibres-ciment</u> <u>Liste selon annexe.13-9 du CSP: B</u>	Présence d'amiante (Sur décision de l'opérateur)	Matériau dégradé (étendue ponctuelle) Résultat EP** Préconisation : Il est recommandé de réaliser une évaluation périodique.

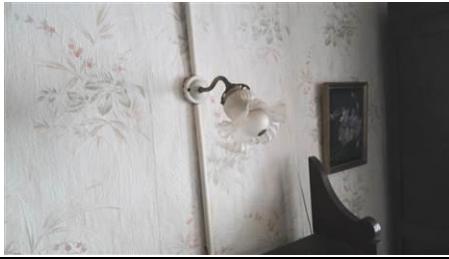
<p>Photo Ph013 Libellé de l'anomalie : L'installation comporte au moins un matériel électrique vétuste.</p>

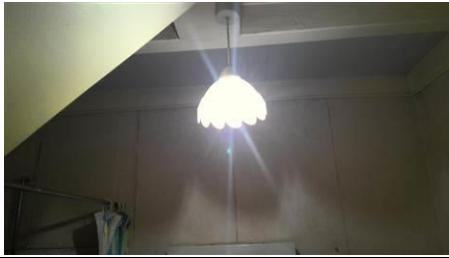
<p>Photo Ph015 Libellé de l'anomalie : Local contenant une baignoire ou une douche : l'installation électrique ne répond pas aux prescriptions particulières appliquées à ce local (adéquation entre l'emplacement où est installé le matériel électrique et les caractéristiques de ce dernier – respect des règles de protection contre les chocs électriques liées aux zones). Remarques : Luminaire en zone 2, Indice de Protection absent ou inadapté</p>

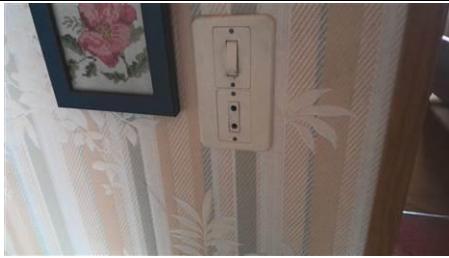
<p>Photo Ph016 Libellé de l'information complémentaire : Au moins un socle de prise de courant n'est pas de type à obturateur</p>

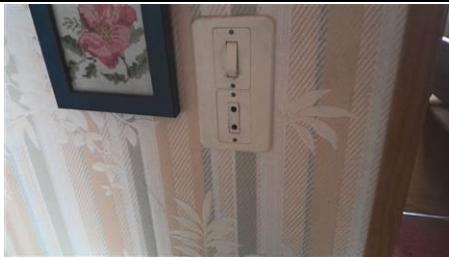
<p>Photo Ph017 Libellé de l'information complémentaire : Au moins un socle de prise de courant ne possède pas un puits de 15 mm. Remarques : L'ensemble des prises de courant ne possède pas de puits de 15 mm</p>

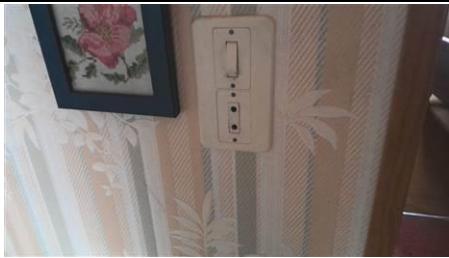
<p>Photo Ph018 Libellé de l'anomalie : Au moins un socle de prise de courant ne comporte pas de broche de terre.</p>

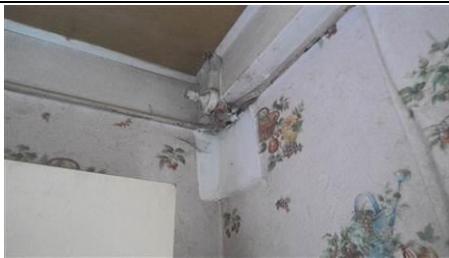
<p>Photo Ph019 Libellé de l'anomalie : L'installation électrique comporte au moins une connexion avec une partie active nue sous tension accessible.</p>
