DOSSIER DE DIAGNOSTICS TECHNIQUES

Référence : TIKI 7140 20.10.21

Maison individuelle

21, rue de l'Aiguillon

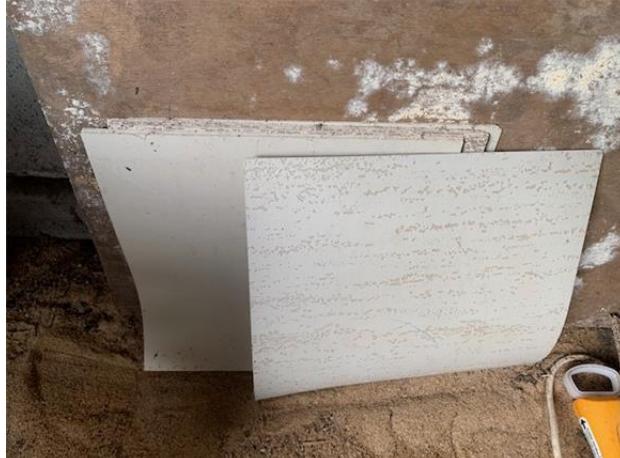
ELEMENT : Vrac

N° Local	Local	Etage	Elément	Zone	Matériaux / Produit	Liste	Méthode	Etat de dégradation	Photo
21	Dépendance	RDJ	Vrac	Sol	Dalle de Sol	B	Jugement personnel	Matériaux dégradé

Nom du client	Numéro de dossier	Pièce ou local		
TIKI	TIKI 7140 20.10.21	RDJ - Dépendance		
Matériau	Date de prélèvement	Nom de l'opérateur		
Dalle de Sol		MAURY antoine		
Localisation	Résultat			
Vrac - Sol	Présence d'amiante			
Résultat de la grille d'évaluation				
Evaluation périodique				
Emplacement

EP - Evaluation périodique

- a) contrôler périodiquement que l'état de dégradation des matériaux et produits concernés ne s'aggrave pas, et, le cas échéant, que leur protection demeure en bon état de conservation ;
- b) rechercher, le cas échéant, les causes de dégradation et prendre les mesures appropriées pour les supprimer.

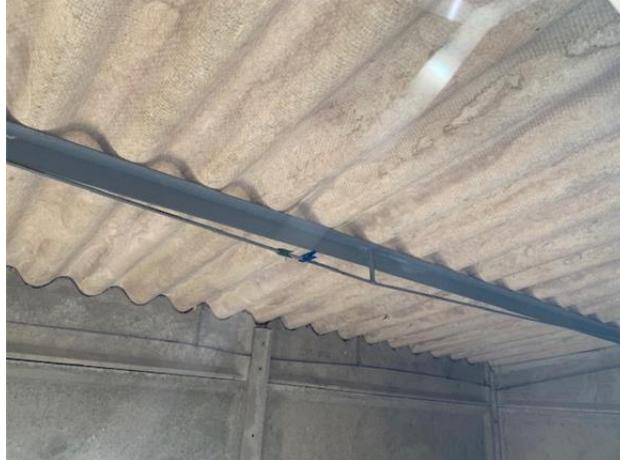
ELEMENT : Toiture

Toiture - Plaques Ondulées	Plafond	Amiante Fibrociment	B	Jugement personnel	Matériaux dégradé

Nom du client	Numéro de dossier	Pièce ou local		
TIKI	TIKI 7140 20.10.21	RDJ - Dépendance		
Matériau	Date de prélèvement	Nom de l'opérateur		
Amiante Fibrociment		MAURY antoine		
Localisation	Résultat			
Toiture - Plafond Plques Ondulées	Présence d'amiante			
Résultat de la grille d'évaluation				
Evaluation périodique				
Emplacement

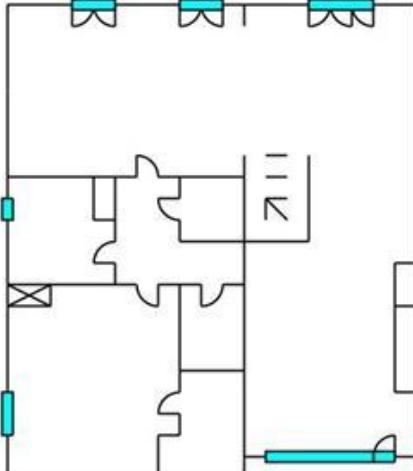
ANNEXE 2 – CROQUIS

PLANCHE DE REPERAGE USUEL				Adresse de l'immeuble :	21, rue de l'Aiguillon 85100 LES SABLES-D'OLONNE			
TIKI 7140 20.10.21								
N° planche :	1/1	Version :	0	Type :	Croquis			
Origine du plan :	Cabinet de diagnostics			Bâtiment – Niveau :	Croquis N°1

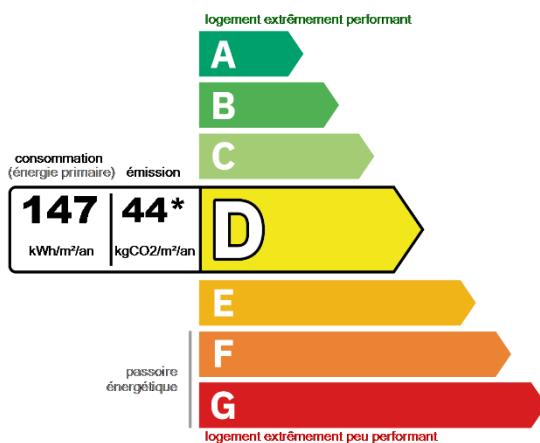
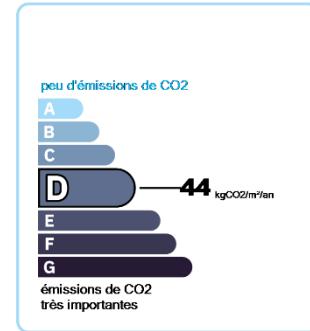
Performance énergétique

Le niveau de consommation énergétique dépend de l'isolation du logement et de la performance des équipements.
Pour l'améliorer, voir pages 5 à 6

Ce logement émet 6457 kg de CO₂ par an, soit l'équivalent de 33454 km parcourus en voiture.
Le niveau d'émissions dépend principalement des types d'énergies utilisées (bois, électricité, gaz, fioul, etc.)

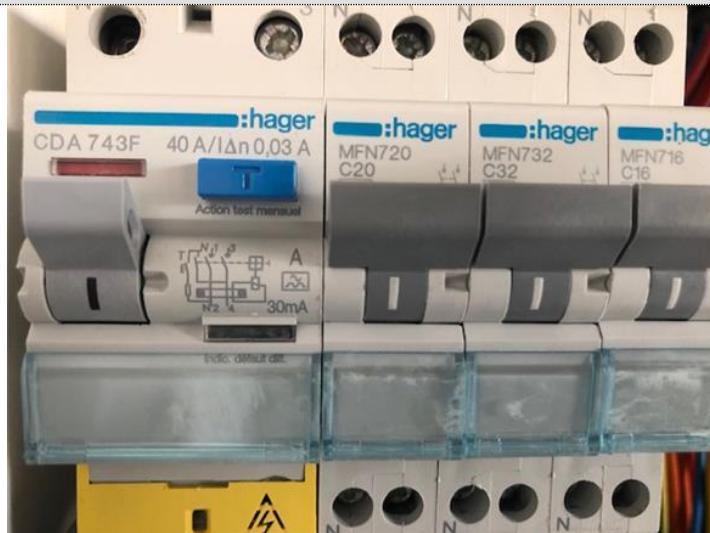
Point de contrôle N° B.4.3 j1)

<u>Description :</u>	Le courant assigné de l'INTERRUPEUR différentiel placé en aval du DISJONCTEUR de branchement n'est pas adapté.
<u>Observation(s)</u>	Il vous est conseillé de faire réaliser, dans les meilleurs délais et par un installateur électrique qualifié, les travaux permettant de lever au moins les anomalies relevées.
<u>Localisation :</u>	Tableau de répartition.

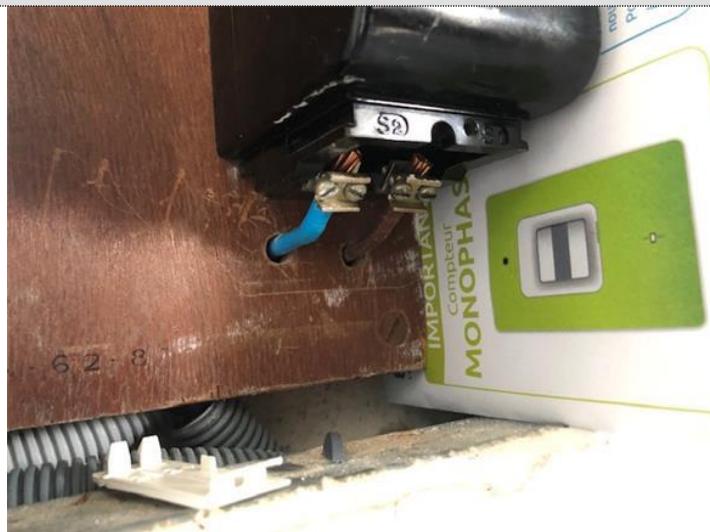
Point de contrôle N° B.7.3 e)

<u>Description :</u>	L'installation électrique comporte au moins un dispositif de protection avec une partie active nue sous tension accessible.
<u>Observation(s)</u>	Il vous est conseillé de faire réaliser, dans les meilleurs délais et par un installateur électrique qualifié, les travaux permettant de lever au moins les anomalies relevées.
<u>Localisation :</u>	Dispositif de branchement
