## Rapport de Diagnostic n° 2020.07.21.31026.LE

## Diagnostic de performance énergétique – logement (6.1)

## Etat de l'Installation Intérieure d'Electricité

# Etat relatif à la présence de termites

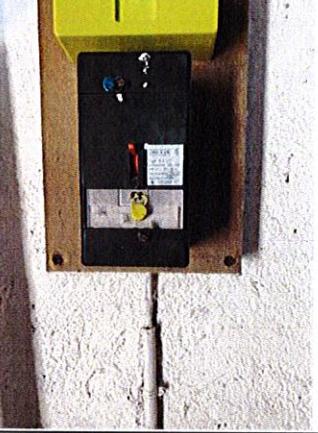
<p>Photo Ph002 Libellé de l'anomalie : Le dispositif assurant la coupure d'urgence n'est pas situé à l'intérieur du logement ou dans un emplacement accessible directement depuis le logement. Remarques : L'AGCP (Appareil Général de Commande et de Protection) n'est pas placé à l'intérieur de la partie privative du logement - Garage</p>

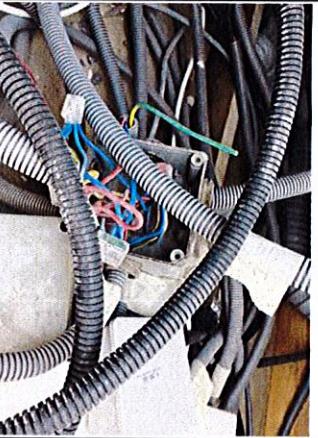
<p>Photo Ph003 Libellé de l'anomalie : L'Enveloppe d'au moins un matériel est manquante ou détériorée. Remarques : Présence de matériel électrique en place dont l'enveloppe présente des détériorations - Élément à refixer (boîtier ouvert)</p>

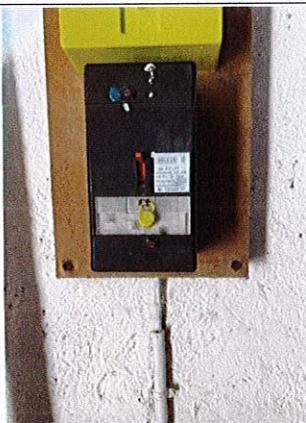
Photo Ph002

Libellé de l'anomalie : Le dispositif assurant la coupure d'urgence n'est pas situé à l'intérieur du logement ou dans un emplacement accessible directement depuis le logement.

Remarques : L'AGCP (Appareil Général de Commande et de Protection) n'est pas placé à l'intérieur de la partie privative du logement - Garage

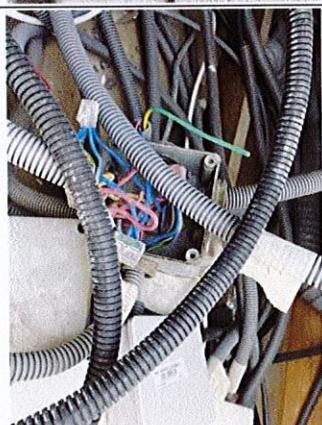
Photo Ph003

Libellé de l'anomalie : L'Enveloppe d'au moins un matériel est manquante ou détériorée.
