## Résumé de l'expertise

### N° 24781 - SCI TIJULAU

Adresse : ..... 12 Chemin des ouches  
 Commune : ..... 85400 LAIROUX

Date d'intervention : 03/04/2023

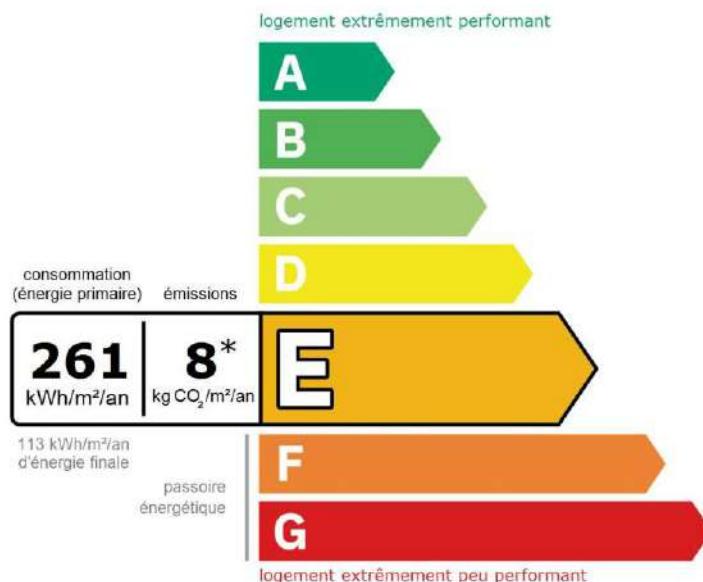
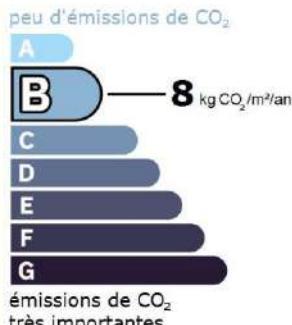
## Performance énergétique et climatique

Le niveau de consommation énergétique dépend de l'isolation du logement et de la performance des équipements.  
Pour l'améliorer, voir pages 4 à 6

Ce logement émet 317 kg de CO<sub>2</sub> par an, soit l'équivalent de 1 642 km parcourus en voiture.

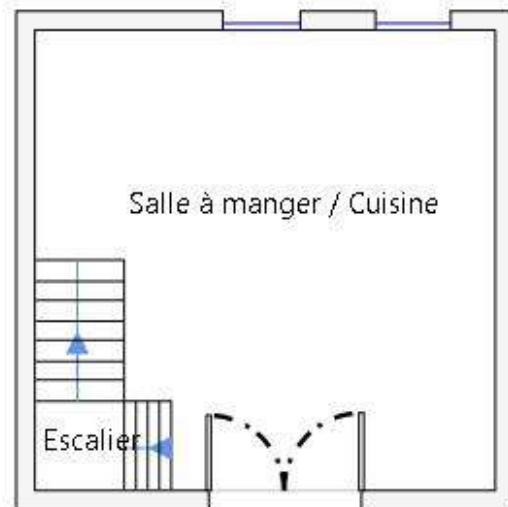
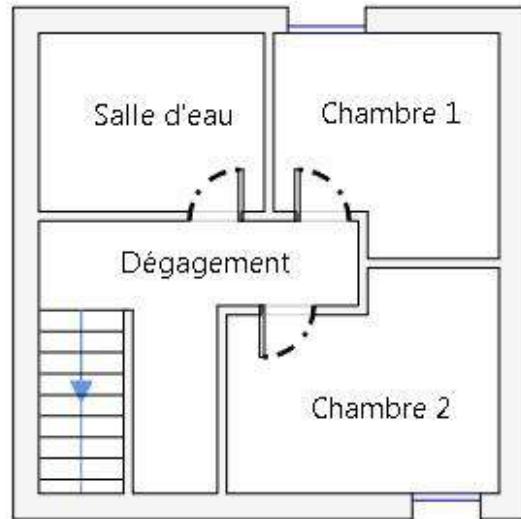
## 7.1 - Annexe - Schéma de repérage

**Dans le cadre de la mission décrite en tête de rapport, il n'a pas été repéré de matériaux et produits contenant de l'amiante.**

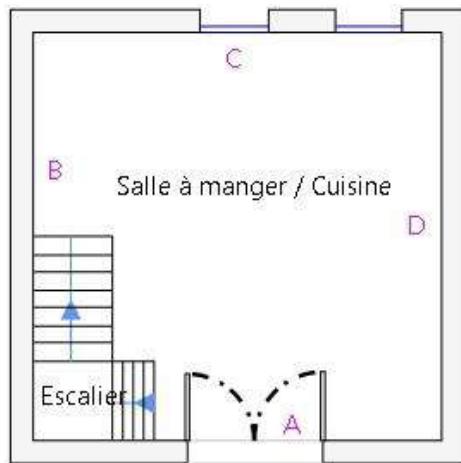
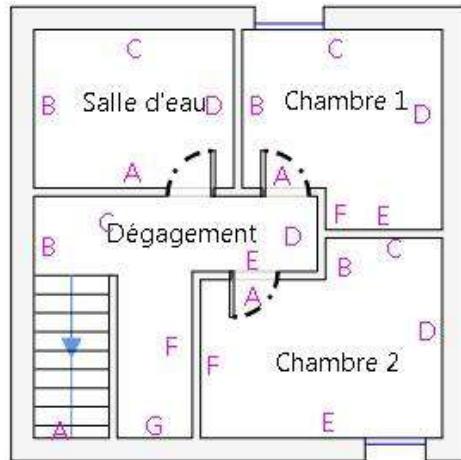
Localisation des mesures sur croquis de repérage

Total	Non mesurées	Classe 0	Classe 1	Classe 2	Classe 3
<b>Nombre d'unités de diagnostic</b>	<b>88</b>	<b>25</b>	<b>63</b>	<b>0</b>	<b>0</b>	<b>0</b>
<b>%</b>	<b>100</b>	<b>28 %</b>	<b>72 %</b>	<b>0 %</b>	<b>0 %</b>	<b>0 %</b>

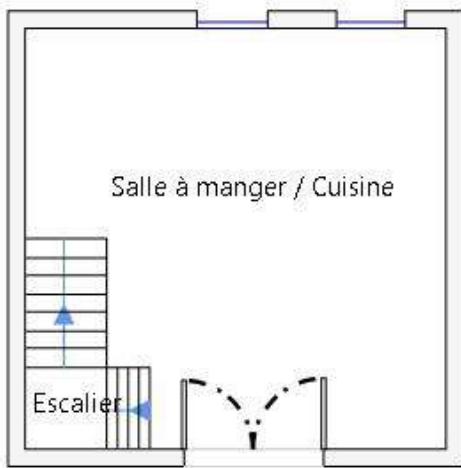
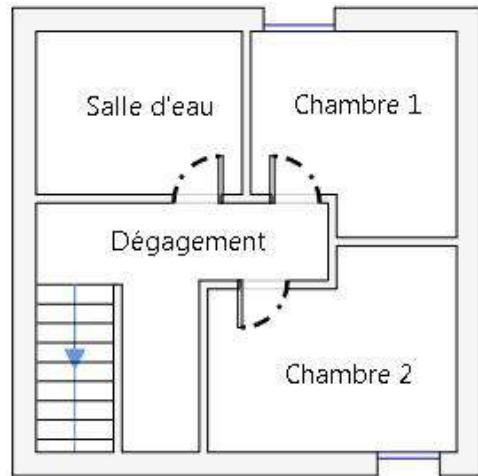
**Annexe – Croquis de repérage**

**Il n'a pas été repéré d'indice d'infestation de termites.**
