Rapport de mission de repérage des matériaux et produits contenant de l'amiante pour l'établissement du constat établi à l'occasion de la vente d'un immeuble bâti

**DOSSIER M. FILAIRE CHRISTIAN
RAPPORT DE REPERAGE 2389-JE-FILAIRE
ETABLII EN UN EXEMPLAIRE ORIGINAL LE 25/07/2022**

Adresse :	1 place Alfred Leroux 85580 SAINT MICHEL EN L'HERM
Date de visite :	25/07/2022

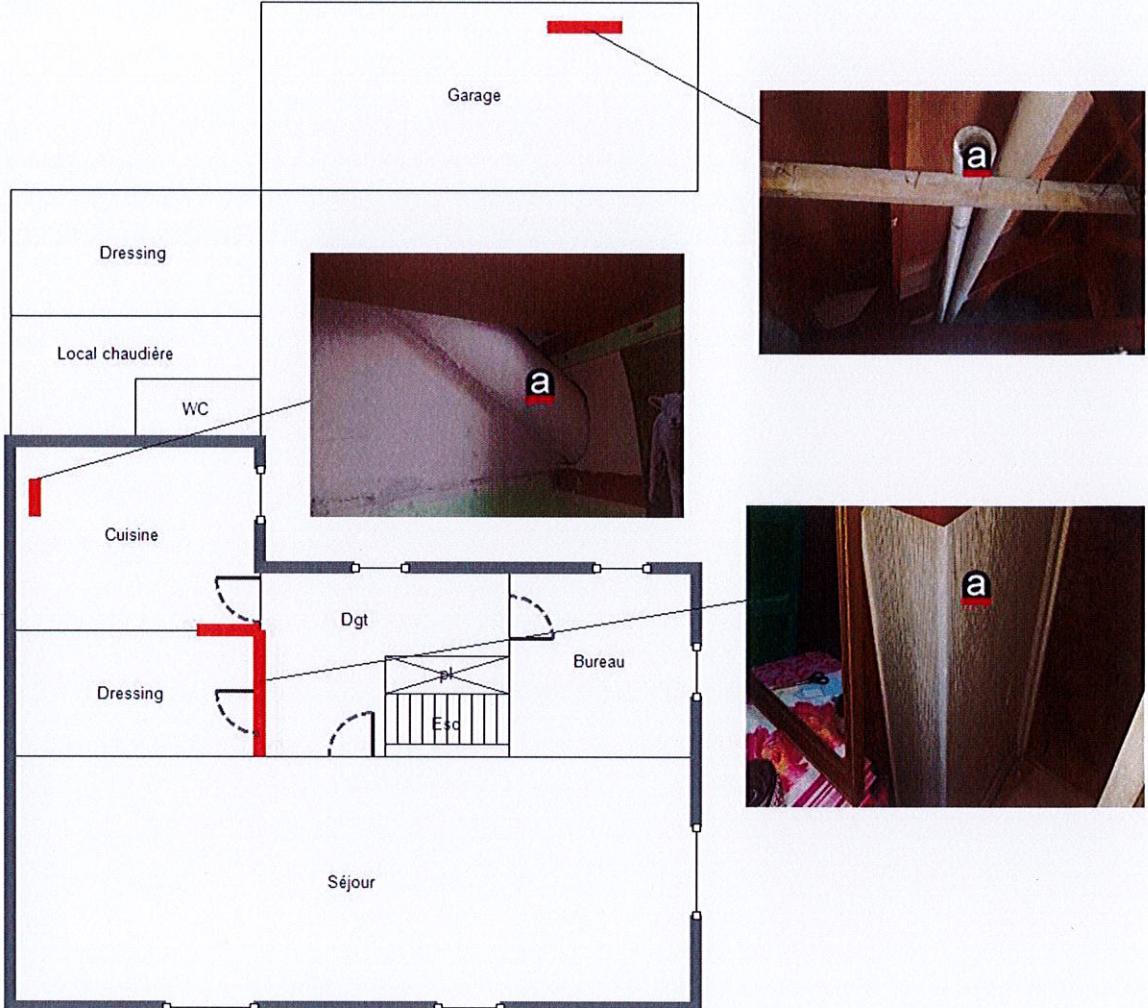
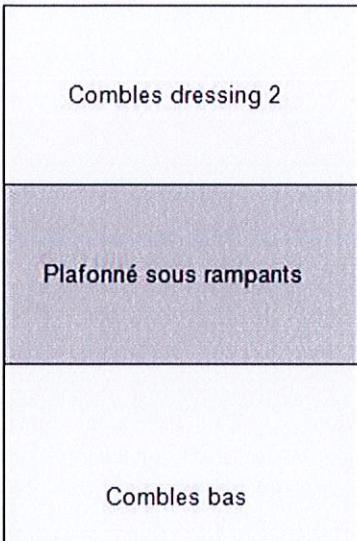
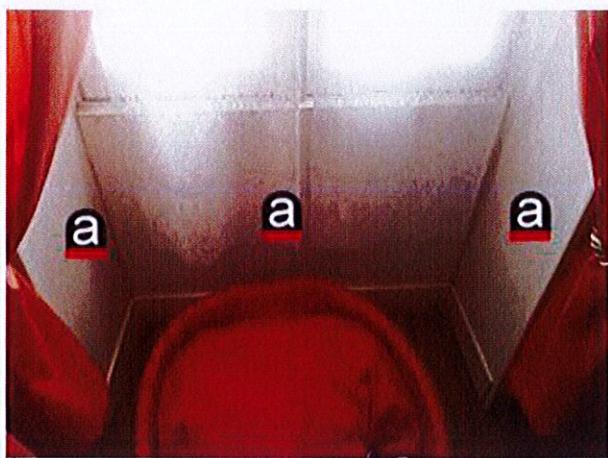
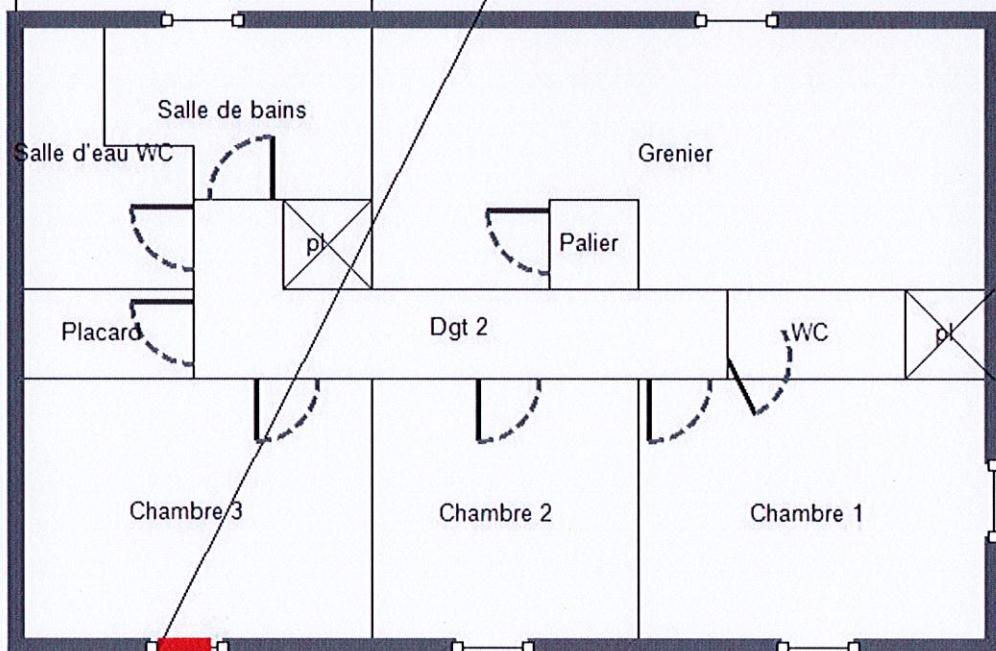
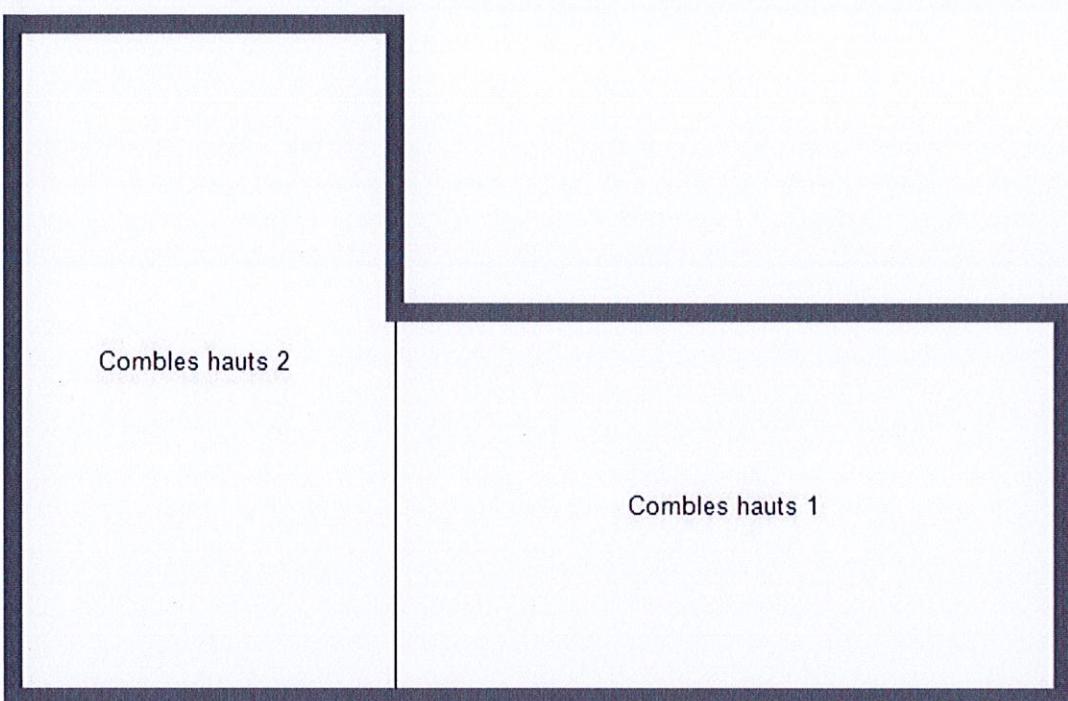
2.2 Plans de localisation des MPCA

Sont précisées sur le plan ou croquis les informations suivantes :

- La localisation des éventuels sondages complémentaires à l'inspection visuelle
- La localisation des prélèvements
- La localisation des matériaux et produits contenant de l'amiante ou susceptibles d'en contenir si des investigations et des analyses ultérieures doivent être effectuées pour conclure.
- L'état de conservation des matériaux amiantés de la liste A est précisé.
