## Résumé de l'expertise

### N° 24782 - SCI TIJULAU

Adresse : ..... 1 Chemin des ouches  
 Commune : ..... 85400 LAIROUX

Date d'intervention : 03/04/2023

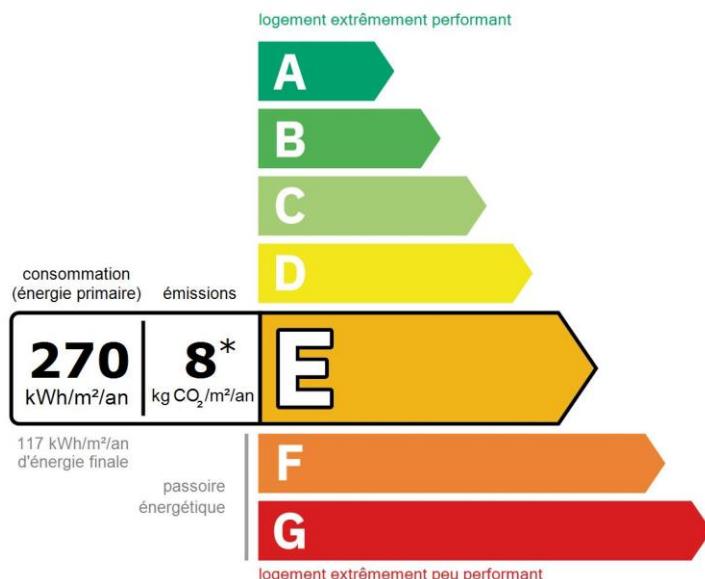
## Performance énergétique et climatique

Le niveau de consommation énergétique dépend de l'isolation du logement et de la performance des équipements.  
Pour l'améliorer, voir pages 4 à 6

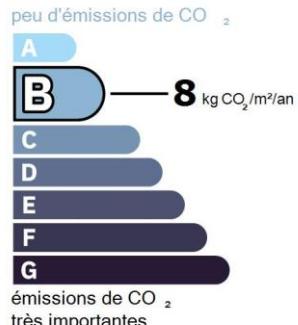
Ce logement émet 526 kg de CO<sub>2</sub> par an, soit l'équivalent de 2 726 km parcourus en voiture.

Le niveau d'émissions dépend principalement des types d'énergies utilisées (bois, électricité, gaz, fioul, etc.)

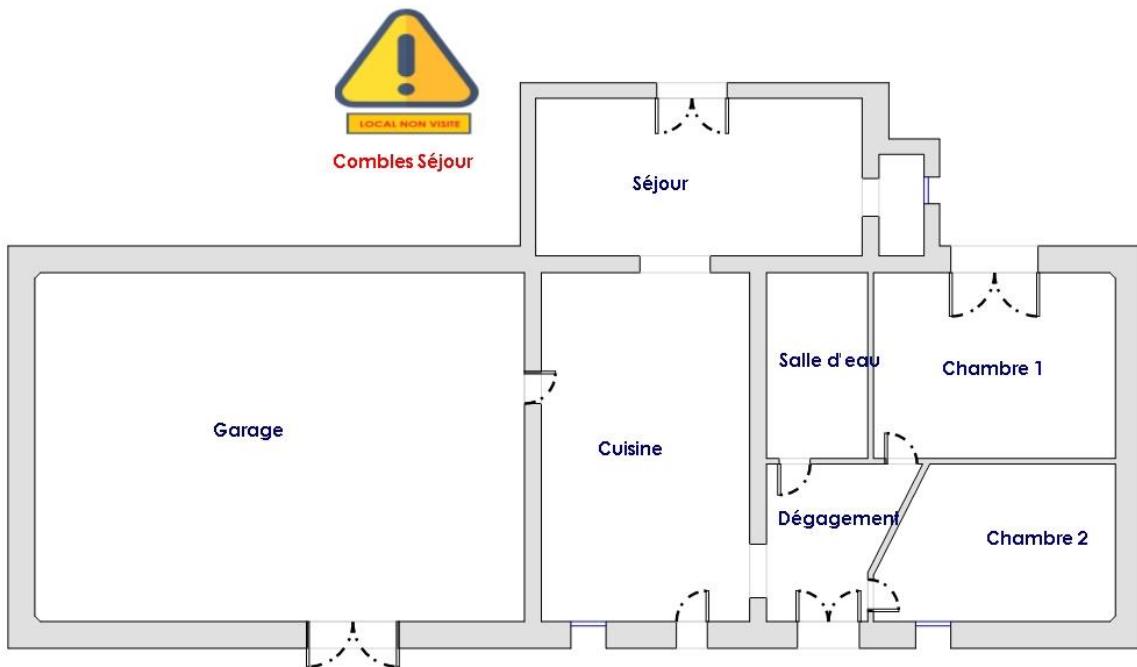
6.1 - Annexe - Schéma de repérage

Combles Cuisine

Rez-de-chaussée

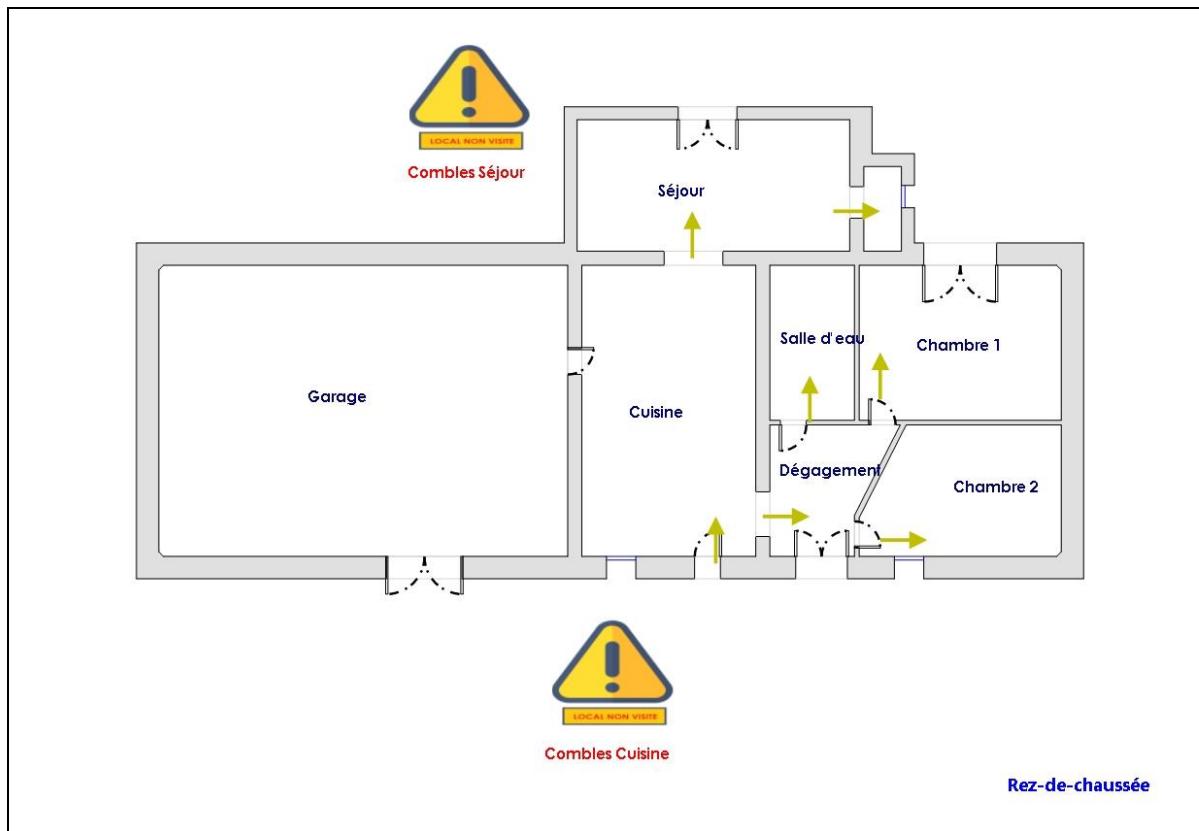
## Localisation des mesures sur croquis de repérage

Ordre de numérotations des zones dans chaque local à partir de l'entrée. \*
