Dossier Technique Immobilier

n° 21/03/1782

Adresse : **2 route de ste hermine**

Commune : **85320 MOUTIERS SUR LE LAY**

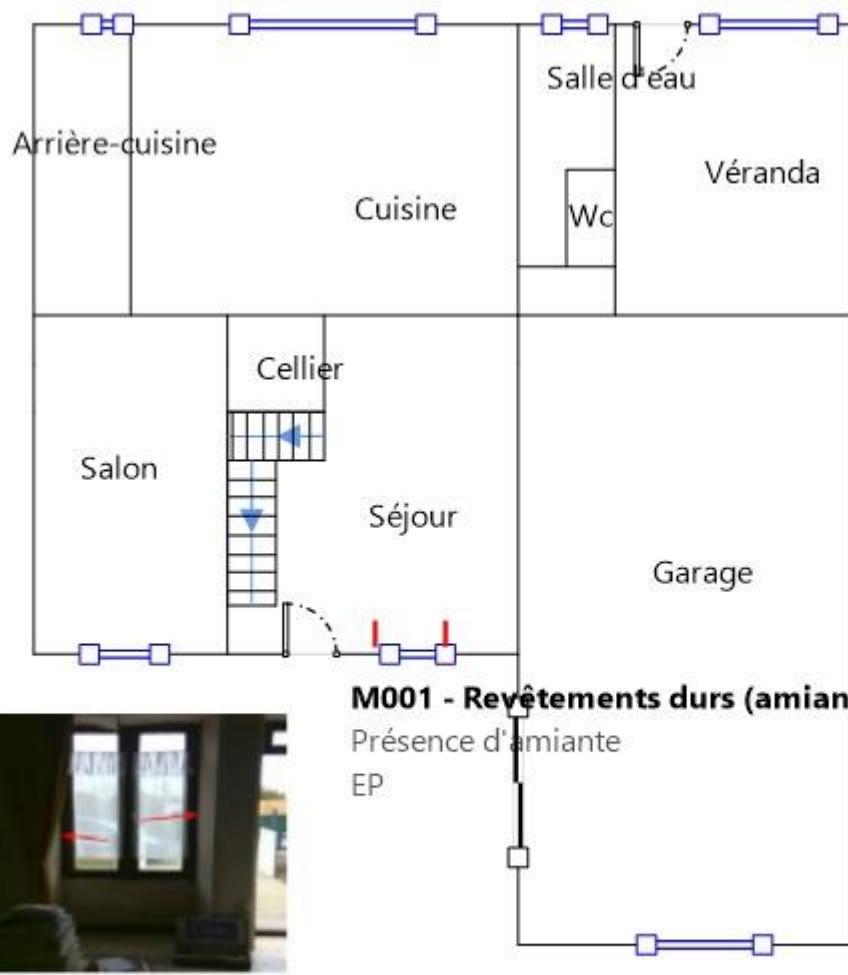
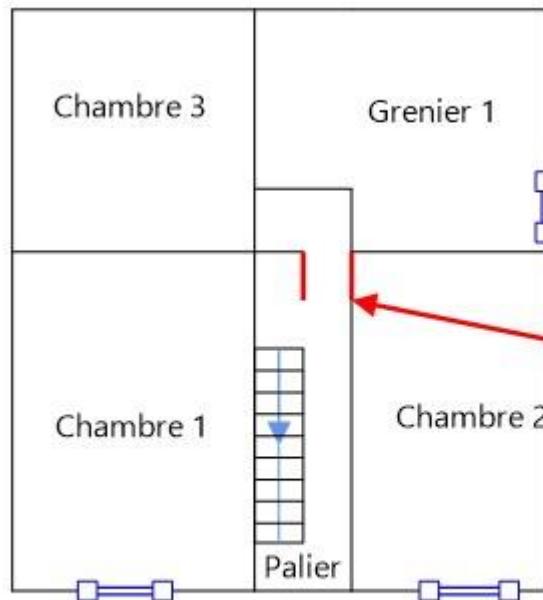
7.1 - Annexe - Schéma de repérage

**M002 - Revêtements durs (amiante-ciment)**

Présence d'amiante

Conduit en fibro-ciment		Dalles de sol	Nom du propriétaire : M. RABILLE Joseph Adresse du bien : 2 route de ste hermine 85320 MOUTIERS SUR LE LAY
	Conduit autre que fibro-ciment		Carrelage	
	Brides		Colle de revêtement	
	Dépôt de Matériaux contenant de l'amiante		Dalles de faux-plafond	
	Matériau ou produit sur lequel un doute persiste		Toiture en fibro-ciment	
	Présence d'amiante		Toiture en matériaux composites

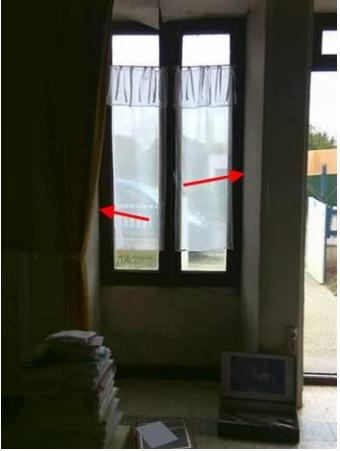
<p>Photo n° PhA001 Localisation : Rez de chaussée - Séjour Ouvrage : Murs, Cloisons "en dur" Partie d'ouvrage : Revêtements durs (amiante-ciment) Description : Revêtements durs (amiante-ciment) Localisation sur croquis : M001</p>

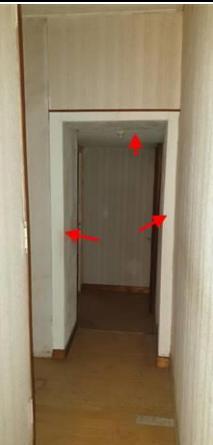
<p>Photo n° PhA002 Localisation : 1er étage - Palier Ouvrage : Murs, Cloisons "en dur" Partie d'ouvrage : Revêtements durs (amiante-ciment) Description : Revêtements durs (amiante-ciment) Localisation sur croquis : M002</p>

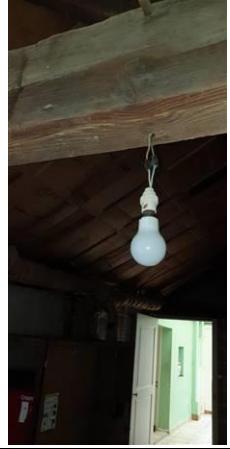
B8.3 a	L'installation comporte au moins un matériel électrique vétuste. Remarques : Présence de matériel électrique vétuste (douilles, interrupteurs, socles de prise...) ; Faire intervenir un électricien qualifié afin de remplacer les matériels électriques vétustes

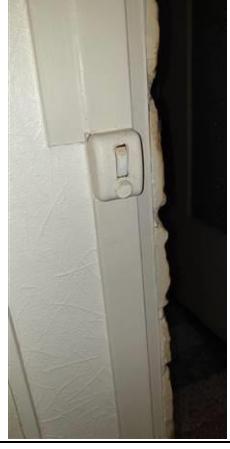
B8.3 b	L'installation comporte au moins un matériel électrique inadapté à l'usage. Remarques : Présence de matériel électrique inadapté à l'usage ; Faire intervenir un électricien qualifié afin de remplacer les matériels inadaptés par du matériel autorisé

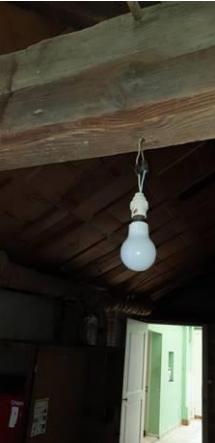
<p>Photo PhEle001 Libellé de l'anomalie : B7.3 e L'installation électrique comporte au moins un dispositif de protection avec une partie active nue sous tension accessible. Remarques : Présence de dispositif de protection de matériel électrique présentant des parties actives nues sous tension ; Faire intervenir un électricien qualifié afin de remplacer les matériaux présentant des parties actives nues sous tension</p>

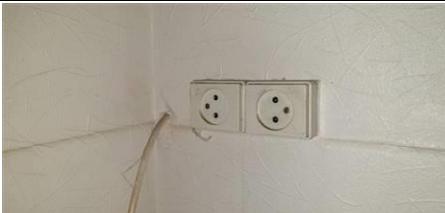
<p>Photo PhEle002 Libellé de l'anomalie : B3.3.6 a1 Au moins un socle de prise de courant ne comporte pas de broche de terre. Remarques : Présence de circuits électriques non équipés de conducteurs de protection ; Faire intervenir un électricien qualifié afin d'installer des conducteurs de protection sur les circuits qui n'en sont pas équipés</p>

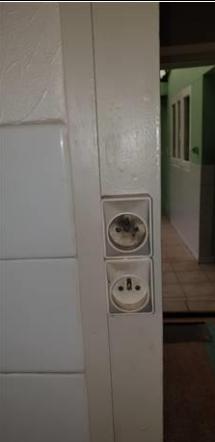
<p>Photo PhEle003 Libellé de l'anomalie : B4.3 h Des conducteurs ou des appareillages présentent des traces d'échauffement. Remarques : Présence d'appareillage présentant des traces d'échauffement ; Faire intervenir un électricien qualifié afin de remplacer les appareils présentant des traces d'échauffement</p>

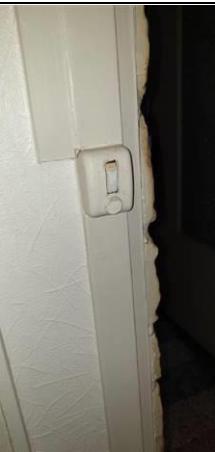
<p>Photo PhEle004 Libellé de l'anomalie : B8.3 b L'installation comporte au moins un matériel électrique inadapté à l'usage. Remarques : Présence de matériel électrique inadapté à l'usage ; Faire intervenir un électricien qualifié afin de remplacer les matériaux inadaptés par du matériel autorisé</p>

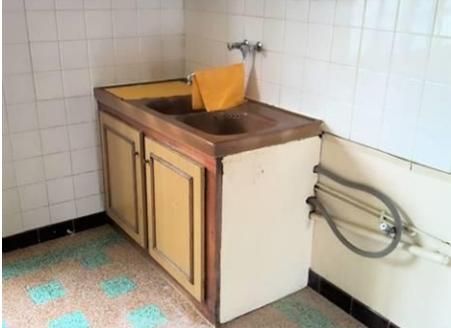
<p>Photo n° PhAss001 Localisation : Eau Usée : Cuisine Description : Evier : Rejet dans les eaux usées</p>

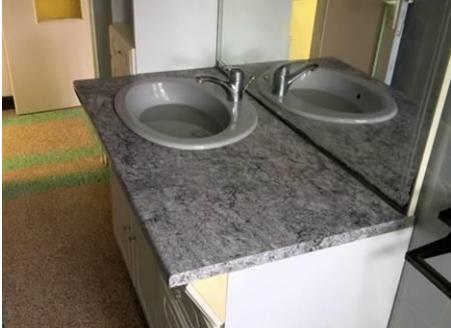
<p>Photo n° PhAss002 Localisation : Eau Usée : Salle d'eau Description : Lavabo : Rejet dans les eaux usées</p>

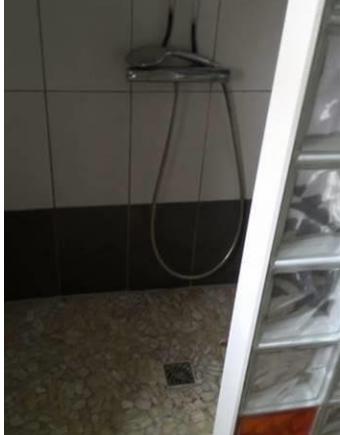
<p>Photo n° PhAss003 Localisation : Eau Usée : Salle d'eau Description : Douche : Rejet dans les eaux usées</p>

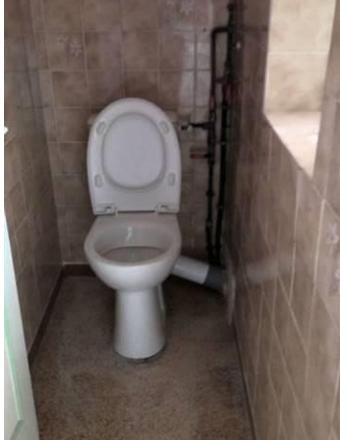
<p>Photo n° PhAss004 Localisation : Eau Usée : Wc Description : WC : Rejet dans les eaux usées</p>

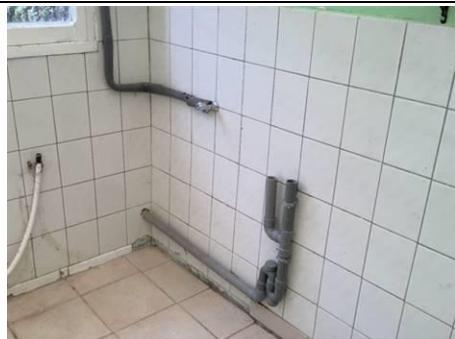
Photo n° PhAss005
Localisation : Eau Usée : Vérande
Description : Lave-Linge : Rejet dans les eaux usées

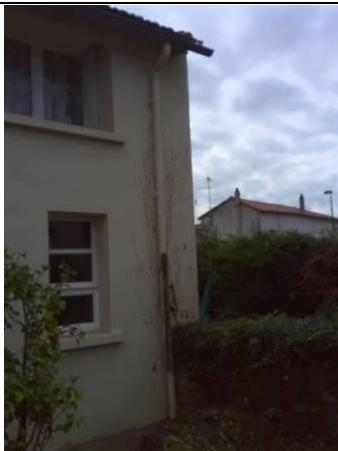
Photo n° PhAss006
Localisation : Eau Pluviales :
Description : Gouttière arrière/rue

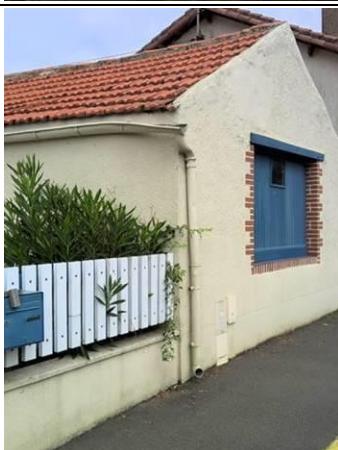
Photo n° PhAss007
Localisation : Eau Pluviales :
Description : Gouttière avant/rue : Regard en pied de gouttière

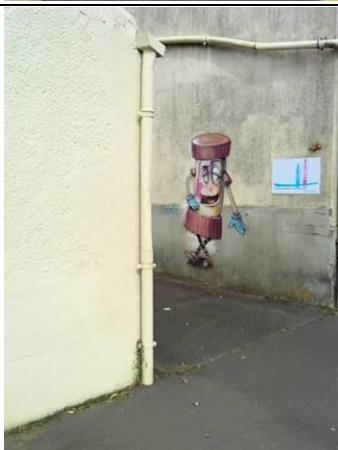
Photo n° PhAss008
Localisation : Eau Pluviales :
Description : Gouttière avant/rue : Rejet non retrouvé

Observations :
Une investigation des canalisations par inspection télévisée est recommander afin de détecter d'éventuelles anomalies structurelles (défauts d'étanchéité) sur le réseau d'assainissement qui soient de nature à générer des intrusions d'eaux claires parasite de drainage de nappe, inaccessible dans le cadre d'un diagnostic strictement visuel du réseau
