## DOSSIER DE DIAGNOSTIC TECHNIQUE

### 2023.05.12.39324.BEUCHILLOT

#### Date du repérage : 05/06/2023

Adresse : **2 RUE DU MUGUET**

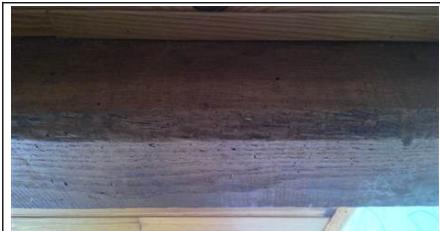
**Photo n° Ph001**  
Localisation : Chambre 1  
Ouvrage : Sol - Parquet et Brut  
Mur - Plâtre ou assimilé et Tapisserie  
Plafond - Bois et Brut  
Plinthes - Bois et Brut  
Fenêtre - C - PVC et Brut  
Porte - A - Bois et Peinture, Cloisons sèches, Cloisons sèches  
Parasite : Présence d'indices d'infestation d'autres agents de dégradation biologique du bois  
Indices : altérations dans le bois

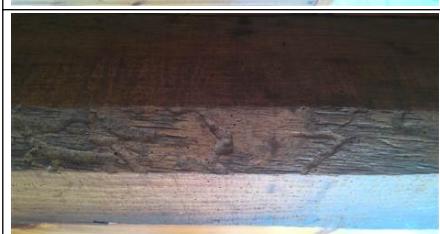
**Photo n° Ph002**  
Localisation : Chambre 2  
Ouvrage : Sol - Carrelage et Brut  
Mur - A, B, C, D, E - Plâtre ou assimilé et Peinture  
Plafond - Bois et Brut  
Plinthes - Carrelage et Brut  
Fenêtre - D - PVC et Brut  
Porte - A - Bois et Peinture  
Parasite : Présence d'indices d'infestation d'autres agents de dégradation biologique du bois  
Indices : altérations dans le bois

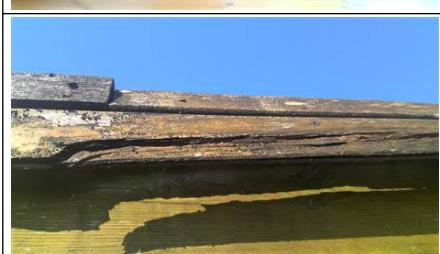
**Photo n° Ph003**  
Localisation : Auvent  
Ouvrage : Sol - Carrelage  
Mur - Enduit  
Plafond - Revêtement pvc  
Porte(s) en PVC  
Parasite : Présence d'indices d'infestation d'autres agents de dégradation biologique du bois  
Indices : altérations dans le bois

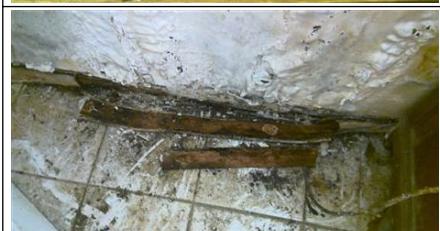
**Photo n° Ph004**  
Localisation : Débarras 1  
Ouvrage : Sol - Carrelage  
Mur - Peinture  
Plafond - Peint  
Fenêtre(s) en PVC  
Porte(s) en Bois et PVC  
Parasite : Présence d'indices d'infestation d'autres agents de dégradation biologique du bois  
Indices : altérations dans le bois

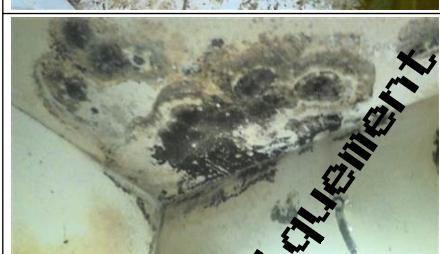
**Photo n° Ph005**  
Localisation : Débarras 2  
Ouvrage : Sol - Carrelage  
Mur - Peinture  
Plafond - Peint  
Porte(s) en bois  
Parasite : Présence d'indices d'infestation d'autres agents de dégradation biologique du bois  
Indices : altérations dans le bois

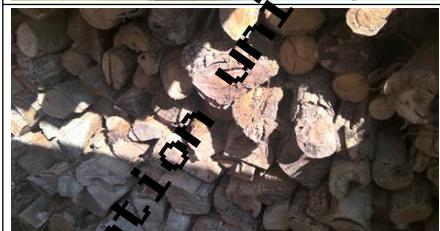
**Photo n° Ph006**  
Localisation : Abris 1  
Ouvrage : Sol - Bois  
Mur - Bois  
Plafond - Bois  
Parasite : Présence d'indices d'infestation d'autres agents de dégradation biologique du bois  
Indices : altérations dans le bois
