Résumé de l'expertise n° 26214-LOEUL

Adresse : 99 Avenue amiral courbet
Commune : 85460 L'AIGUILLON-LA-PRESQU'ÎLE

Date d'intervention : 20/06/2023

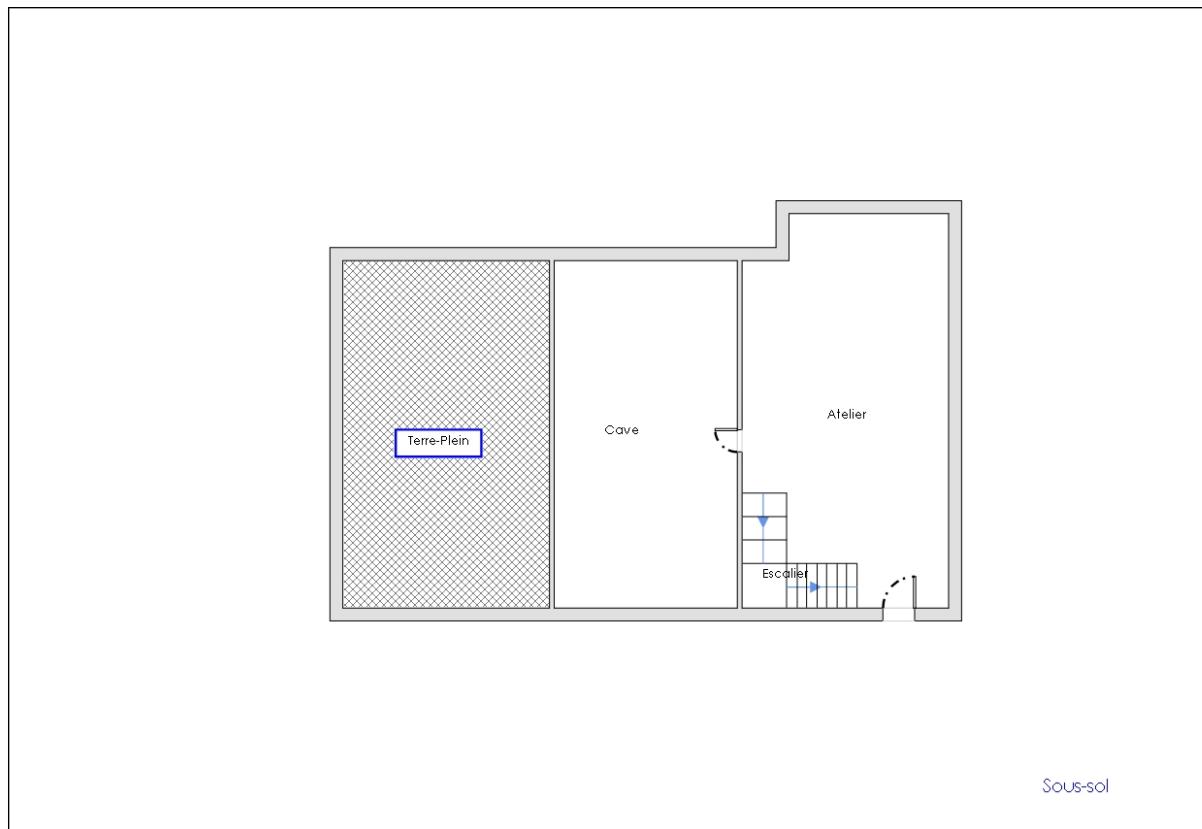
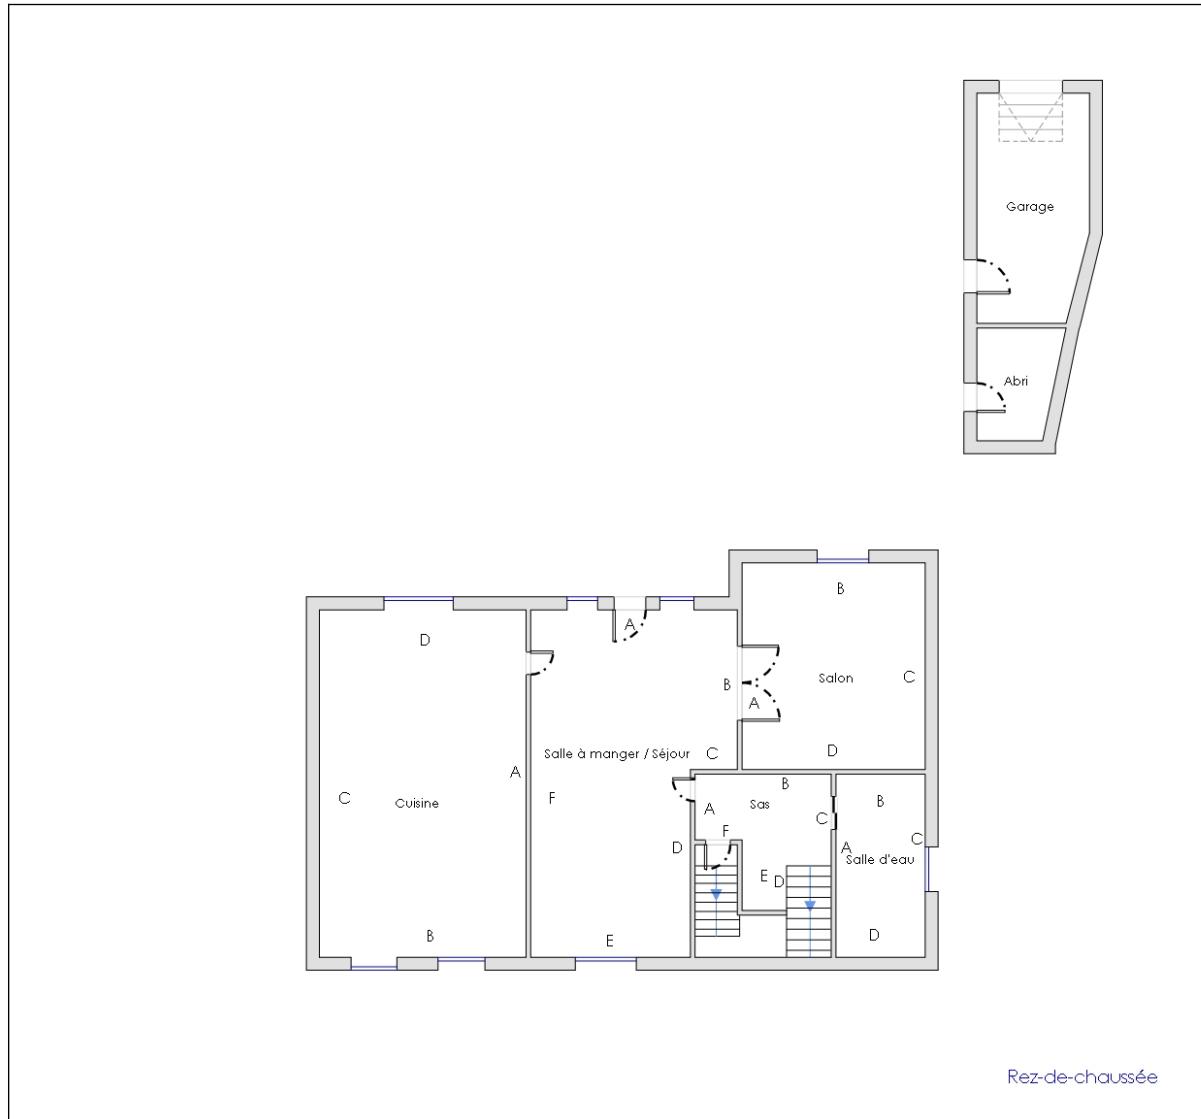
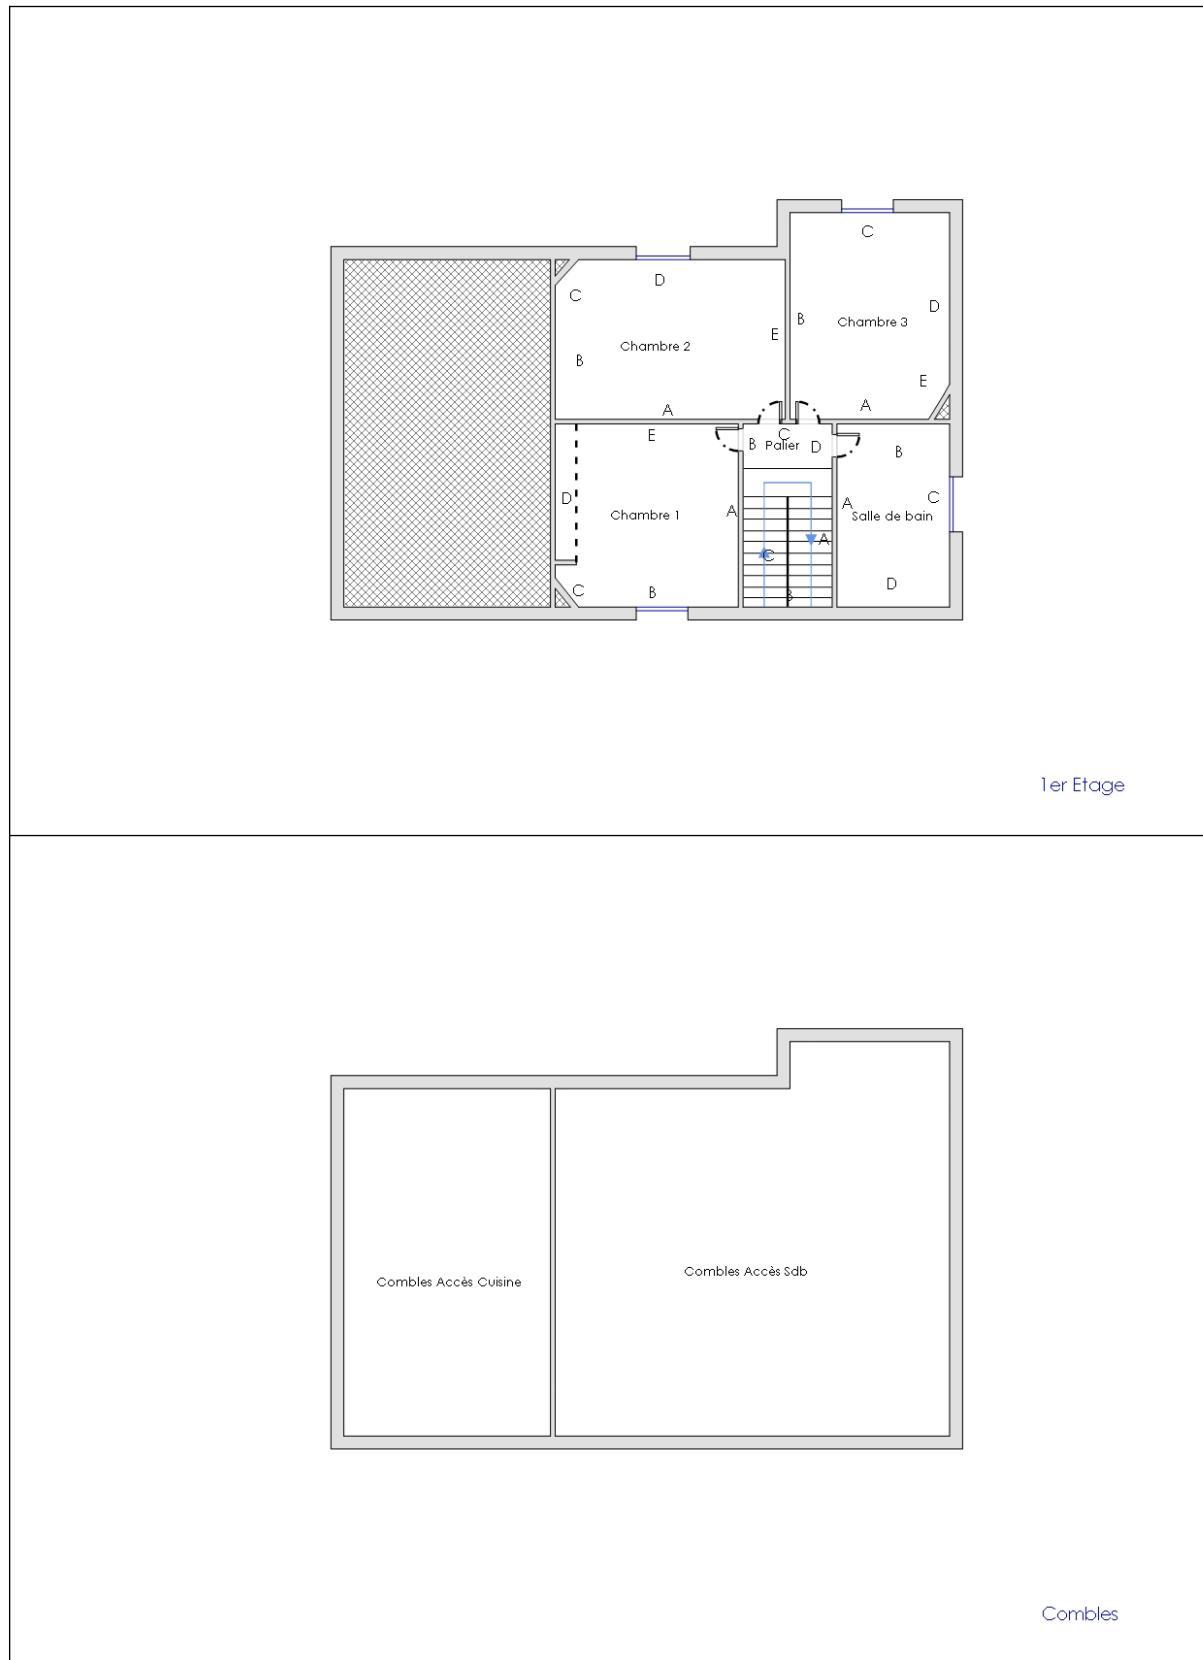
Localisation des mesures sur croquis de repérage

Ordre de numérotations des zones dans chaque local à partir de l'entrée.*

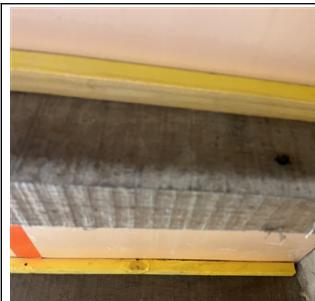
Photo n° PhTer001
Localisation : Sous-Sol - Cave
Ouvrage : Sous Faces plancher bois
Parasite : ---- Insectes à larves
xylophages ----
Informations complémentaires :
Présence d'injecteurs

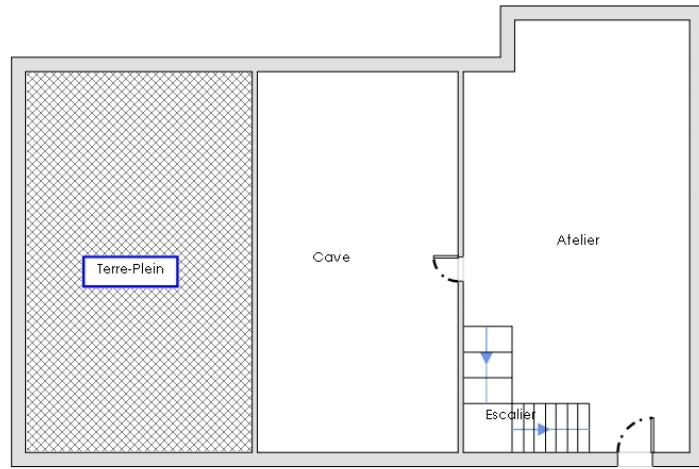
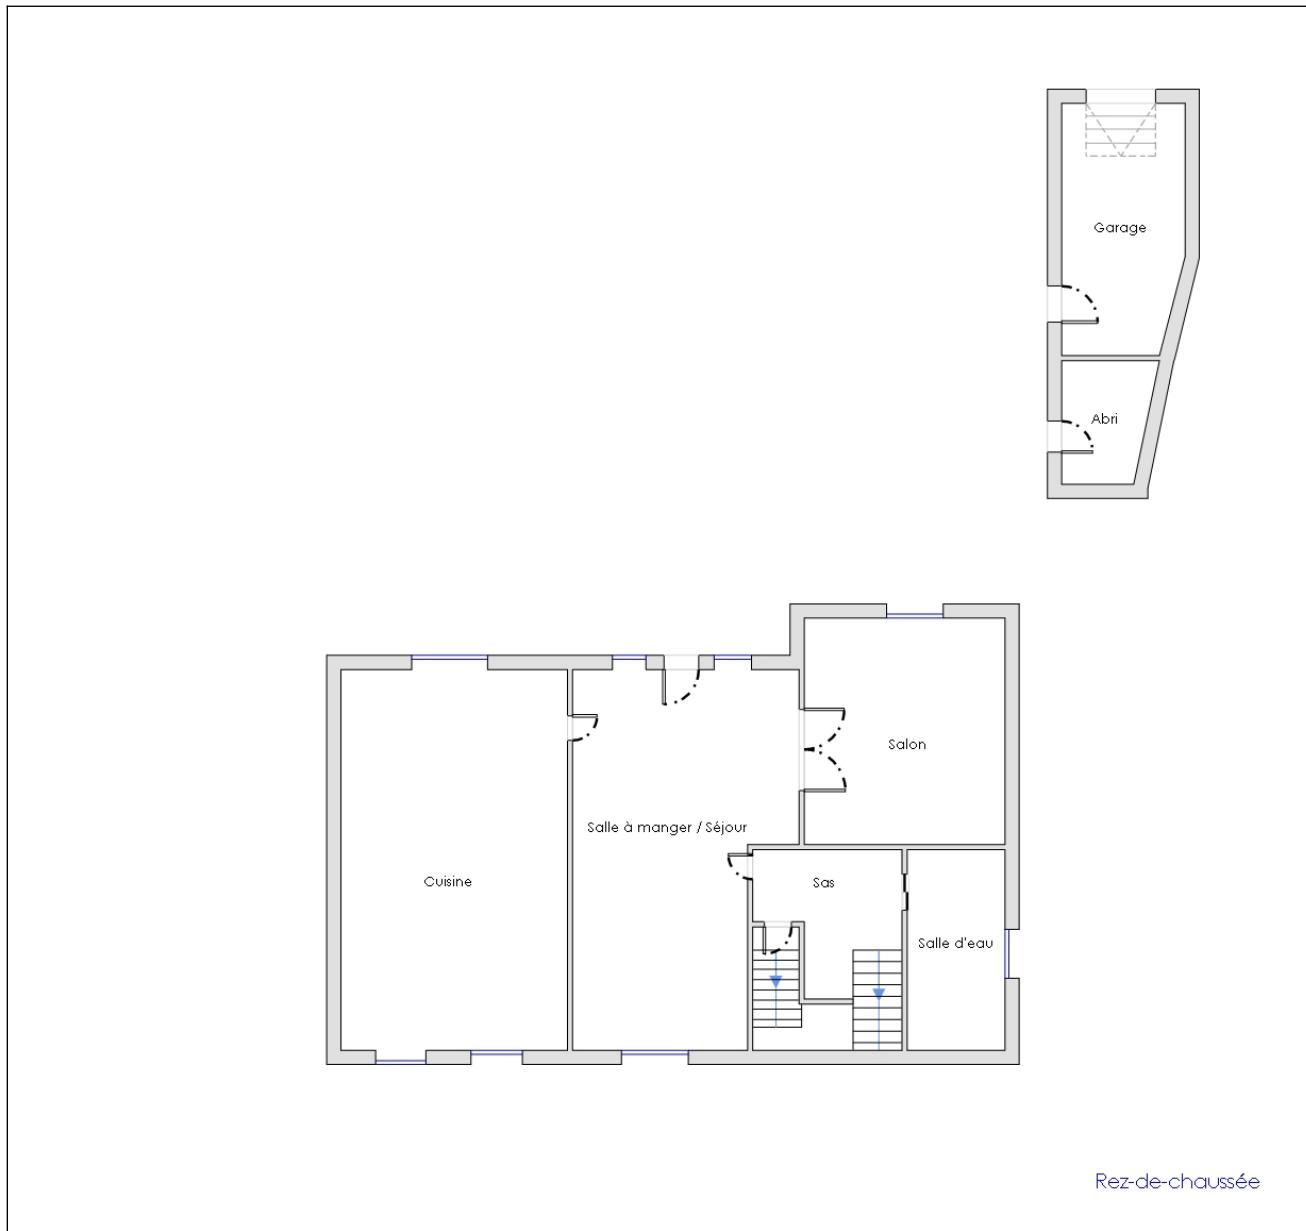
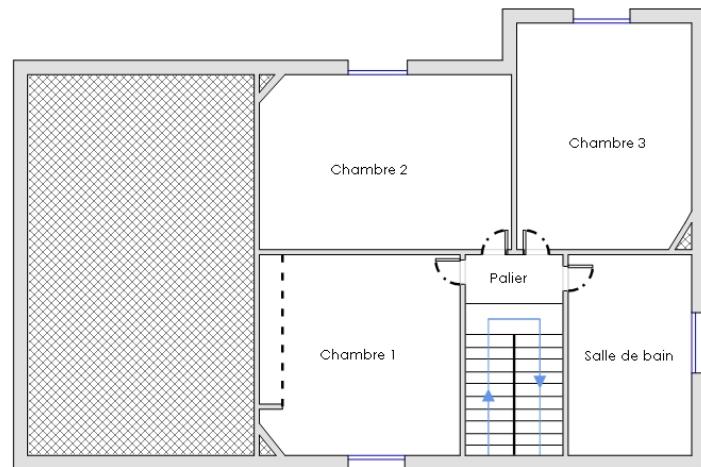
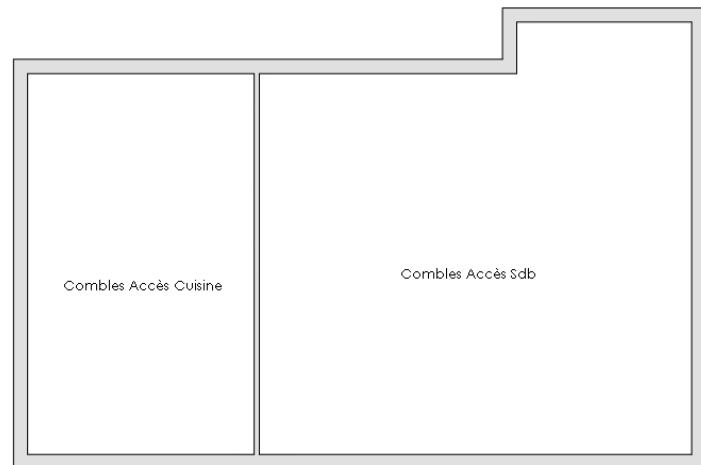
Annexe – Croquis de repérage

Sous-sol
