Dossier Technique Immobilier

Numéro de dossier : 19/06-07329
Date du repérage : 17/06/2019

Adresse : **2, Rue des Myosotis**

Commune : **85100 LES SABLES D OLONNE**

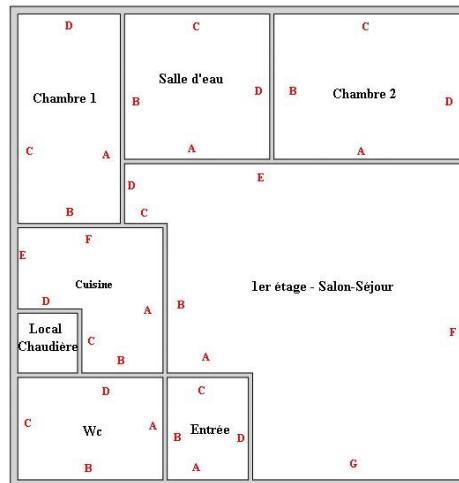
1er étage

Localisation des mesures sur croquis de repérage

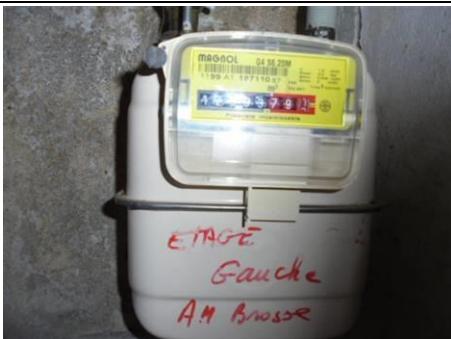
Photo n°2 du Compteur Gaz

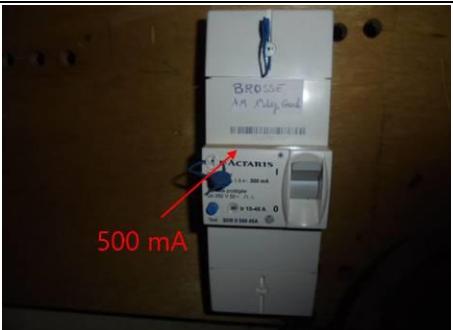
A photograph of an electrical meter. A red arrow points to the '500 mA' rating on the device.	Photo du Compteur électrique

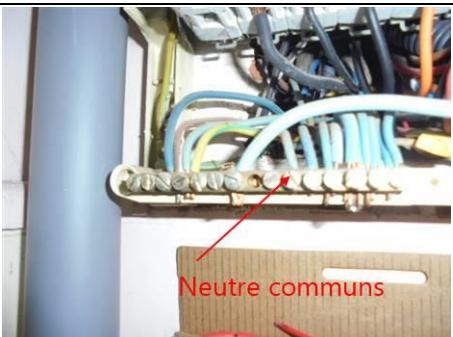
A photograph showing multiple electrical wires (phase, neutral, and ground) connected to a junction box. A red arrow points to the neutral wires. The text 'Neutre communs' is overlaid on the image.	<p>Photo PhEle001</p> <p>Libellé de l'anomalie : B4.3 c Plusieurs circuits disposent d'un conducteur neutre commun dont les conducteurs ne sont pas correctement protégés contre les surintensités.</p> <p>Remarques : Présence de conducteur(s) neutre(s) commun(s) à plusieurs circuits avec des conducteurs de phase non regroupés sous la même protection contre les surintensités</p>

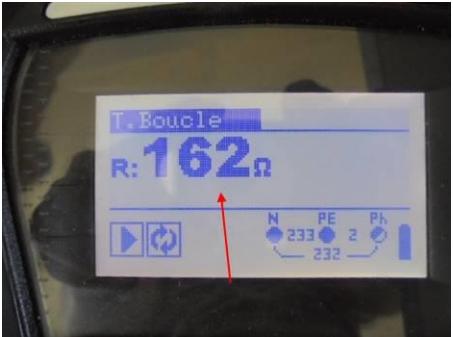
A photograph of a digital multimeter displaying a ground loop resistance measurement. The screen shows 'T. Boucle' and 'R: 162 Ω'. An arrow points to the resistance value. Below the screen, there are connection terminals labeled N, PE, and Ph.	<p>Photo PhEle002</p> <p>Libellé de l'anomalie : B3.3.1 d La valeur de la résistance de la prise de terre n'est pas adaptée au courant différentiel résiduel (sensibilité) du ou des dispositifs différentiels protégeant l'ensemble de l'installation électrique.</p> <p>Remarques : Valeur de la résistance de la prise de terre inadaptée au(x) dispositif(s) différentiel(s)</p>

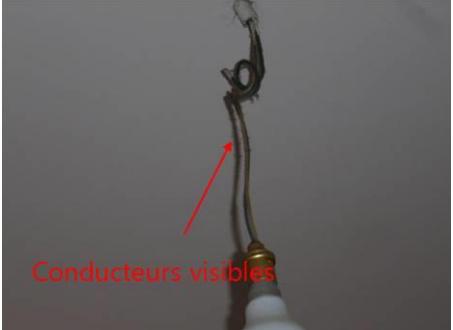
A photograph showing two visible electrical conductors (wires) hanging from a fixture. A red arrow points to one of the wires. The text 'Conducteurs visibles' is overlaid on the image.	<p>Photo PhEle003</p> <p>Libellé de l'anomalie : B8.3 e Au moins un conducteur isolé n'est pas placé sur toute sa longueur dans un conduit, une goulotte ou une plinthe ou une huisserie, en matière isolante ou métallique, jusqu'à sa pénétration dans le matériel électrique qu'il alimente.</p> <p>Remarques : Présence de conducteurs électriques non protégés mécaniquement</p>

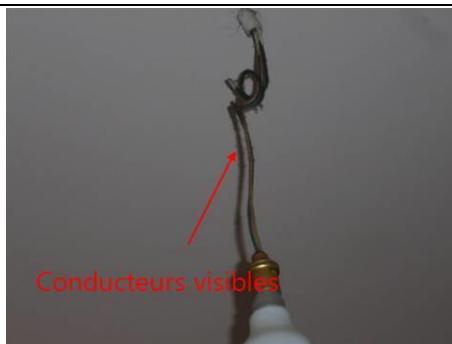
Photo PhEle004

Libellé de l'anomalie : B8.3 a L'installation comporte au moins un matériel électrique vétuste.
