# Dossier Technique Immobilier

## n° 23/05/2563

Adresse : ..... **44 rue Nationale**

Commune : ..... **85450 CHAILLE LES MARAIS**

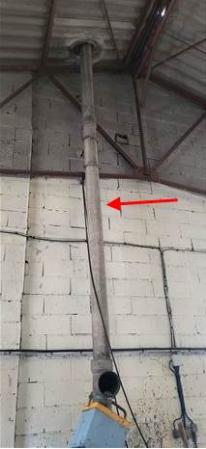
| | <p>Photo n° PhA002<br/>Localisation : Rez de chaussée - Atelier<br/>Ouvrage : Conduits de fluides (air, eau, autres fluides)<br/>Partie d'ouvrage : Conduits<br/>Description : Conduits<br/>Localisation sur croquis : ZPSO-002</p> |

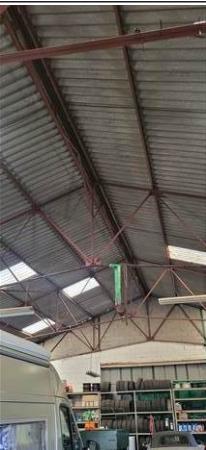
| | <p>Photo n° PhA001<br/>Localisation : Rez de chaussée - Atelier<br/>Ouvrage : Toitures<br/>Partie d'ouvrage : Plaques (fibres-ciment)<br/>Description : Plaques (fibres-ciment)<br/>Localisation sur croquis : ZPSO-001</p> |

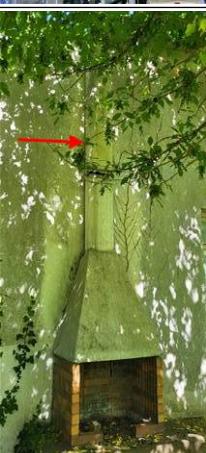
| | <p>Photo n° PhA003<br/>Localisation : Parties extérieures<br/>Ouvrage : Conduits de fluides (air, eau, autres fluides)<br/>Partie d'ouvrage : Conduits<br/>Description : Conduits<br/>Localisation sur croquis : ZPSO-003</p> |

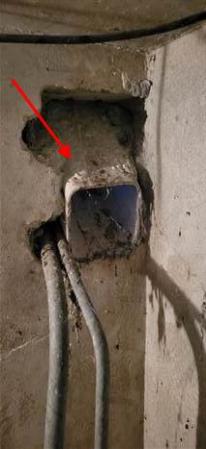
| | Photo n° PhA004<br>Localisation : Cave<br>Ouvrage : Conduits de fluides (air, eau, autres fluides)<br>Partie d'ouvrage : Conduits<br>Description : Conduits |

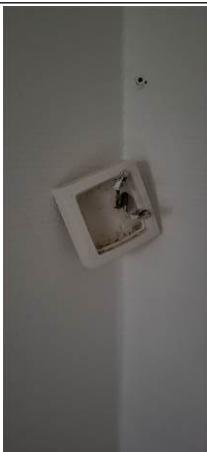
Photo PhEle002

Libellé de l'anomalie : B7.3 a L'Enveloppe d'au moins un matériel est manquante ou détériorée.
