# Dossier de Diagnostic Technique

**STJUIRE\_LOG\_2\_FOUR\_FB\_201022\_10876603**

Adresse : ..... **2 rue du Four**

Commune : ..... **85210 ST JUIRE CHAMPGILLON**

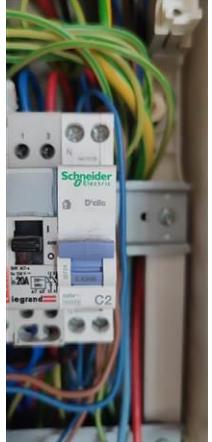
3. Dispositif de protection contre les surintensités adapté à la section des conducteurs, sur chaque circuit	<p>A l'intérieur du tableau, la section d'au moins un conducteur alimentant les dispositifs de protection n'est pas adaptée au courant de réglage du disjoncteur de branchement.  <b>Remarques :</b> Présence de conducteurs d'alimentation de section inadaptée au courant assigné du disjoncteur principal placé en amont ; <b>Faire intervenir un électricien qualifié afin de remplacer les conducteurs inadaptés (Maison Rdc - Séjour)</b></p>
