# DPE Diagnostic de performance énergétique (logement)

N°ADEME : 2385E20440411

Adresse : **la grippe**  
**85410 LA CAILLÈRE-SAINT-HILAIRE**

Type de bien : Maison Individuelle  
Année de construction : Avant 1948  
Surface habitable : **74.9 m<sup>2</sup>**

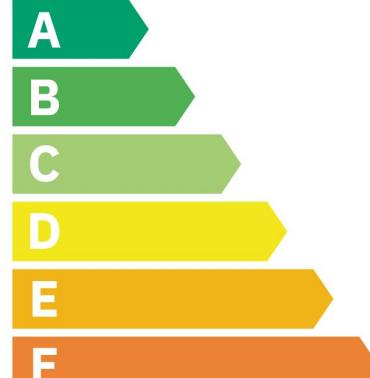
**700**  
kWh/m<sup>2</sup>/an

**23\***  
kg CO<sub>2</sub>/m<sup>2</sup>/an

401 kWh/m<sup>2</sup>/an d'énergie finale

Le niveau de consommation énergétique dépend de l'isolation du logement et de la performance des équipements.

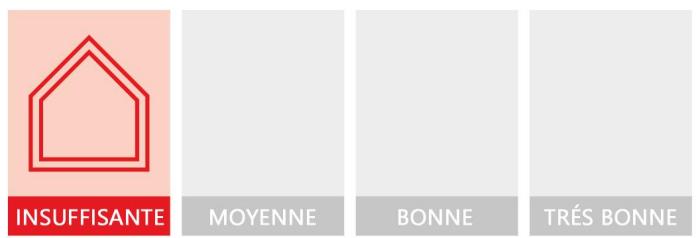
## Performance de l'isolation

<b>Murs</b>	Mur en blocs de béton creux d'épaisseur $\leq$ 20 cm non isolé donnant sur l'extérieur / Mur en blocs de béton creux d'épaisseur $\leq$ 20 cm non isolé donnant sur un garage / Mur en pierre de taille et moellons avec remplissage tout venant d'épaisseur 50 cm non isolé donnant sur l'extérieur / Mur en pierre de taille et moellons avec remplissage tout venant d'épaisseur 50 cm non isolé donnant sur un comble faiblement ventilé	<span style="background-color: red; color: white; padding: 2px 5px;">insuffisante</span>

<b>Plancher bas</b>	Dalle béton non isolée donnant sur un terre-plein	<span style="background-color: red; color: white; padding: 2px 5px;">insuffisante</span>

<b>Toiture/plafond</b>	Combles aménagés sous rampants donnant sur l'extérieur (combles aménagés) Plafond avec ou sans remplissage donnant sur un comble faiblement ventilé Plafond avec ou sans remplissage non isolé donnant sur un comble faiblement ventilé	<span style="background-color: red; color: white; padding: 2px 5px;">insuffisante</span>

<b>Portes et fenêtres</b>	Fenêtres battantes bois, simple vitrage avec jalousie accordéon / Portes-fenêtres battantes bois, simple vitrage avec jalousie accordéon / Fenêtres battantes bois, en survitrage avec lame d'air 6 mm et jalousie accordéon / Portes-fenêtres battantes pvc, double vitrage avec lame d'air 16 mm et jalousie accordéon / Fenêtres fixes bois, simple vitrage / Porte(s) bois opaque pleine / Porte(s) pvc opaque pleine	<span style="background-color: red; color: white; padding: 2px 5px;">insuffisante</span>

Lot	Description	Performance recommandée
Mur	Isolation des murs par l'extérieur. Si un ravalement de façade est prévu, effectuer une isolation par l'extérieur avec des retours d'isolants au niveau des tableaux des baies quand cela est possible. ⚠️ Travaux pouvant nécessiter une autorisation d'urbanisme	$R > 4,5 \text{ m}^2.\text{K}/\text{W}$
Plafond	Isolation des plafonds par l'extérieur.	$R > 7,5 \text{ m}^2.\text{K}/\text{W}$
Plancher	Isolation des planchers sous chape flottante. Avant d'isoler un plancher, vérifier qu'il ne présente aucune trace d'humidité.	$R > 3,5 \text{ m}^2.\text{K}/\text{W}$
Chauffage	Mettre à jour le système d'intermittence / régulation (programmateur, robinets thermostatique, isolation réseau)

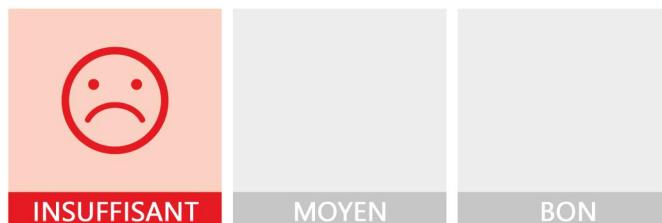
## Confort d'été (hors climatisation)\*

Les caractéristiques de votre logement améliorant le confort d'été :

bonne inertie du logement

fenêtres équipées de volets extérieurs

Faites isoler la toiture de votre logement.
