DOSSIER DE DIAGNOSTIC TECHNIQUE

2023.05.09.39286.HERBRETEAU

Adresse : **1 RUE DE LA BILLOTERIE**

Commune : **85320 - PEAULT**

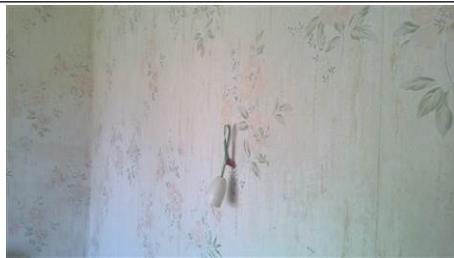
Photo Ph022

Libellé de l'anomalie : Au moins un conducteur isolé n'est pas placé sur toute sa longueur dans un conduit, une goulotte ou une plinthe ou une huisserie, en matière isolante ou métallique, jusqu'à sa pénétration dans le matériel électrique qu'il alimente.

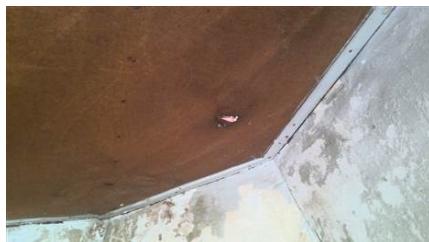
Photo n° Ph003
Localisation : Débarras 2
Ouvrage : Sol - Béton et Brut
Mur - A, B, C, D - Plâtre ou assimilé et Peinture
Plafond - Bois et Brut
Porte 1 - A - Bois et Peinture
Porte 2 - C - Bois et Peinture
Cheminée Tablette - D - plâtre et Peinture
Cheminée linteau - D - Plâtre et Peinture
Cheminée jambage - D - Plâtre et Peinture
Cheminée contre cœur - D - Plâtre et Peinture
Cheminée cœur - D - Plâtre et Peinture
Parasite : Présence d'indices d'infestation d'autres agents de dégradation biologique du bois
Indices : altérations dans le bois

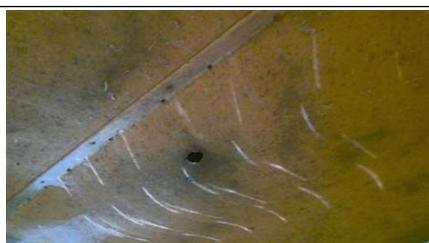
Photo n° Ph004
Localisation : Débarras 3
Ouvrage : Sol - Béton et Brut
Mur - A, B, C, D - Plâtre ou assimilé et Peinture
Plafond - Bois et Brut
Fenêtre - B - Bois et Peinture
Porte - A - Bois et Peinture
Parasite : Présence d'indices d'infestation d'autres agents de dégradation biologique du bois
Indices : altérations dans le bois

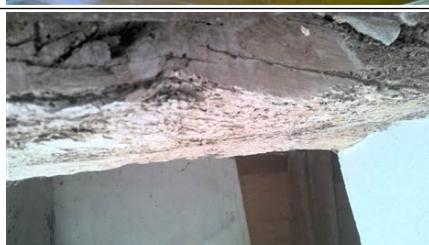
Photo n° Ph005
Localisation : Débarras 4
Ouvrage : Sol - Béton
Mur - Plâtre ou assimilé
Plafond - Bois
Porte(s) en métal
Parasite : Présence d'indices d'infestation d'autres agents de dégradation biologique du bois
Indices : altérations dans le bois

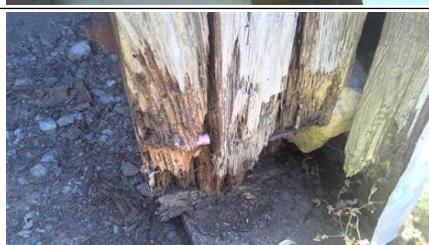
Photo n° Ph006
Localisation : Garage
Ouvrage : Sol - Gravier
Mur - Bardage
Plafond - Bardage
Porte(s) en métal
Parasite : Présence d'indices d'infestation d'autres agents de dégradation biologique du bois
Indices : altérations dans le bois

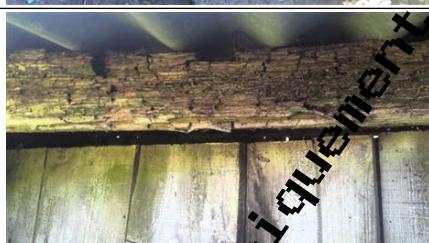
Photo n° Ph007
Localisation : Abri 1
Ouvrage : Sol - Terre battue
Mur - Bois
Plafond - Bardage
Porte(s) en bois
Parasite : Présence d'indices d'infestation d'autres agents de dégradation biologique du bois
Indices : altérations dans le bois

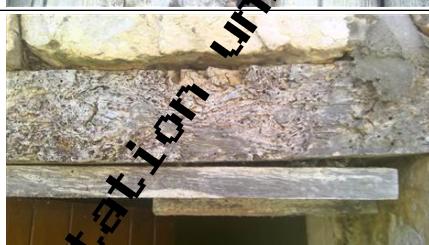
Photo n° Ph008
Localisation : Abri 2
Ouvrage : Sol - Pierre
Mur - Peinture
Plafond - Charpente bois
Fenêtre(s) en bois
Porte(s) en bois
Parasite : Présence d'indices d'infestation d'autres agents de dégradation biologique du bois
Indices : altérations dans le bois

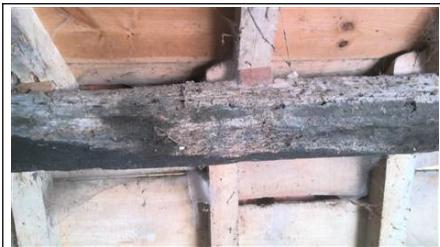
Photo n° Ph009
Localisation : Grenier
Ouvrage : Sol - Parquet
Mur - Pierre
Plafond - Charpente bois
Fenêtre(s) en bois
Porte(s) en bois
Parasite : Présence d'indices d'infestation d'autres agents de dégradation biologique du bois
Indices : altérations dans le bois
