Résumé de l'expertise N° 2023/07/03 BOURREAU

Adresse : **2 Rue de l'orbrie**

Commune : **85400 LES MAGNILS-REIGNIERS**

Périmètre de repérage :....**Batiment à rénover**

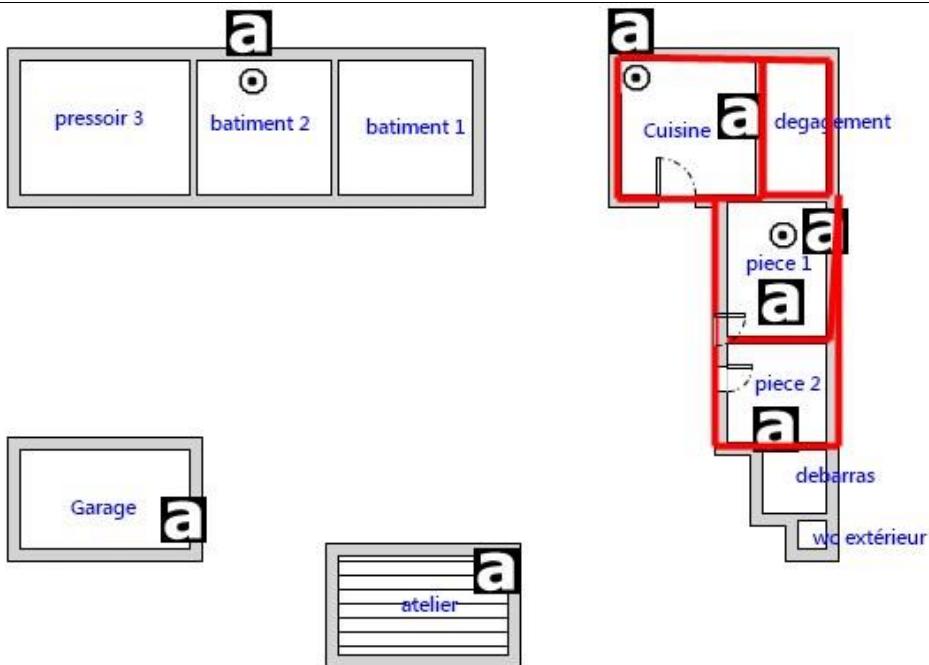
7.1 - Annexe - Schéma de repérage

Conduit en fibro-ciment		Dalles de sol	Nom du propriétaire : INDIVISION BOURREAU Adresse du bien : 2 Rue de l'orbrie 85400 LES MAGNILS-REIGNIERS
	Conduit autre que fibro-ciment		Carrelage	
	Brides		Colle de revêtement	
	Dépôt de Matériaux contenant de l'amiante		Dalles de faux-plafond	
	Matériau ou produit sur lequel un doute persiste		Toiture en fibro-ciment	
	Présence d'amiante		Toiture en matériaux composites

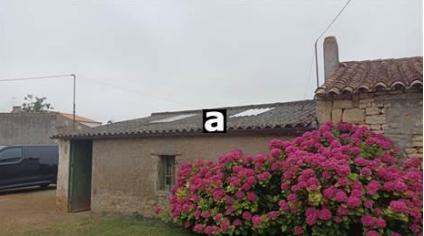
<p>Photo n° PhA001 Localisation : atelier Ouvrage : Plaques ondulées Partie d'ouvrage : Plaques en fibres-ciment Description : Plaques en fibres-ciment</p>

atelier	<u>Identifiant:</u> ZPSO-001 <u>Description:</u> Plaques en fibres-ciment <u>Liste selon annexe.13-9 du CSP:</u> B	Présence d'amiante (Sur décision de l'opérateur)	Matériau non dégradé Résultat EP** Préconisation : Il est recommandé de réaliser une évaluation périodique. Recommendation : Voir les Mesures d'ordre général – Obligations réglementaires

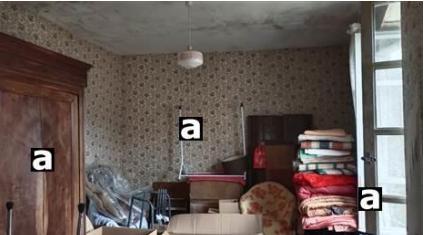
<p>Photo n° PhA002 Localisation : Cuisine; dégagement; pièce 1; pièce 2 Ouvrage : Murs et cloisons Partie d'ouvrage : Revêtements durs (plaques planes fibres-ciment) Description : Revêtements durs (plaques planes fibres-ciment)</p>

Cuisine; degagement; piece 1; piece 2	<u>Identifiant:</u> ZPSO-002 <u>Description:</u> Revêtements durs (plaques planes fibres-ciment) <u>Liste selon annexe.13-9 du CSP:</u> B	Présence d'amiante (Sur décision de l'opérateur)	Matériau non dégradé Résultat EP** Préconisation : Il est recommandé de réaliser une évaluation périodique. Recommendation : Voir les Mesures d'ordre général – Obligations réglementaires

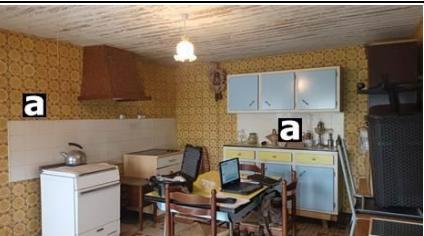
<p>Photo n° PhA002 Localisation : Cuisine; dégagement; pièce 1; pièce 2 Ouvrage : Murs et cloisons Partie d'ouvrage : Revêtements durs (plaques planes fibres-ciment) Description : Revêtements durs (plaques planes fibres-ciment)</p>

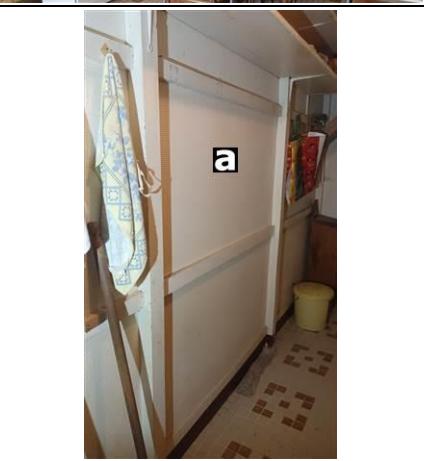
<p>Photo n° PhA002 Localisation : Cuisine; dégagement; pièce 1; pièce 2 Ouvrage : Murs et cloisons Partie d'ouvrage : Revêtements durs (plaques planes fibres-ciment) Description : Revêtements durs (plaques planes fibres-ciment)</p>

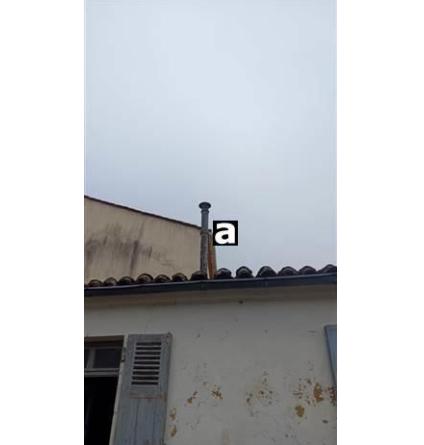
<p>Photo n° PhA003 Localisation : Toiture 2 Conduits Ouvrage : Eléments ponctuels Partie d'ouvrage : Conduits de cheminée Description : Conduits de cheminée</p>

Localisation	Identifiant + Description	Conclusion (justification)	Etat de conservation** et préconisations*	Photo
Toiture 2 Conduits	Identifiant: ZPSO-003 Description: Conduits de cheminée <u>Liste selon annexe.13-9 du CSP:</u> B	Présence d'amiante (Sur décision de l'opérateur)	Matériau non dégradé Résultat EP** Préconisation : Il est recommandé de réaliser une évaluation périodique. Recommandation : Voir les Mesures d'ordre général – Obligations réglementaires

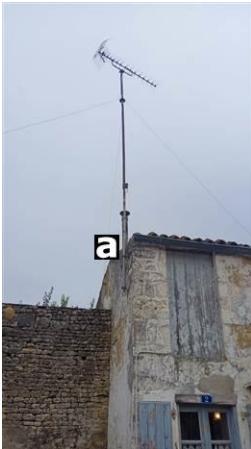
<p>Photo n° PhA003 Localisation : Toiture 2 Conduits Ouvrage : Eléments ponctuels Partie d'ouvrage : Conduits de cheminée Description : Conduits de cheminée</p>

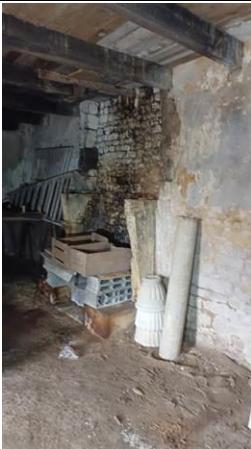
<p>Photo n° PhA004 Localisation : bâtiment 1 Ouvrage : Eléments ponctuels Partie d'ouvrage : Conduits de ventilation Description : Conduits de ventilation</p>

Localisation	Identifiant + Description	Conclusion (justification)	Etat de conservation** et préconisations*	Photo
batiment 1	<u>Identifiant:</u> ZPSO-004 <u>Description:</u> Conduits de cheminée <u>Liste selon annexe.13-9 du CSP:</u> B	Présence d'amiante (Sur décision de l'opérateur)	<p>Matériau non dégradé</p> <p>Résultat EP**</p> <p>Préconisation : Il est recommandé de réaliser une évaluation périodique.</p> <p>Recommendation : Voir les Mesures d'ordre général - Obligations réglementaires</p>	
	<u>Identifiant:</u> ZPSO-005 <u>Description:</u> Conduits de ventilation <u>Liste selon annexe.13-9 du CSP:</u> B	Présence d'amiante (Sur décision de l'opérateur)	<p>Matériau non dégradé</p> <p>Résultat EP**</p> <p>Préconisation : Il est recommandé de réaliser une évaluation périodique.</p> <p>Recommendation : Voir les Mesures d'ordre général - Obligations réglementaires</p>

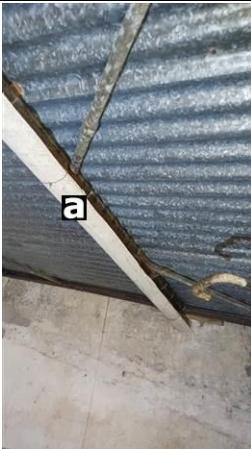
<p>Photo n° PhA005 Localisation : Garage Ouvrage : Plaques ondulées Partie d'ouvrage : Plaques en fibres-ciment Description : Plaques en fibres-ciment</p>

Localisation	Identifiant + Description	Conclusion (justification)	Etat de conservation** et préconisations*	Photo
Garage	<u>Identifiant:</u> ZPSO-006 <u>Description:</u> Plaques en fibres-ciment <u>Liste selon annexe.13-9 du CSP:</u> B	Présence d'amiante (Sur décision de l'opérateur)	Matériau non dégradé Résultat EP** Préconisation : Il est recommandé de réaliser une évaluation périodique. Recommendation : Voir les Mesures d'ordre général – Obligations réglementaires

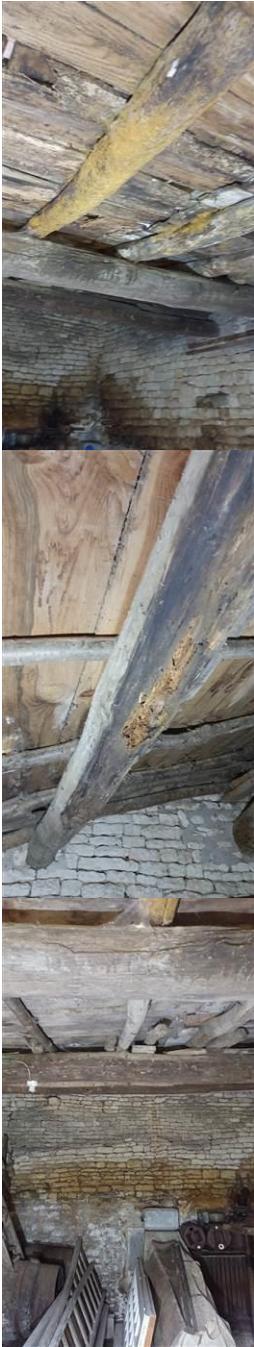
batiment 1; batiment 2; pressoir 3	bois de charpente	--- Champignons lignivores ---: dégradation du bois (élément(s) fortement dégradé(s))

bois de charpente	---- Insectes à larves xylophages -- --, Anobium punctatum (Petites vrillettes): altérations dans le bois (élément(s) fortement dégradé(s))

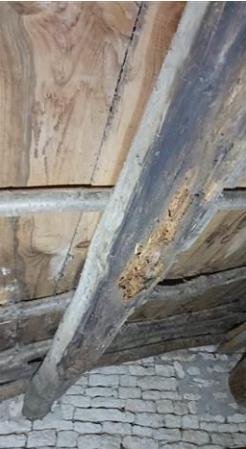
<p>Photo n° PhTer001 Localisation : pièce 1 Ouvrage : platre abîmé</p>
	<p>Photo n° PhTer002 Localisation : bâtiment 1; bâtiment 2; pressoir 3 Ouvrage : bois de charpente Parasite : ---- Insectes à larves xylophages ----, Anobium punctatum (Petites vrillettes), --- Champignons lignivores --- Indices : altérations dans le bois (élément(s) fortement dégradé(s)), dégradation du bois (élément(s) fortement dégradé(s))</p>

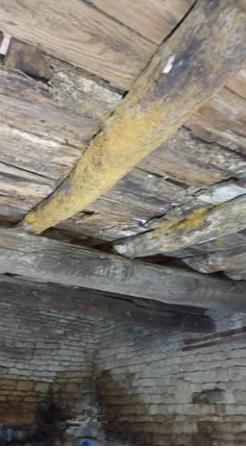
<p>Photo n° PhTer002 Localisation : bâtiment 1; bâtiment 2; pressoir 3 Ouvrage : bois de charpente Parasite : ---- Insectes à larves xylophages ----, Anobium punctatum (Petites vrillettes), --- Champignons lignivores --- Indices : altérations dans le bois (élément(s) fortement dégradé(s)), dégradation du bois (élément(s) fortement dégradé(s))</p>

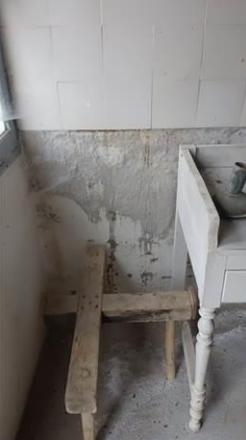
<p>Photo n° PhTer002 Localisation : bâtiment 1; bâtiment 2; pressoir 3 Ouvrage : bois de charpente Parasite : ---- Insectes à larves xylophages ----, Anobium punctatum (Petites vrillettes), --- Champignons lignivores --- Indices : altérations dans le bois (élément(s) fortement dégradé(s)), dégradation du bois (élément(s) fortement dégradé(s))</p>

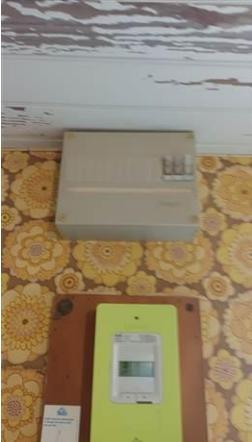
<p>Photo PhEle001 Libellé de l'anomalie : B4.3 c Plusieurs circuits disposent d'un conducteur neutre commun dont les conducteurs ne sont pas correctement protégés contre les surintensités. Remarques : Présence de conducteur(s) neutre(s) commun(s) à plusieurs circuits avec des conducteurs de phase non regroupés sous la même protection contre les surintensités ; Faire intervenir un électricien qualifié afin de regrouper les conducteurs de phase sous une même protection ou de supprimer le(s) conducteur(s) neutre(s) commun(s) (neutre commun)</p>

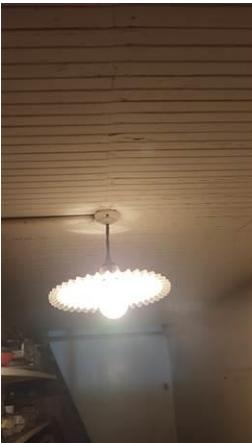
<p>Photo PhEle002 Libellé de l'anomalie : B8.3 a L'installation comporte au moins un matériel électrique vétuste. Commentaire : Présence de matériel vétuste Remarques : Présence de matériel électrique vétuste (douilles, interrupteurs, socles de prise...) ; Faire intervenir un électricien qualifié afin de remplacer les matériels électriques vétustes</p>

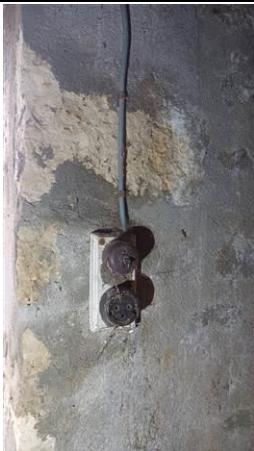
Photo PhEle003

Libellé de l'anomalie : B3.3.6 a1 Au moins un socle de prise de courant ne comporte pas de broche de terre.
