Dossier de Diagnostic Technique

Numéro de dossier :
FLEURET_FB_020823_10878743

Adresse : **30 rue du Maréchal de Lattre de Tassigny**

Maison d'habitation de plain pied avec terrain.

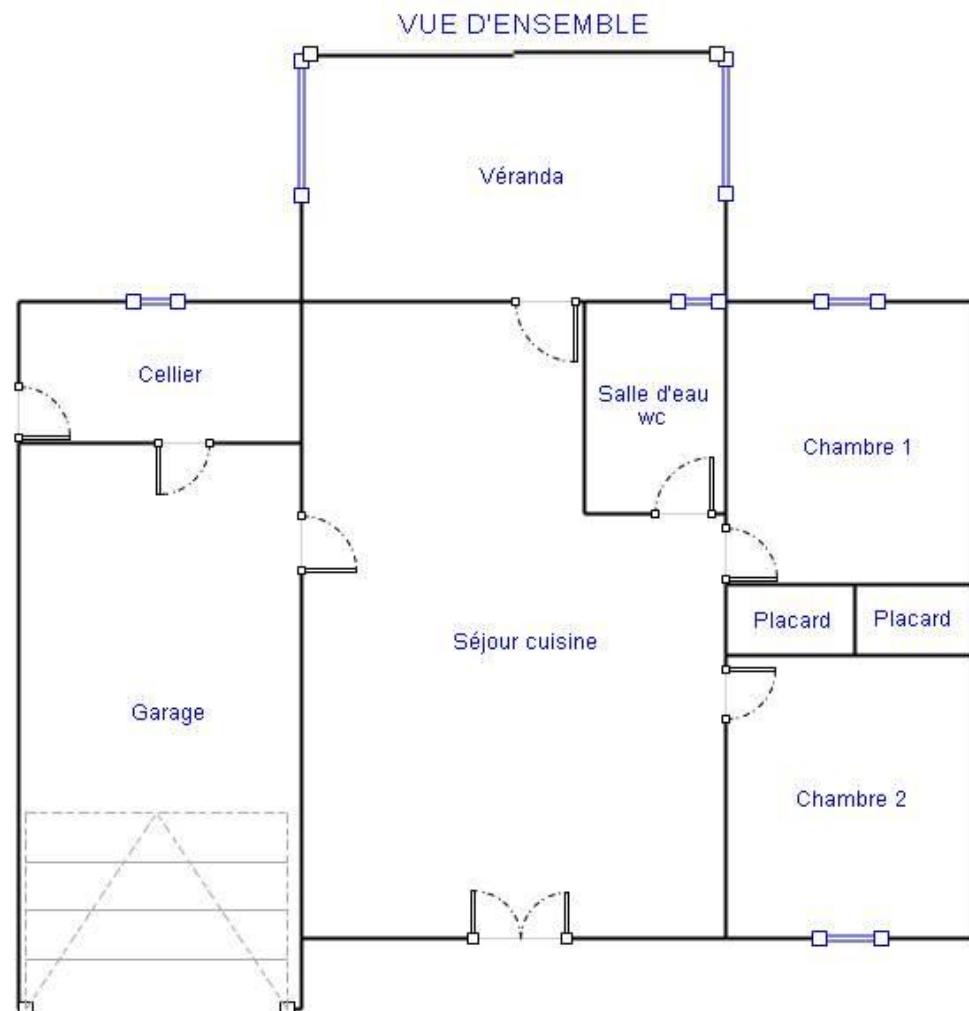
7.1 - Annexe - Schéma de repérage

Planche (croquis) de repérage technique effectué par le cabinet : BEN SARL, auteur : Mr BRION Frédéric
Dossier n° FLEURET_FB_020823_10878743 du 03/08/2023
Adresse du bien : 30 rue du Maréchal de Lattre de Tassigny
L'Aiguillon sur Mer 85460 L'AIGUILLOU LA PRESQU'ILE

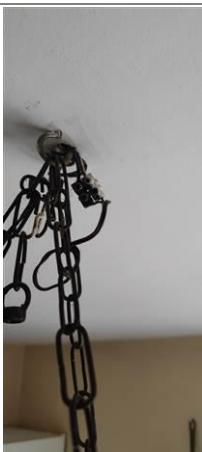
Photo PhEle005

Libellé de l'anomalie : B7.3 d L'installation électrique comporte au moins une connexion avec une partie active nue sous tension accessible.

Remarques : Présence de connexion de matériel électrique présentant des parties actives nues sous tension ; Faire intervenir un électricien qualifié afin de remplacer les matériels présentant des parties actives nues sous tension (Maison - Séjour cuisine, Maison - Chambre 2)

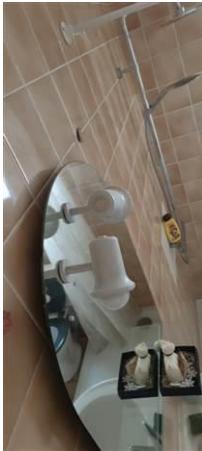
Photo PhEle006

Libellé de l'anomalie : B6.3.1 a Local contenant une baignoire ou une douche : l'installation électrique ne répond pas aux prescriptions particulières appliquées à ce local (adéquation entre l'emplacement où est installé le matériel électrique et les caractéristiques de ce dernier – respect des règles de protection contre les chocs électriques liées aux zones).
