DPE diagnostic de performance énergétique (logement)

n° : 2385E0666086B
établi le : 28/02/2023
valable jusqu'au : 27/02/2033

adresse : **21 RUE LOUIS PERGAUD 85370 NALLIERS**

type de bien : Maison Individuelle

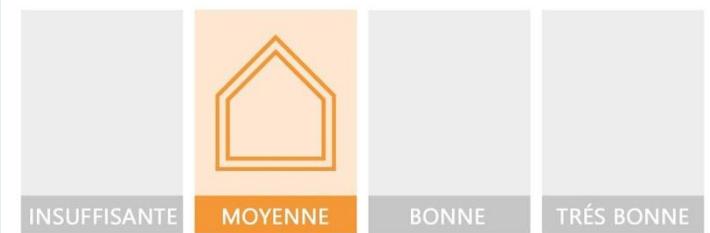
Performance de l'isolation

murs	Mur en blocs de béton creux d'épaisseur ≤ 20 cm avec un doublage rapporté donnant sur l'extérieur	
	Mur en pierre de taille et moellons avec remplissage tout venant d'épaisseur 50 cm avec un doublage rapporté donnant sur l'extérieur	
	Mur en pierre de taille et moellons avec remplissage tout venant d'épaisseur 50 cm avec un doublage rapporté donnant sur un espace tampon solarisé (vêranda,loggia fermée)	
	Mur en blocs de béton creux d'épaisseur ≤ 20 cm avec un doublage rapporté donnant sur un espace tampon solarisé (vêranda,loggia fermée)	insuffisante
	Mur en pierre de taille et moellons avec remplissage tout venant d'épaisseur 50 cm non isolé donnant sur l'extérieur

plancher bas	Mur en pierre de taille et moellons avec remplissage tout venant d'épaisseur 50 cm non isolé donnant sur un bâtiment ou local à usage autre que d'habitation	
	Murs en ossature bois sans remplissage d'épaisseur ≤ 8 cm avec isolation répartie donnant sur un comble faiblement ventilé

toiture/plafond	Dalle béton donnant sur un terre-plein	insuffisante

portes et fenêtres	Plafond sous solives bois donnant sur un comble fortement ventilé	
	Combles aménagés sous rampants donnant sur l'extérieur (combles aménagés)	moyenne
	Fenêtres battantes pvc, double vitrage avec lame d'air 16 mm à isolation renforcée et volets roulants aluminium	
	Fenêtres oscillantes bois, double vitrage avec lame d'air 12 mm sans protection solaire	
	Fenêtres fixes pvc, double vitrage avec lame d'air 16 mm à isolation renforcée et volets roulants pvc	
	Portes-fenêtres battantes avec soubassement pvc, double vitrage avec lame d'air 16 mm à isolation renforcée et volets roulants pvc	
	Fenêtres battantes bois, simple vitrage sans protection solaire	
	Fenêtres battantes pvc, double vitrage avec lame d'air 16 mm sans protection solaire	
	Fenêtres battantes pvc, double vitrage avec lame d'air 16 mm et volets roulants aluminium

Isolation des murs par l'extérieur.
Si un ravalement de façade est prévu, effectuer une isolation par l'extérieur avec des retours d'isolants au niveau des tableaux des baies quand cela est possible.
⚠️ Travaux pouvant nécessiter une autorisation d'urbanisme

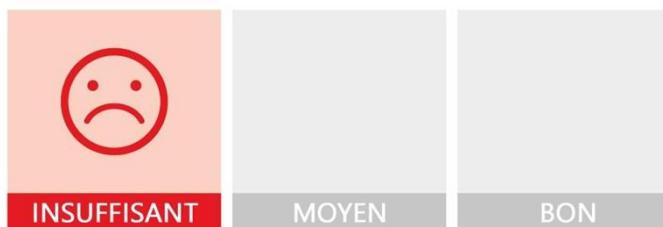
Confort d'été (hors climatisation)*

Les caractéristiques de votre logement améliorant le confort d'été :

logement traversant

toiture isolée

Équipez les fenêtres de votre logement de volets extérieurs ou brise-soleil.
