ETAT MENTIONNANT LA PRESENCE OU L'ABSENCE DE MATERIAUX ET PRODUITS CONTENANT DE L'AMIANTE DANS LES IMMEUBLES BATIS

N° de dossier : 2823-JE-VALERO	Date d'intervention : 19/04/2023
--	----------------------------------

Propriétaire	Photo générale (le cas échéant)	Commanditaire
Nom - Prénom : M. et Mme VALERO Romain et Ericka Adresse : 15 avenue du Maréchal De Lattre de Tassigny CP - Ville : 85400 LUCON Lieu d'intervention : 15 avenue du Maréchal De Lattre de Tassigny 85400 LUCON

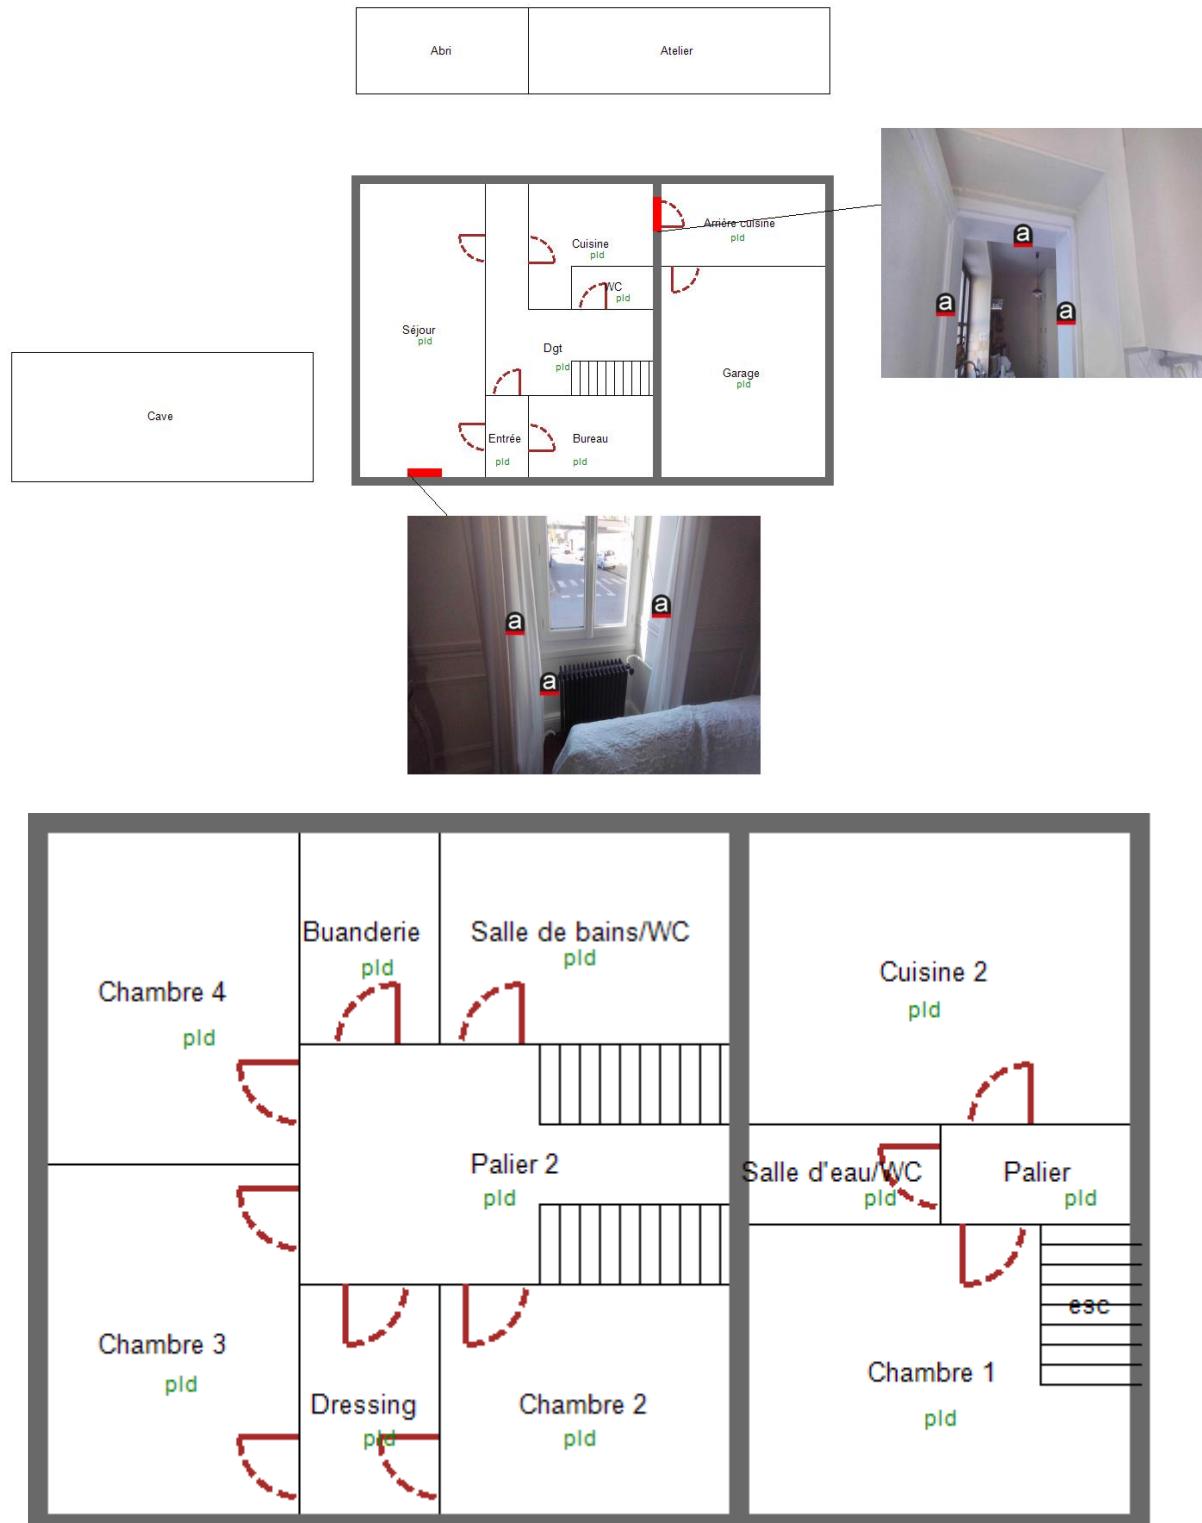
8. SCHÉMA DE LOCALISATION

Date de chaque repérage	Type de repérage	Matériaux ou produit	Désignation	Etat de conservation (1)	Mesures obligatoires (2)
19/04/2023	Avant vente	Plaques planes en amiante ciment	Séjour	EP	Evaluation périodique
19/04/2023	Avant vente	Plaques planes en amiante ciment	Bureau	EP	Evaluation périodique

Désignation	Composant de la construction	Parties du composant vérifié	Localisation	N° de prélèvement ou d'identification	Méthode analyse	Présence amiante		Flocages, calorifugeage, faux plafonds		Autres matériaux	
						Oui	Non	Grille N°	Résultats (1)	Grille N°	Résultats (2)
										1	EP
Séjour	Paroi verticale intérieure	Plaques planes en amiante ciment	Allège et embrasure de fenêtre		Sur jugement de l'opérateur	Oui				2	EP
Bureau	Paroi verticale intérieure	Plaques planes en amiante ciment	Embrasure et linteau de porte		Sur jugement de l'opérateur	Oui
