# Dossier de Diagnostic Technique

Numéro de dossier :  
**ETURE\_MH\_030723\_10878567**

**Maison d'habitation avec un étage et comprenant des dépendances.**

Etat relatif à la présence de termites  
 Etat des Risques et Pollutions

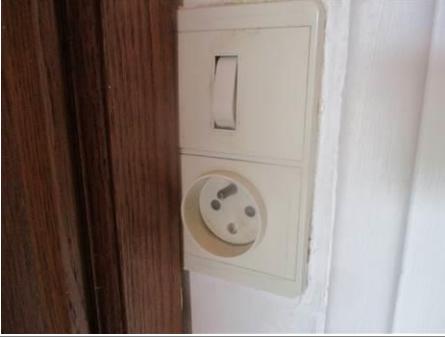
<p>Photo PhEle002 Libellé de l'anomalie : B3.3.6 a2 Au moins un socle de prise de courant comporte une broche de terre non reliée à la terre. Remarques : Présence de circuits électriques non équipés de conducteurs de protection ; Faire intervenir un électricien qualifié afin d'installer des conducteurs de protection sur les circuits qui n'en sont pas équipés</p>

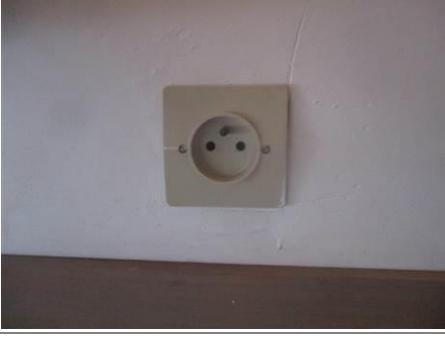
<p>Photo PhEle003 Libellé de l'information complémentaire : B11 b2 Au moins un socle de prise de courant n'est pas de type à obturateur Remarques : Présence de socles de prises non équipés d'obturateur ; Faire intervenir un électricien qualifié afin de remplacer les socles de prises non équipés d'obturateur par des socles de prises à obturateur</p>
