Résumé de l'expertise

N° 25622-COMBREZ

**Adresse :..... 2 bis, Rue du potiron
Commune :..... 85400 LES MAGNILS-REIGNIERS**

Date d'intervention : 17/05/2023

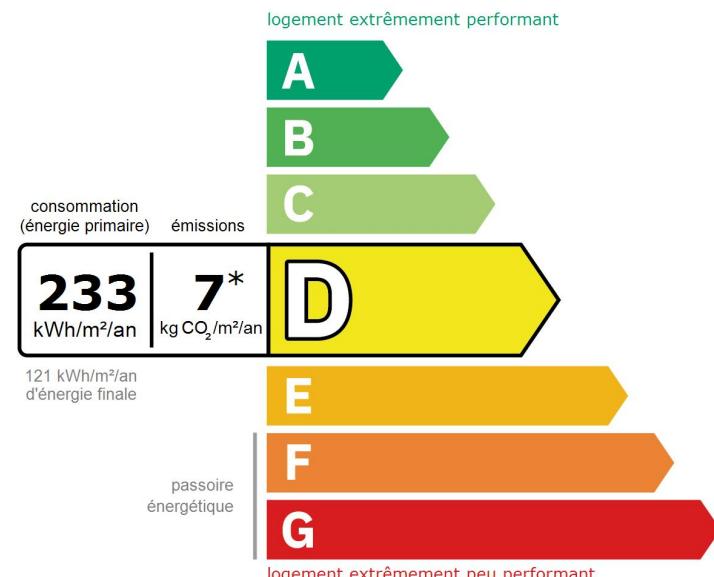
Performance énergétique et climatique

DPE	<p>233 kWh/m²/an 7 kg CO₂/m²/an D</p> <p>Estimation des coûts annuels : entre 1 370 € et 1 890 € par an Prix moyens des énergies indexés au 1er janvier 2021 Numéro enregistrement DPE (ADEME) : 2385E1635275O</p>	16/05/2033

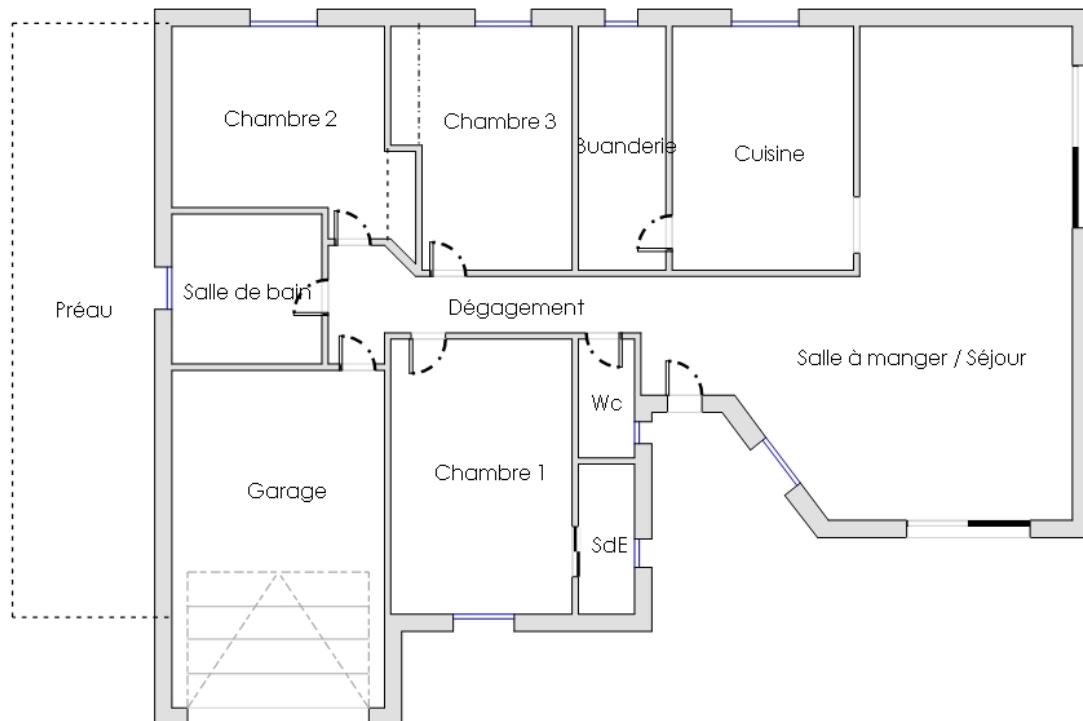
6.1 - Annexe - Schéma de repérage

Dans le cadre de la mission décrite en tête de rapport, il n'a pas été repéré de matériaux et produits contenant de l'amiante.

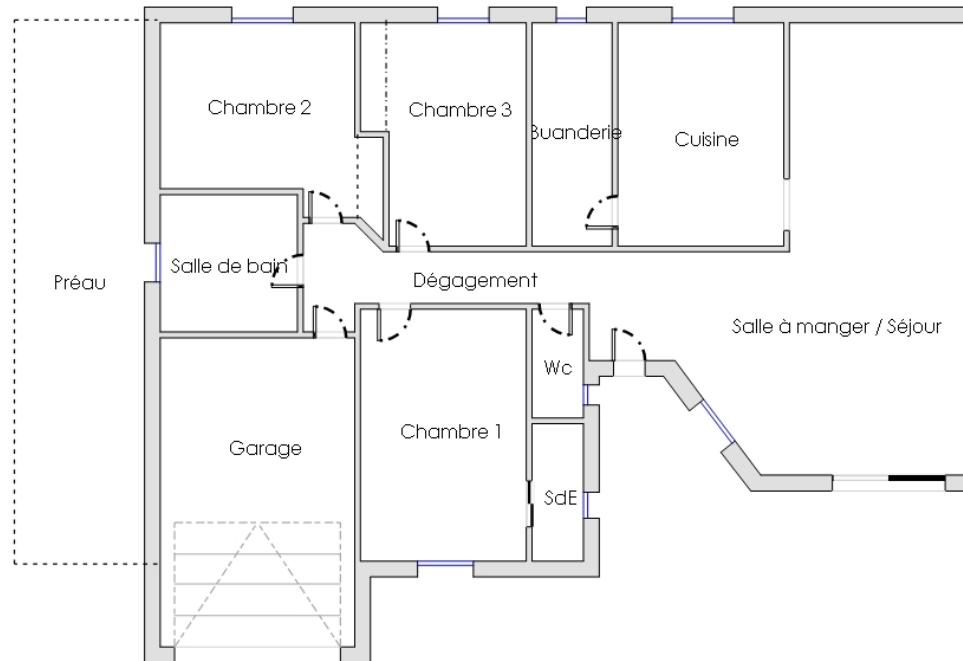
Annexe – Croquis de repérage

Il n'a pas été repéré d'indice d'infestation de termites.
