## DOSSIER DE DIAGNOSTIC TECHNIQUE 2023.08.29.40058.GODET Date du repérage : 06/09/2023

## Rapport de mission de repérage des matériaux et produits contenant de l'amiante pour l'établissement du constat établi à l'occasion de la vente d'un immeuble bâti (listes A et B de l'annexe 13-9 du Code de la Santé publique)

## Rapport de l'état relatif à la présence de termites dans le bâtiment

## Etat de l'Installation Intérieure d'Electricité

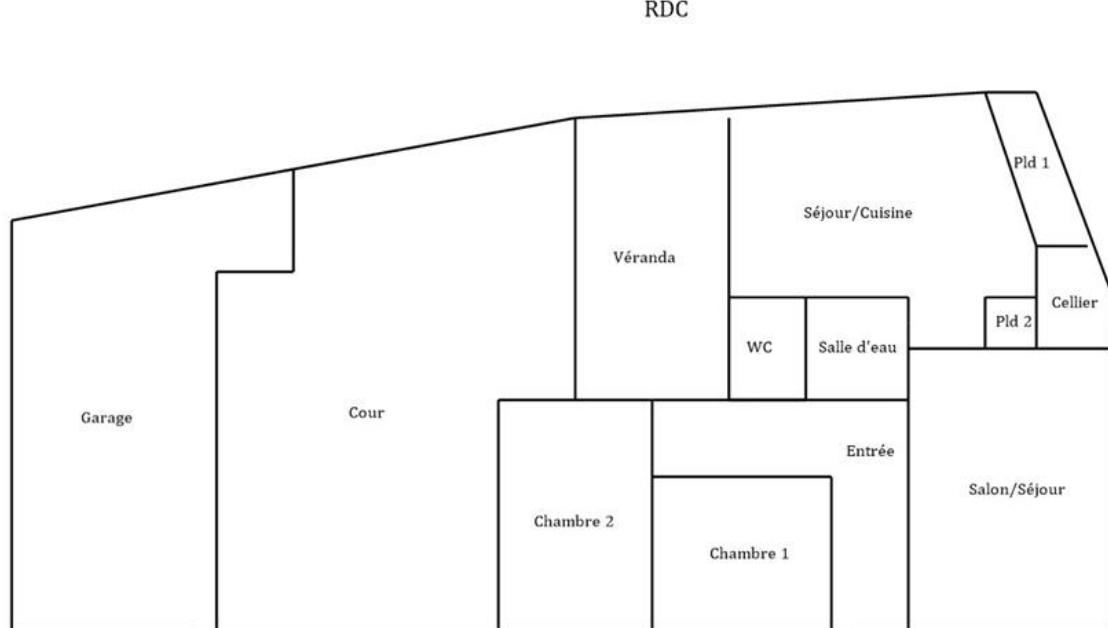
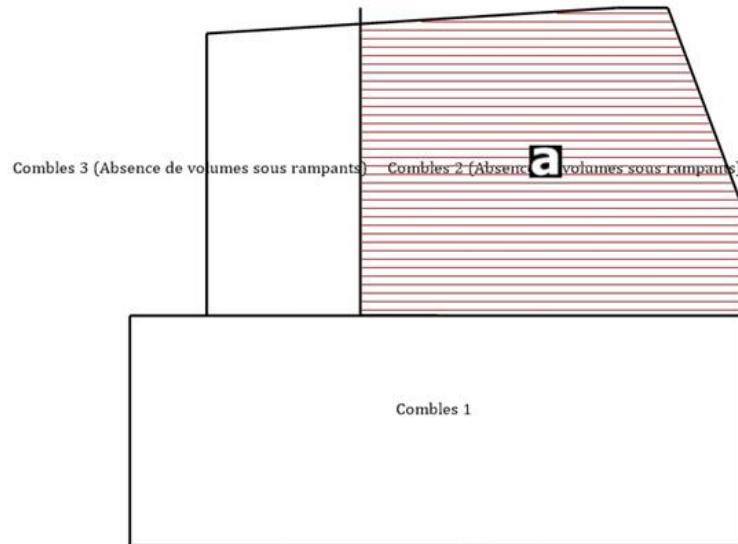
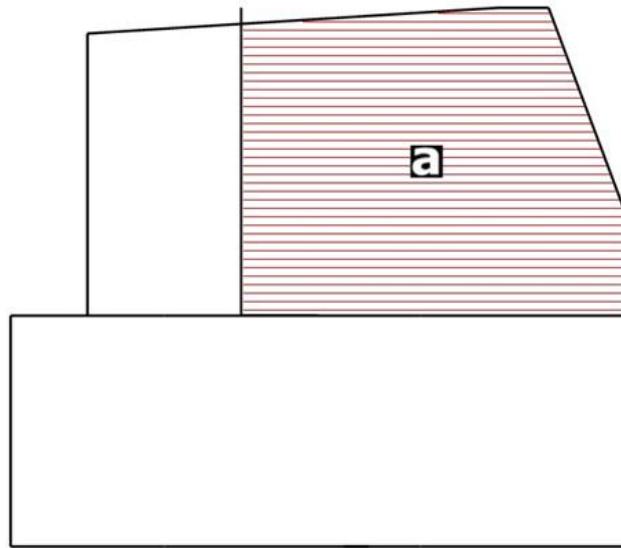
## 7.1 - Annexe - Schéma de repérage

Conduit en fibro-ciment		Dalles de sol	<p>Nom du propriétaire :  <b>Consorts GODET</b>          Adresse du bien :  <b>6 RUE DES BELLES FILLES 85460 L AIGUILLON SUR MER</b></p>
	Conduit autre que fibro-ciment		Carrelage	
	Brides		Colle de revêtement	
	Dépôt de Matériaux contenant de l'amiante		Dalles de faux-plafond	
	Matériau ou produit sur lequel un doute persiste		Toiture en fibro-ciment	
	Présence d'amiante		Toiture en matériaux composites

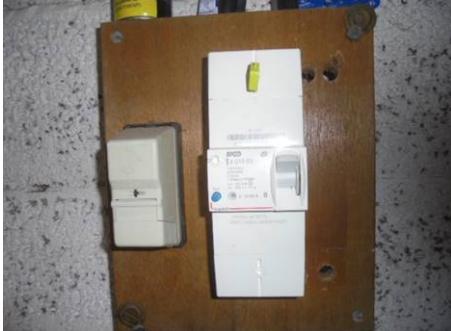
<p>Photo Ph002 Libellé de l'anomalie : Le dispositif assurant la coupure d'urgence n'est pas situé à l'intérieur du logement ou dans un emplacement accessible directement depuis le logement. Remarques : L'AGCP (Appareil Général de Commande et de Protection) n'est pas placé à l'intérieur de la partie privative du logement ; Faire intervenir un électricien qualifié afin d'installer un AGCP à l'intérieur de la partie privative du logement (Garage)</p>

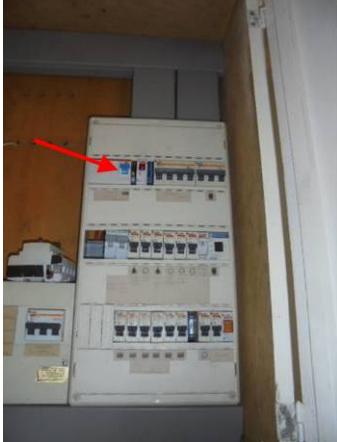
<p>Photo Ph003 Libellé de l'anomalie : Le dispositif assurant la coupure d'urgence est placé à plus de 1,80 m du sol fini et n'est pas accessible au moyen de marches ou d'une estrade. Remarques : L'AGCP (Appareil Général de Commande et de Protection) est placé à une hauteur &gt; à 1,80 m du sol fini ; Faire intervenir un électricien qualifié afin de déplacer l' AGCP ou créer une marche ou une estrade (Séjour/Cuisine)</p>

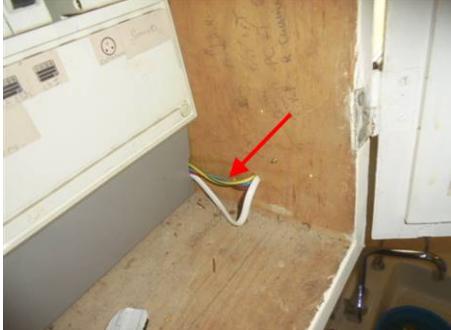
<p>Photo Ph004 Libellé de l'anomalie : Au moins un conducteur isolé n'est pas placé sur toute sa longueur dans un conduit, une goulotte ou une plinthe ou une huisserie, en matière isolante ou métallique, jusqu'à sa pénétration dans le matériel électrique qu'il alimente. Remarques : Présence de conducteurs électriques non protégés mécaniquement ; Faire intervenir un électricien qualifié afin d'installer des protections mécaniques sur les conducteurs non protégés (Séjour/Cuisine)</p>
