Résumé de l'expertise

N° 27722 CLAUDIN

Adresse : **32 Rue du pré haut**
 Commune : **85400 LUÇON**

Rapport de mission de repérage des matériaux et produits contenant de l'amiante pour l'établissement du constat établi à l'occasion de la vente d'un immeuble bâti (listes A et B de l'annexe 13-9 du Code de la Santé publique)

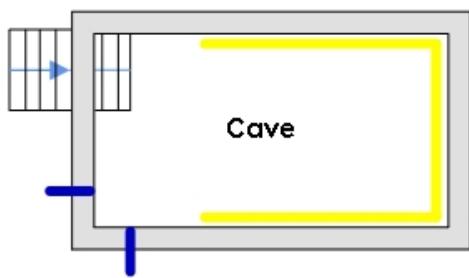
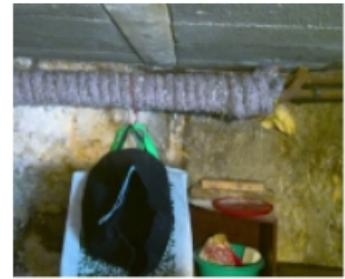
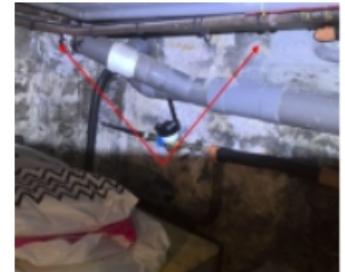
Rez-de-chaussée

ZPSO-001 - Conduit en fibres-ciment

Présence d'amiante
EP

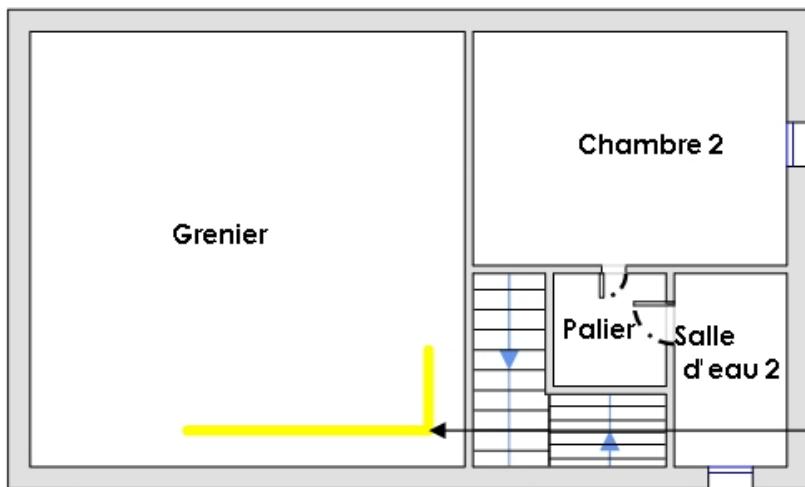
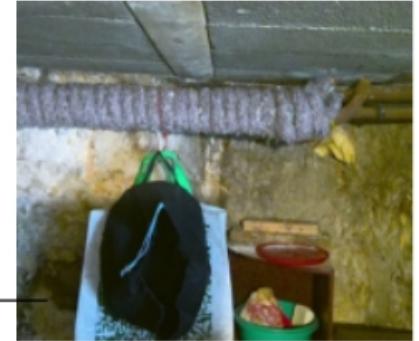
Sous-sol

— ZPSO-002 - Calorifuge (tresses, coquilles, matelas...)

Absence d'amiante

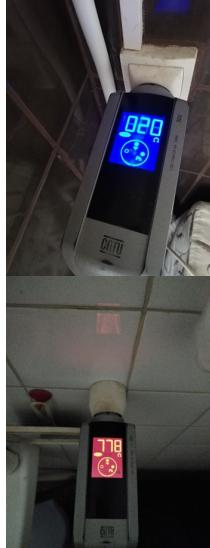
2. Dispositif de protection différentiel à l'origine de l'installation - Prise de terre	<p>Les prises de terre du bâtiment ne sont pas interconnectées.</p> <p>Remarques : Les prises de terre multiples ne sont pas interconnectées ; Faire intervenir un électricien qualifié afin d'interconnecter les différentes prises de terre</p>

<p>La valeur de la résistance de la prise de terre n'est pas adaptée au courant différentiel résiduel (sensibilité) du ou des dispositifs différentiels protégeant l'ensemble de l'installation électrique.</p> <p>Remarques : La résistance de terre a été mesurée à 778 ohms au lieu de 100 ohms</p>

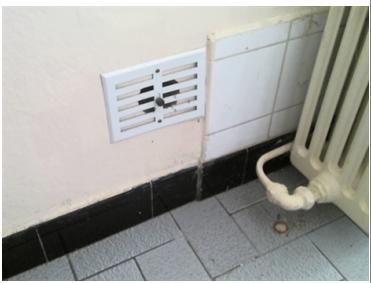
Points de contrôle ⁽³⁾ (selon la norme)	Anomalies observées (A1 ⁽⁴⁾ , A2 ⁽⁵⁾ , DGI ⁽⁶⁾ , 32c ⁽⁷⁾)	Libellé des anomalies et recommandations	Photos
C.14 - 19.8 Ventilation du local - Amenée d'air	A2	<p>Le dispositif de l'amenée d'air du local équipé ou prévu pour un appareil d'utilisation est obturable. (Table de cuisson Newline Plaque 4 feux)</p> <p>Remarques : (Rez de chaussée - Cuisine) Présence d'un grille d'amenée d'air obturable ; Remplacer la grille d'amenée d'air obturable par une grille d'amenée d'air non obturable</p> <p>Risque(s) constaté(s) : Risque d'intoxication au monoxyde de carbone (CO) causée par une mauvaise combustion</p>

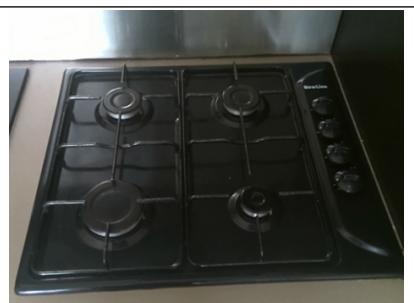
Photo n° PhGaz001
Localisation : Rez de chaussée -
Cuisine
Table de cuisson Newline (Type :
Non raccordé)

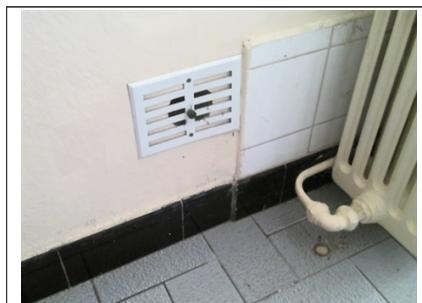
Photo n° PhGaz002
19.8 : le dispositif de l'amenée
d'air du local équipé ou prévu
pour un appareil d'utilisation est
obturable. (Rez de chaussée -
Cuisine)
Présence d'un grille d'amenée
d'air obturable; Remplacer la
grille d'amenée d'air obturable
par une grille d'amenée d'air non
obturable
