Résumé de l'expertise

N° 28034-RAHAL

Adresse : **6 Chemin de la motte aux dames**
 Commune : **85450 CHAMPAGNÉ-LES-MARAIS**

Rapport de mission de repérage des matériaux et produits contenant de l'amiante pour l'établissement du constat établi à l'occasion de la vente d'un immeuble bâti (listes A et B de l'annexe 13-9 du Code de la Santé publique)

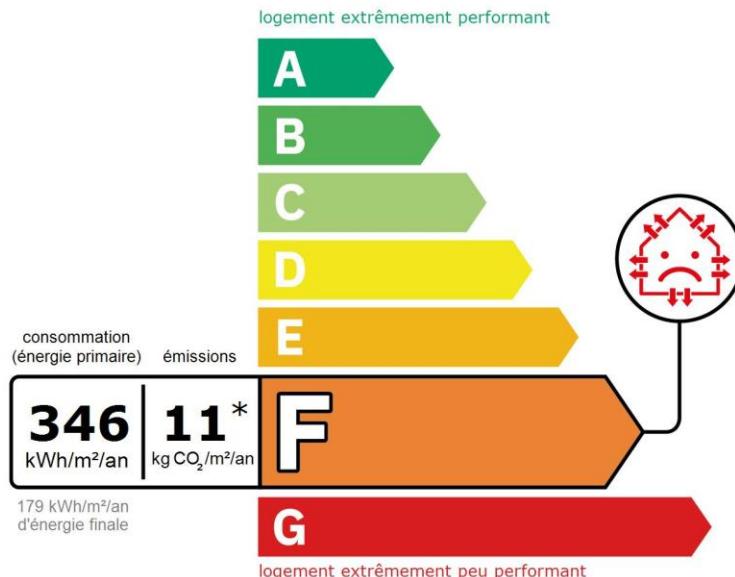
Performance énergétique et climatique

Le niveau de consommation énergétique dépend de l'isolation du logement et de la performance des équipements.
Pour l'améliorer, voir pages 4 à 6

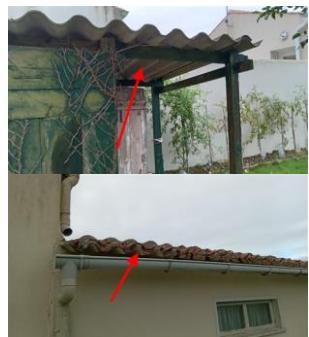
Localisation	Identifiant + Description	Conclusion (justification)	Etat de conservation** et préconisations*	Photo
Rez de chaussée - Dégagement; Rez de chaussée - Chambre 1; Rez de chaussée - Chambre 2; Rez de chaussée - Chambre 3	Identifiant: ZPSO-001 Description: Plaques (fibres-ciment) Liste selon annexe.13-9 du CSP: B	Présence d'amiante (sur jugement de l'opérateur)	Matériau dégradé (étendue ponctuelle) Résultat EP** Préconisation : Il est recommandé de réaliser une évaluation périodique.

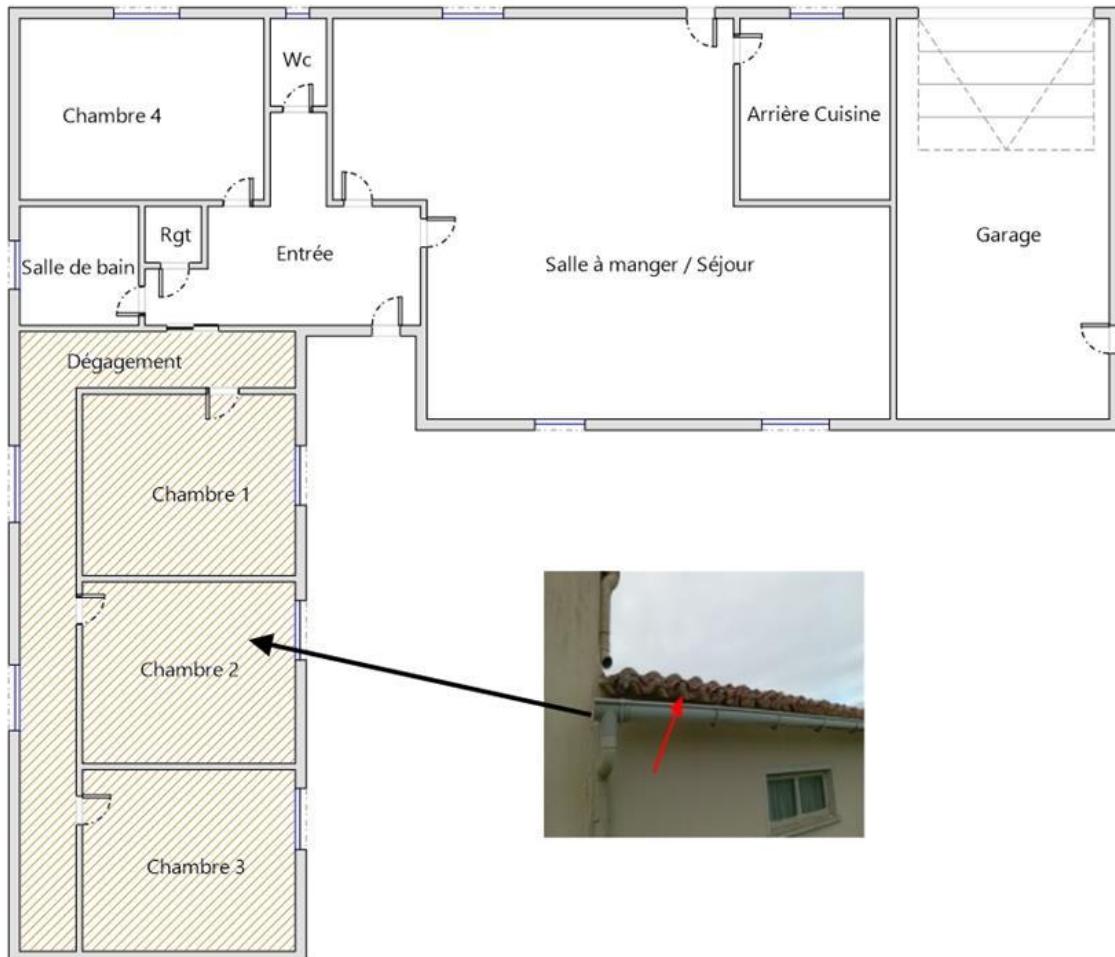
7.1 - Annexe - Schéma de repérage

ZPSO-001 - Plaques (fibres-ciment)

Présence d'amiante
EP

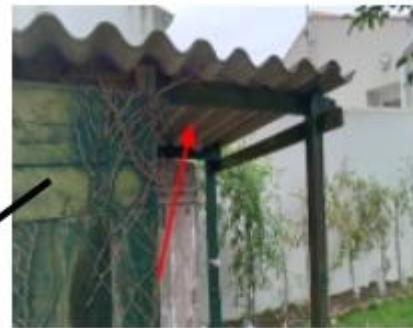
Rez-de-chaussée

ZPSO-001 - Plaques (fibres-ciment)

Présence d'amiante
EP

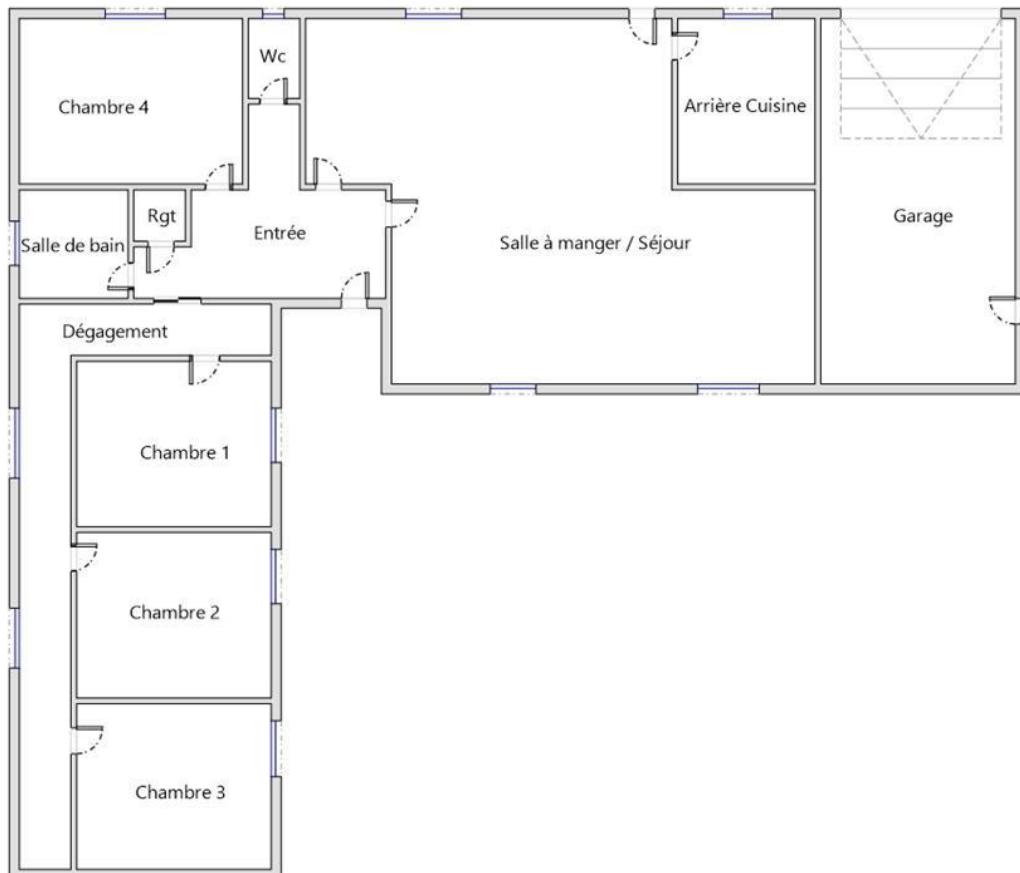
Annexe – Croquis de repérage

Localisation	Liste des ouvrages, parties d'ouvrages	Observations et constatations diverses	Photos
Rez de chaussée - Dégagement	Charpente en bois	Présence d'humidité sur le(s) plafond(s)	
Rez de chaussée - Chambre 1	Mur - Plâtre et/ou Plaques de plâtre et Papier peint	Présence d'humidité sur le(s) mur(s)	
Rez de chaussée - Chambre 2	Mur - Plâtre et/ou Plaques de plâtre et Papier peint	Présence d'humidité sur le(s) mur(s)	
	Plafond - Plâtre et/ou Plaques de plâtre et Papier peint	Présence d'humidité sur le(s) plafond(s)	
Rez de chaussée - Chambre 3	Mur - Plâtre et/ou Plaques de plâtre et Papier peint	Présence d'humidité sur le(s) mur(s)	
	Plafond - Plâtre et/ou Plaques de plâtre et Papier peint	Présence d'humidité sur le(s) plafond(s)	
Rez de chaussée - Salle à manger / Séjour	Plafond - Plâtre et/ou Plaques de plâtre et Peinture	Présence d'humidité sur le(s) plafond(s)	
Rez de chaussée - Arrière Cuisine	Plafond - Plâtre et/ou Plaques de plâtre et Peinture	Présence d'humidité sur le(s) plafond(s)

Combles - Combles 1 (Partie jour)	Plafond - Charpente: Entrails, Arbalétriers, Poinçons, Contrefiches, Pannes, Chevrons, Volige : Bois	Présence d'humidité sur la volige
