La Maison Du Diag

Résumé de l'expertise N° 2022/09/06 PICOT

Adresse : **33 Chemin du puy Mairand**
Commune : **85400 LUÇON**

Périmètre de repérage :.... **MAISON**

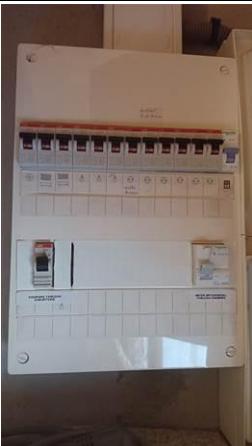
Photo n° PhEle001

B11 a1 L'ensemble de l'installation électrique est protégée par au moins un dispositif différentiel à haute sensibilité inf. ou égal à 30 mA.

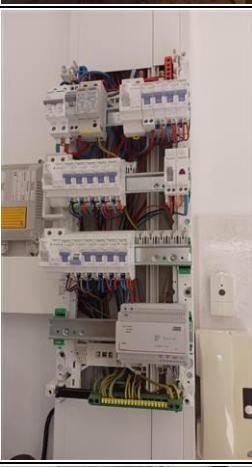
Photo n° PhEle001

B11 a1 L'ensemble de l'installation électrique est protégée par au moins un dispositif différentiel à haute sensibilité inf. ou égal à 30 mA.

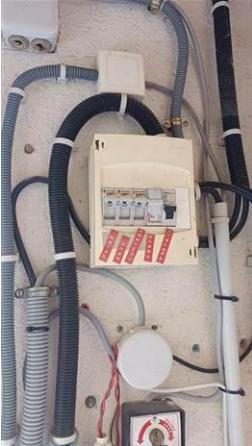
Photo n° PhEle001

B11 a1 L'ensemble de l'installation électrique est protégée par au moins un dispositif différentiel à haute sensibilité inf. ou égal à 30 mA.
