## Résumé de l'expertise N° 2022/12/05 GANDAUBERT

Adresse : ..... **26 Rue bellevue**  
Commune : ..... **85460 L'AIGUILLON-SUR-MER**

Prestations réalisées : Constat amiante avant-vente, Etat parasitaire, Diag. Assainissement, Diag. Installations Electricité, Diagnostic de Performance Energétique

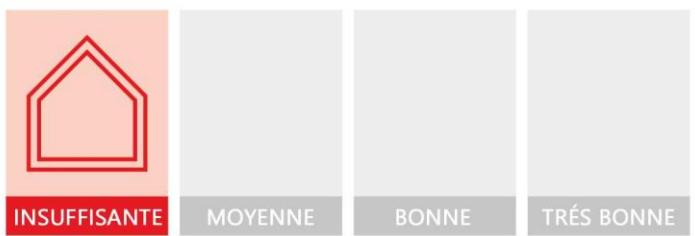
## Performance de l'isolation

Plafond sous solives bois donnant sur un comble faiblement ventilé avec isolation intérieure (25 cm)	très bonne
	Fenêtres battantes bois, en survitrage avec lame d'air 6 mm et volets battants pvc	
	Portes-fenêtres coulissantes métal à rupture de ponts thermiques, double vitrage avec lame d'air 16 mm et volets roulants aluminium	
	Portes-fenêtres battantes avec soubassement bois, double vitrage avec lame d'air 8 mm et volets roulants pvc	
	Fenêtres battantes bois, double vitrage avec lame d'air 8 mm et volets roulants pvc	insuffisante
	Fenêtres battantes bois, simple vitrage	
	Fenêtres battantes bois, simple vitrage avec volets battants pvc	
	Fenêtres battantes pvc, double vitrage avec lame d'air 14 mm et volets roulants pvc

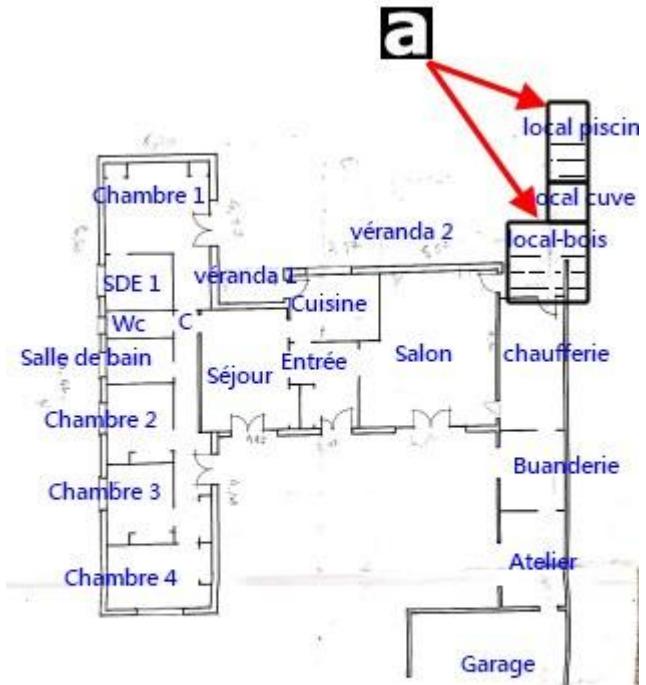
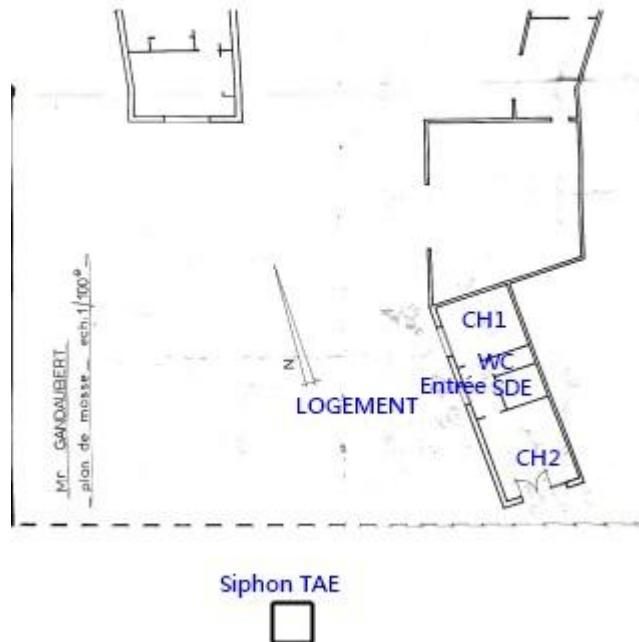
**7.1 - Annexe - Schéma de repérage**

Conduit en fibro-ciment		Dalles de sol	<p>Nom du propriétaire :  <b>M. GANDAUBERT</b>          Adresse du bien :  <b>26 Rue bellevue</b>  <b>85460</b>  <b>L'AIGUILLOON-SUR-MER</b></p>
	Conduit autre que fibro-ciment		Carrelage	
	Brides		Colle de revêtement	
	Dépôt de Matériaux contenant de l'amiante		Dalles de faux-plafond	
	Matériau ou produit sur lequel un doute persiste		Toiture en fibro-ciment	
	Présence d'amiante		Toiture en matériaux composites

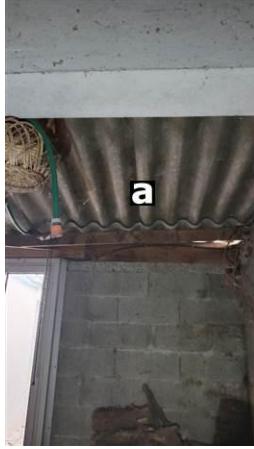
<p>Photo n° PhA001          Localisation : local cuve; local piscine; local bois          Ouvrage : Plaques ondulées          Partie d'ouvrage : Plaques en fibres-ciment          Description : Plaques en fibres-ciment</p>

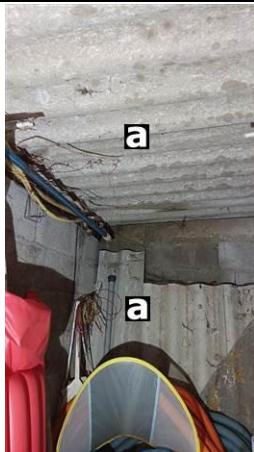
<p>Photo n° PhA001          Localisation : local cuve; local piscine; local bois          Ouvrage : Plaques ondulées          Partie d'ouvrage : Plaques en fibres-ciment          Description : Plaques en fibres-ciment</p>

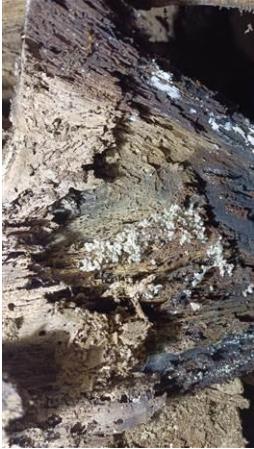
Localisation	Liste des ouvrages, parties d'ouvrages	Observations et constatations diverses	Photos
Général	-	Les zones situées derrière les doublages des murs et plafonds n'ont pas été visitées par défaut d'accès	
local bois	bois	Fourmis

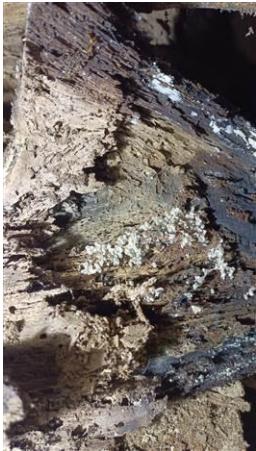
**Photo n° PhTer005**  
**Localisation : local bois**  
**Ouvrage : bois**  
**Parasite : Fourmis**

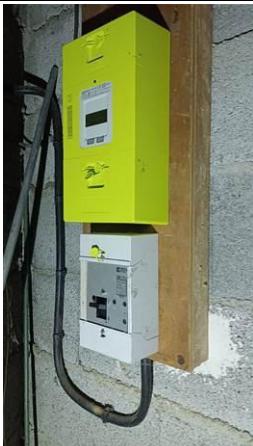
Photo du Compteur électrique

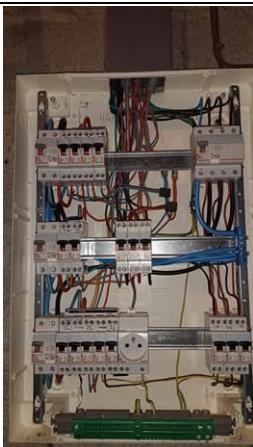
Photo n° PhEle001

B11 a1 L'ensemble de l'installation électrique est protégée par au moins un dispositif différentiel à haute sensibilité inf. ou égal à 30 mA.

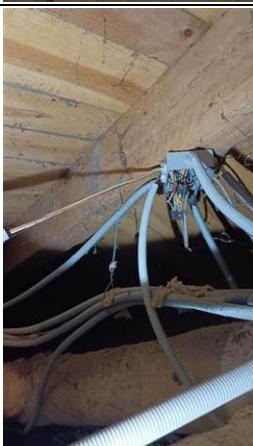
Photo PhEle002

Libellé de l'anomalie : B8.3 e Au moins un conducteur isolé n'est pas placé sur toute sa longueur dans un conduit, une goulotte ou une plinthe ou une huisserie, en matière isolante ou métallique, jusqu'à sa pénétration dans le matériel électrique qu'il alimente.

Commentaire : Présence de risques de contact direct avec des éléments sous tension

Remarques : Présence de conducteurs électriques non protégés mécaniquement ; Faire intervenir un électricien qualifié afin d'installer des protections mécanique sur les conducteurs non protégés (Boîte de dérivation dans les combles)

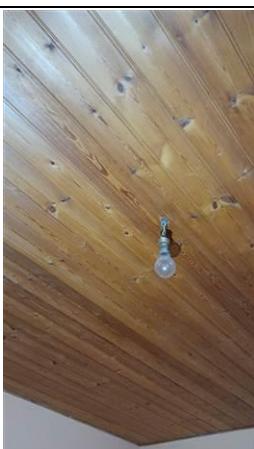
<p>Photo PhEle003 Libellé de l'anomalie : B7.3 e L'installation électrique comporte au moins un dispositif de protection avec une partie active nue sous tension accessible. Remarques : Présence de dispositif de protection de matériel électrique présentant des parties actives nues sous tension ; Faire intervenir un électricien qualifié afin de remplacer les matériaux présentant des parties actives nues sous tension (points lumineux)</p>

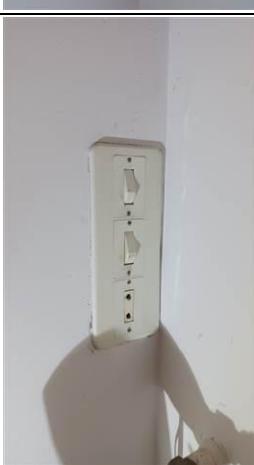
<p>Photo PhEle004 Libellé du point de contrôle : B3.3.6 a1 Au moins un socle de prise de courant ne comporte pas de broche de terre. Remarques : (prise 2 poles) Présence de circuits électriques non équipés de conducteurs de protection ; Faire intervenir un électricien qualifié afin d'installer des conducteurs de protection sur les circuits qui n'en sont pas équipés</p>
