La Maison Du Diag

Résumé de l'expertise N° 2023/07/05 BOUDAUD

Adresse : **63 Rue des ardilliers**

Commune : **85320 MAREUIL-SUR-LAY-DISSAIS**

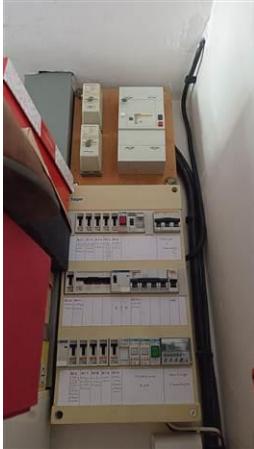
Photo PhEle001

Libellé de l'anomalie : B1.3 g Le dispositif assurant la coupure d'urgence est placé à plus de 1,80 m du sol fini et n'est pas accessible au moyen de marches ou d'une estrade.

Remarques : L'AGCP (Appareil Général de Commande et de Protection) est placé à une hauteur > à 1,80 m du sol fini ; Faire intervenir un électricien qualifié afin de déplacer l' AGCP ou créer une marche ou une estrade

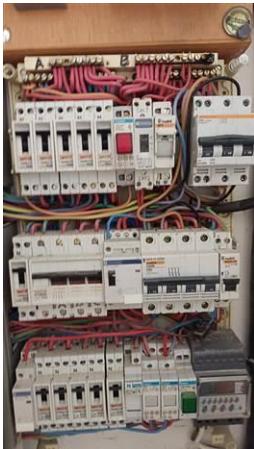
Photo n° PhEle002

B11 a3 Il n'y a aucun dispositif différentiel à haute sensibilité inf. ou égal à 30 mA.

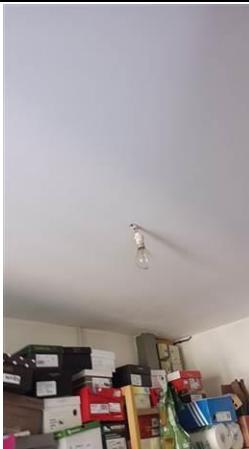
<p>Photo PhEle003 Libellé de l'anomalie : B7.3 e L'installation électrique comporte au moins un dispositif de protection avec une partie active nue sous tension accessible. Commentaire : Présence de risques de contact direct avec des éléments sous tension Remarques : Présence de dispositif de protection de matériel électrique présentant des parties actives nues sous tension ; Faire intervenir un électricien qualifié afin de remplacer les matériels présentant des parties actives nues sous tension</p>

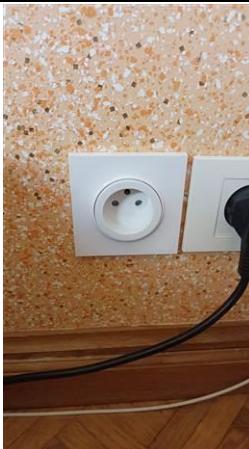
<p>Photo PhEle004 Libellé de l'anomalie : B3.3.6 a1 Au moins un socle de prise de courant ne comporte pas de broche de terre. Remarques : Présence de circuits électriques non équipés de conducteurs de protection ; Faire intervenir un électricien qualifié afin d'installer des conducteurs de protection sur les circuits qui n'en sont pas équipés</p>

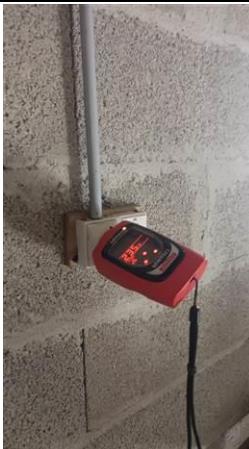
<p>Photo PhEle005 Libellé de l'anomalie : B3.3.6 a2 Au moins un socle de prise de courant comporte une broche de terre non reliée à la terre. Commentaire : Absence de prise de terre Remarques : Absence de conducteurs de protection ; Faire intervenir un électricien qualifié afin d'installer des conducteurs de protection</p>
