Résumé de l'expertise N° 2023/07/05 BOUDAUD

DPE Diagnostic de performance énergétique (logement)

N°ADEME : 2385E3925061G
Etabli le : 17/11/2023
Valable jusqu'au : 16/11/2033

Adresse : **63 Rue des arpilliers**
85320 MAREUIL-SUR-LAY-DISSAIS

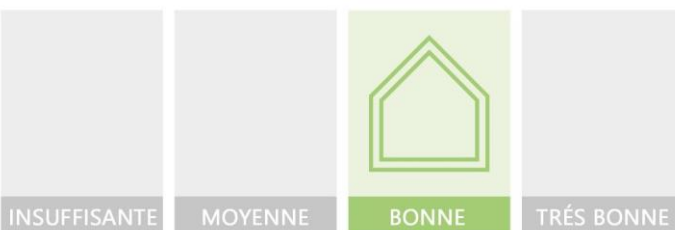
Performance de l'isolation

Murs	Mur en blocs de béton creux d'épaisseur ≤ 20 cm avec isolation intérieure (réalisée entre 1989 et 2000) donnant sur l'extérieur / Mur en blocs de béton creux d'épaisseur ≤ 20 cm donnant sur l'extérieur / Cloison de plâtre non isolée donnant sur l'extérieur / Mur en blocs de béton creux d'épaisseur ≤ 20 cm avec isolation intérieure (2 cm) donnant sur l'extérieur	moyenne

Plancher bas	Dalle béton donnant sur un terre-plein	moyenne

Toiture/plafond	Plafond en plaque de plâtre donnant sur un comble fortement ventilé avec isolation intérieure (28 cm)	très bonne

Portes et fenêtres	Fenêtres battantes bois/métal, double vitrage avec lame d'air 16 mm à isolation renforcée et volets battants pvc / Portes-fenêtres coulissantes pvc, double vitrage avec lame d'air 18 mm et volets roulants aluminium / Portes-fenêtres battantes bois/métal, double vitrage avec lame d'air 16 mm et volets battants pvc / Fenêtres oscillo-battantes bois/métal, double vitrage avec lame d'air 16 mm à isolation renforcée et volets battants pvc / Fenêtres battantes bois/métal, double vitrage avec lame d'air 8 mm et volets battants pvc / Fenêtres battantes bois/métal, double vitrage avec lame d'air 16 mm et volets battants pvc / Portes-fenêtres coulissantes bois/métal, double vitrage avec lame d'air 16 mm à isolation renforcée et volets battants pvc / Portes-fenêtres coulissantes bois/métal, double vitrage avec lame d'air 16 mm à isolation renforcée et vénitiens extérieurs tout métal / Porte(s) bois opaque pleine	bonne
