Résumé de l'expertise

N° 29563-CRABEIL

Adresse : **61 Rue du maréchal leclerc**
 Commune : **85370 NALLIERS**

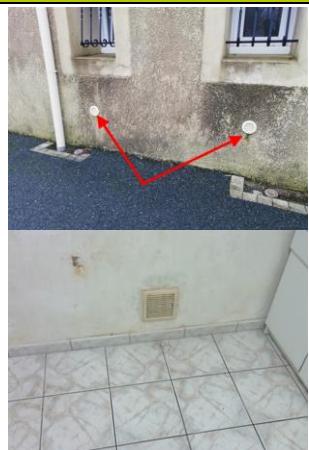
Matériaux ou produits contenant de l'amiante

Localisation	Identifiant + Description	Conclusion (justification)	Etat de conservation** et préconisations*	Photo
Rez de chaussée - Salle de bain; Rez de chaussée - Wc; Rez de chaussée (locatif) - Cuisine; Rez de chaussée (locatif) - Salle de bain; Rez de chaussée (locatif) - Wc	<u>Identifiant:</u> ZPSO-001 <u>Description:</u> Conduit de ventilation en fibres-ciment <u>Liste selon annexe.13-9 du CSP:</u> B	Présence d'amiante (Sur jugement de l'opérateur)	Matériau dégradé (étendue ponctuelle) <u>Résultat</u> EP** <u>Préconisation :</u> Il est recommandé de réaliser une évaluation périodique.

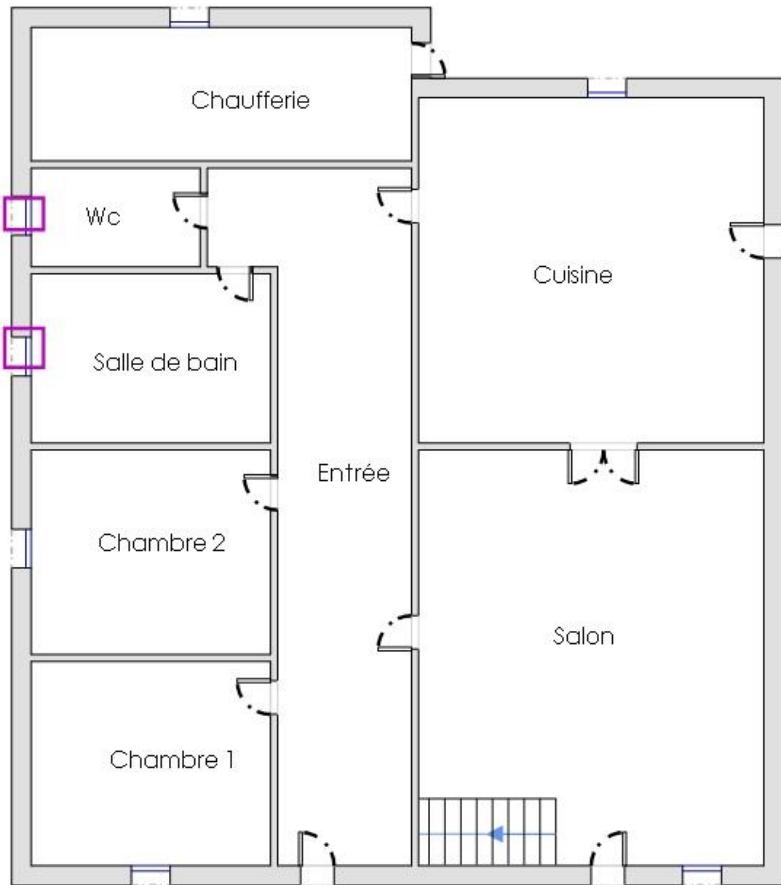
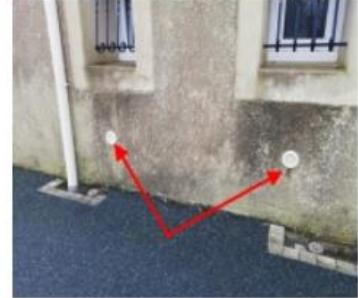
7.1 - Annexe - Schéma de repérage

ZPSO-001 - Conduit de ventilation en fibres-ciment

Présence d'amiante

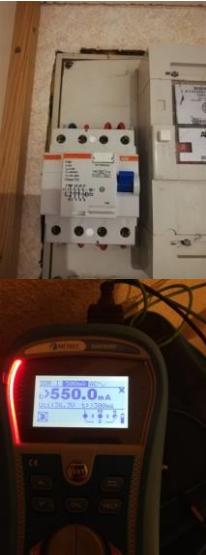
Domaines	Anomalies	Photo
2. Dispositif de protection différentiel à l'origine de l'installation	<p>Au moins un dispositif de protection différentielle ne fonctionne pas pour son seuil de déclenchement.</p> <p>Remarques : Le seuil de déclenchement du dispositif différentiel de protection (DDR) est supérieur au courant différentiel assigné (sensibilité) de ce dernier ; Faire intervenir un électricien qualifié afin de réparer ou de remplacer le DDR</p>

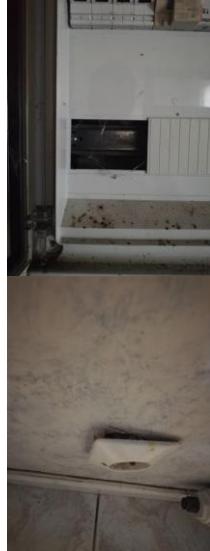
5. Matériels électriques présentant des risques de contacts directs avec des éléments sous tension - Protection mécanique des conducteurs	L'Enveloppe d'au moins un matériel est manquant ou détérioré. Remarques : Présence de matériel électrique en place dont l'enveloppe présente des détériorations ; Faire intervenir un électricien qualifié afin de remplacer les matériaux présentant des détériorations (Rez de chaussée - Chambre 1, Rez de chaussée - Cuisine, Rez de chaussée - Salon)
