Dossier Technique Immobilier

Numéro de dossier : 23/ACM/11229/APO_p01
 Date du repérage : 23/02/2023

Adresse : **40-42 rue Neuve**
(appart. 1)

Commune : **17230 MARANS**

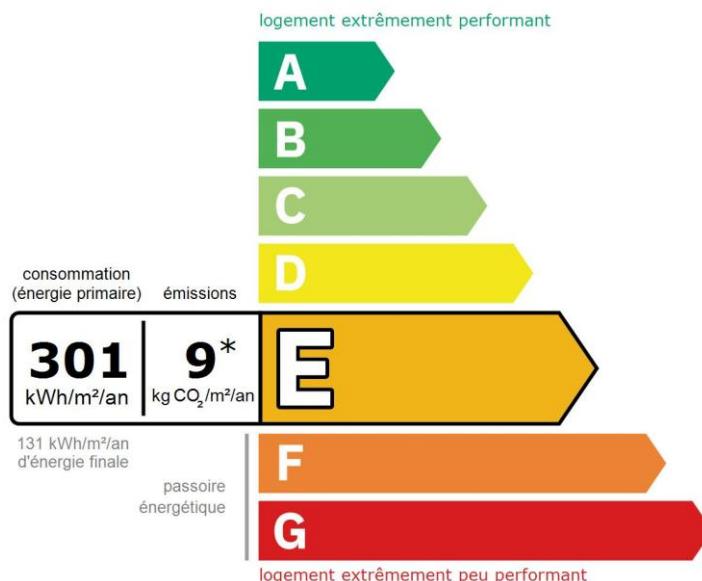
Performance énergétique et climatique

Le niveau de consommation énergétique dépend de l'isolation du logement et de la performance des équipements.

Pour l'améliorer, voir pages 4 à 6

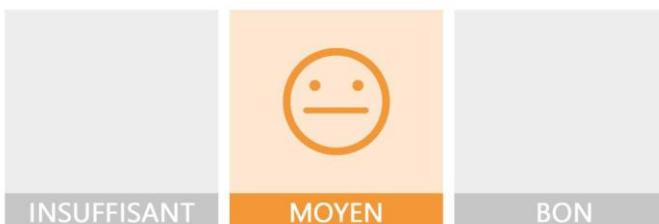
Confort d'été (hors climatisation)*

Les caractéristiques de votre logement améliorant le confort d'été :

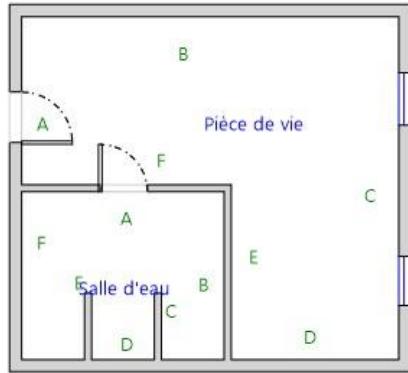
7.1 - Annexe - Schéma de repérage

Planche (croquis) de repérage technique effectué par le cabinet : ACM DIAGNOSTIC, auteur : PORCHERON Arnaud
Dossier n° 23/ACM/11229/APO_p01 du 23/02/2023
Adresse du bien : 40-42 rue Neuve
(appart. 1) 17230 MARANS

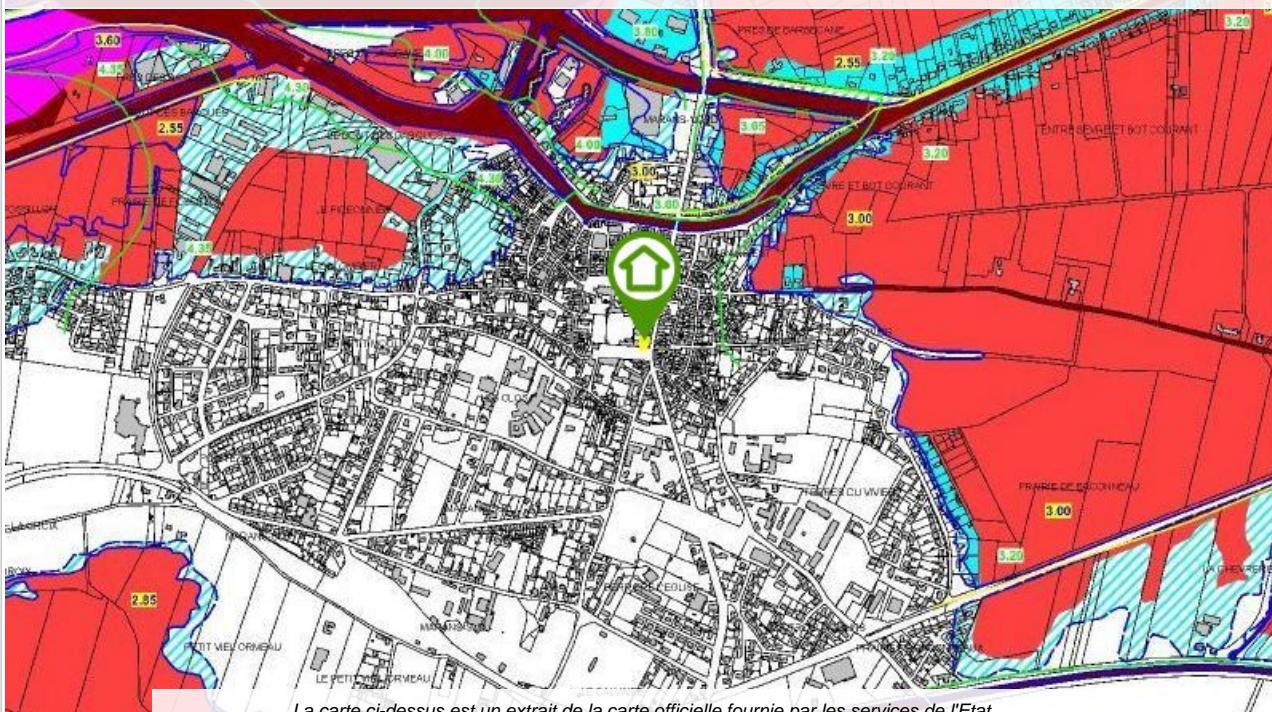
Inondation

PPRn Submersion marine (changement climatique), approuvé le
10/08/2021 (multirisque)

Non concerné*

* L'immeuble n'est pas situé dans le périmètre d'une zone à risques

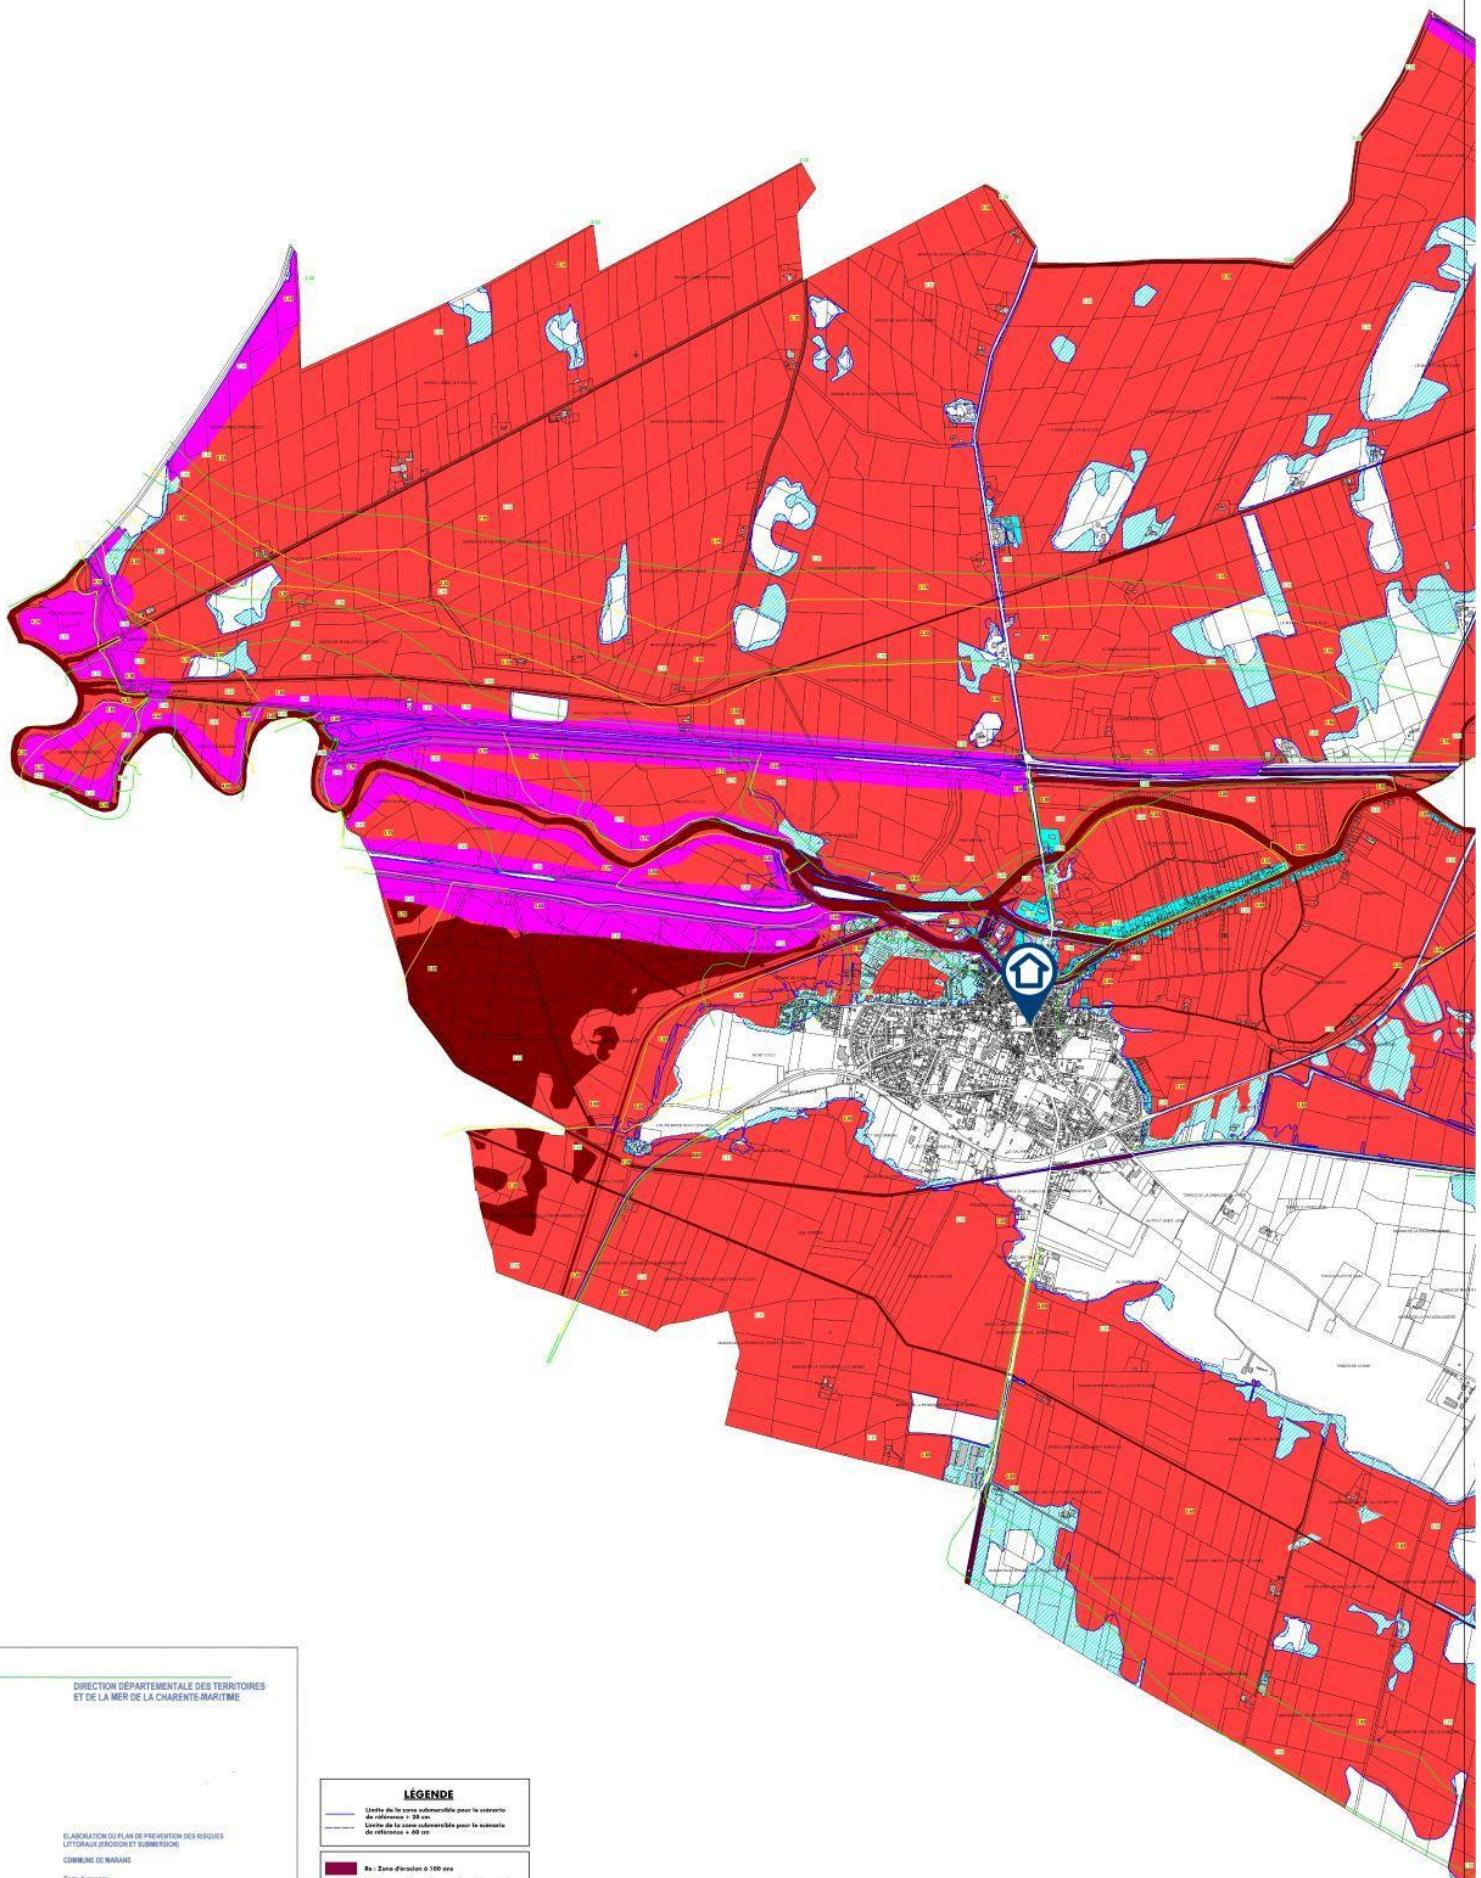
ELABORATION DU PLAN DE PRÉVENTION DES RISQUES
LITTORAUX (ÉROSION ET SUBMERSION)

LÉGENDE	
—	Limites du terrains submersible pour le scénario de référence + 39 cm
—	Limites de la zone submersible pour le scénario de référence + 49 cm
Ru	Ru : Zone d'érosion à 100 ans
Ru1	Ru1 : Zone de sur-érosion en arrière des protections (hors zone d'érosion)
Ru2	Ru2 : Zone d'érosion très forte (hors Ru et Ru1)
Ru3	Ru3
Ru4	Ru4
Ru5	Ru5
Ru6	Ru6
3.30	Limites d'application et cette pour le scénario de référence à long terme (en vert)
3.30	Limites d'application et cette pour le scénario de référence à court terme (en orange)
