## Rapport de mission de repérage des matériaux et produits contenant de l'amiante pour l'établissement du constat établi à l'occasion de la vente d'un immeuble bâti

**RAPPORT DE REPERAGE 4300-1 / AMIANTE**  
**ETABLI EN UN EXEMPLAIRE ORIGINAL LE 17/04/2023**

| Adresse : | 30 rue Victor Hugo 85400 LUÇON |
| Date de visite : | 17/04/2023 |

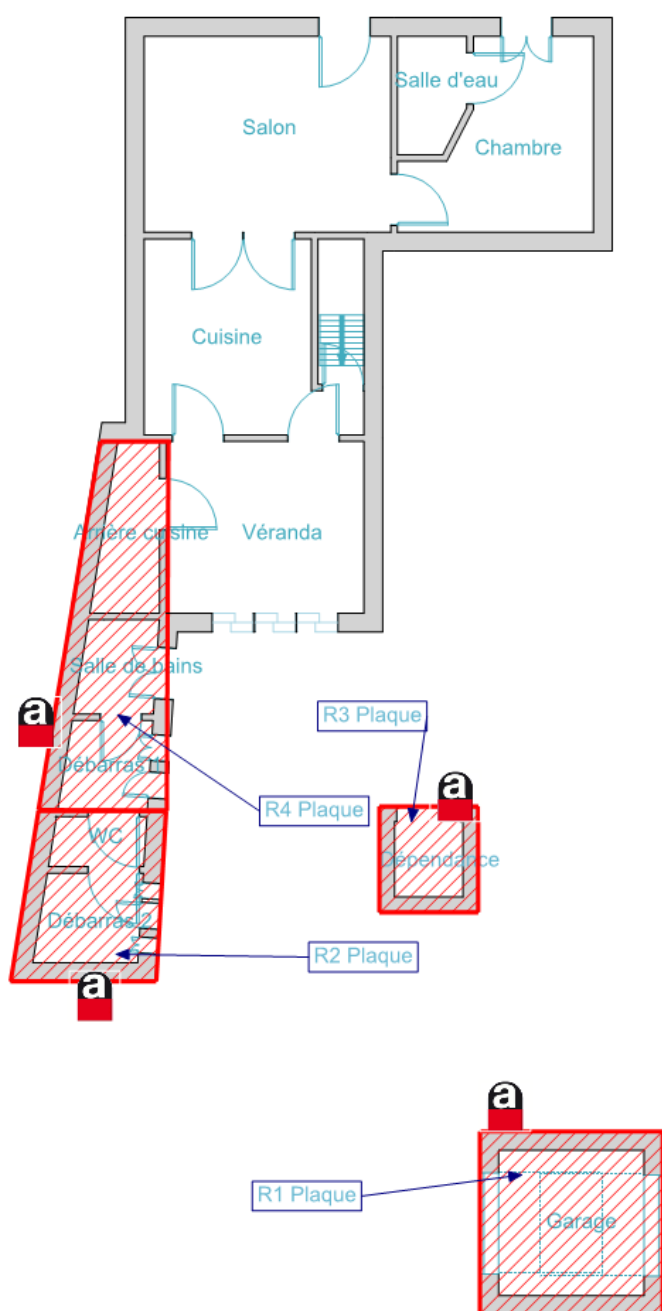
| PLANCHE DE REPERAGE | | Référence | Opérateur | Niveau | RDC | 1/1 | |

## 2.4 Croquis de repérage

Sont précisées sur les croquis les informations suivantes :

- La localisation des éventuels sondages complémentaires à l'inspection visuelle
- La localisation des prélèvements
- La localisation des matériaux et produits contenant de l'amiante ou susceptibles d'en contenir si des investigations et des analyses ultérieures doivent être effectuées pour conclure.
- L'état de conservation des matériaux amiantés de la liste A est précisé.
