Dossier Technique Immobilier

Numéro de dossier : 23-08-HURTAUD-4614
Date du repérage : 23/08/2023

Constat amiante avant-vente

Rapport de mission de repérage des matériaux et produits contenant de l'amiante pour l'établissement du constat établi à l'occasion de la vente d'un immeuble bâti (Listes A et B de l'annexe 13-9 du Code de la Santé publique)

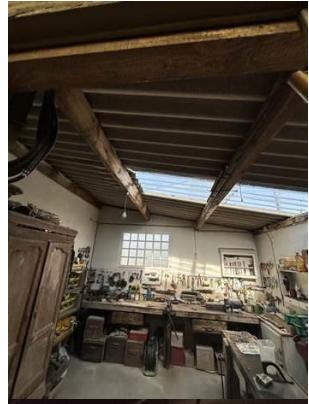
Localisation	Identifiant + Description	Conclusion (justification)	Etat de conservation** et préconisations*	Photo
Rez de jardin - Hangar 1; Rez de jardin - Hangar 4; Rez de jardin - Hangar 5	Identifiant: P2 Description: Plaques en fibres-ciment (y compris plaques « sous tuiles ») <u>Liste selon annexe.13-9 du CSP:</u> B	Présence d'amiante (Sur jugement de l'opérateur)	Matériau non dégradé Résultat EP** Préconisation : Il est recommandé de réaliser une évaluation périodique.

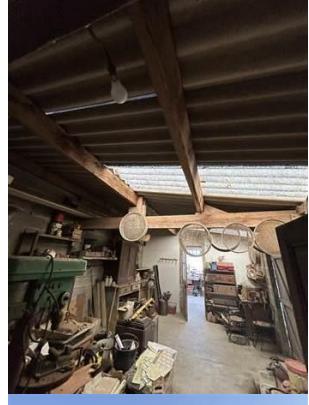
Rez de jardin - Hangar 6	Identifiant: P3 Description: Plaques <u>Liste selon annexe.13-9 du CSP:</u> B	Présence d'amiante (Sur jugement de l'opérateur)	Matériau non dégradé Résultat EP** Préconisation : Il est recommandé de réaliser une évaluation périodique.

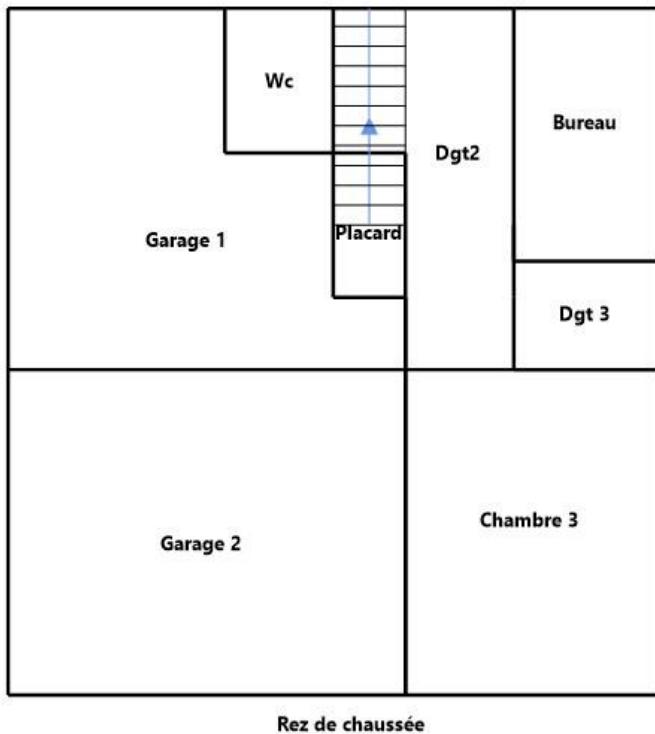
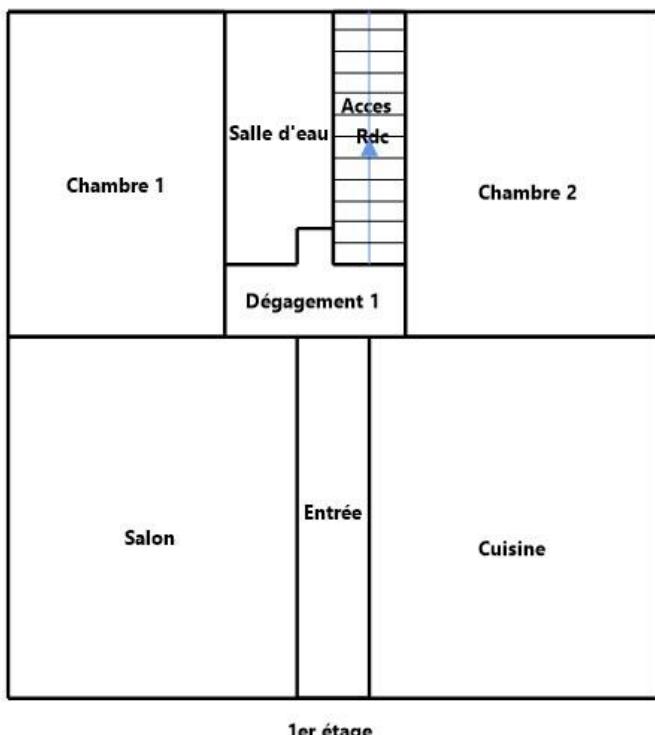
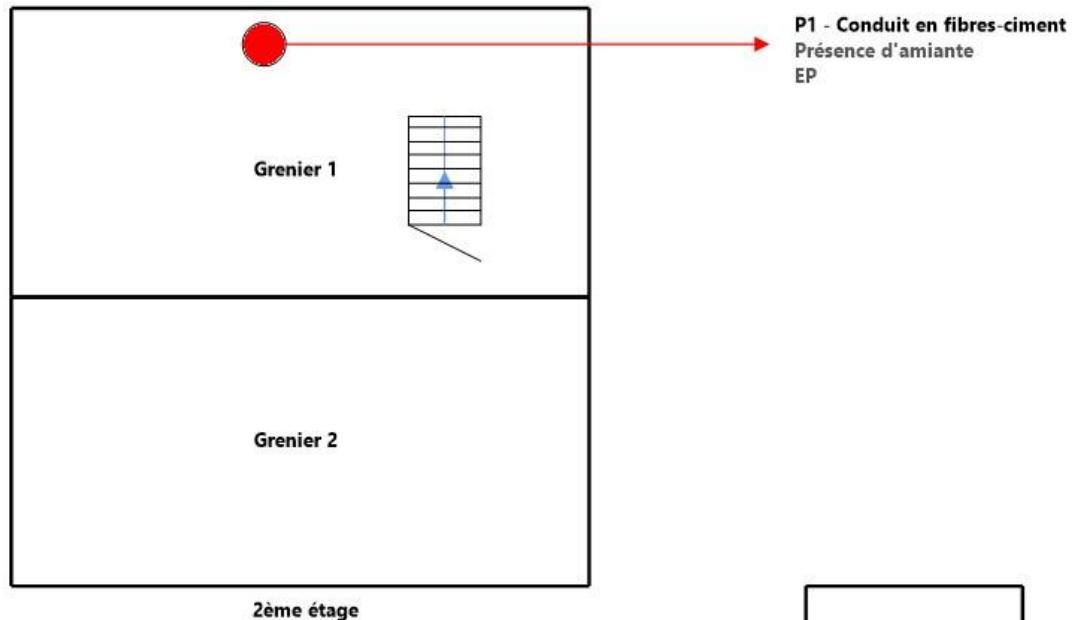
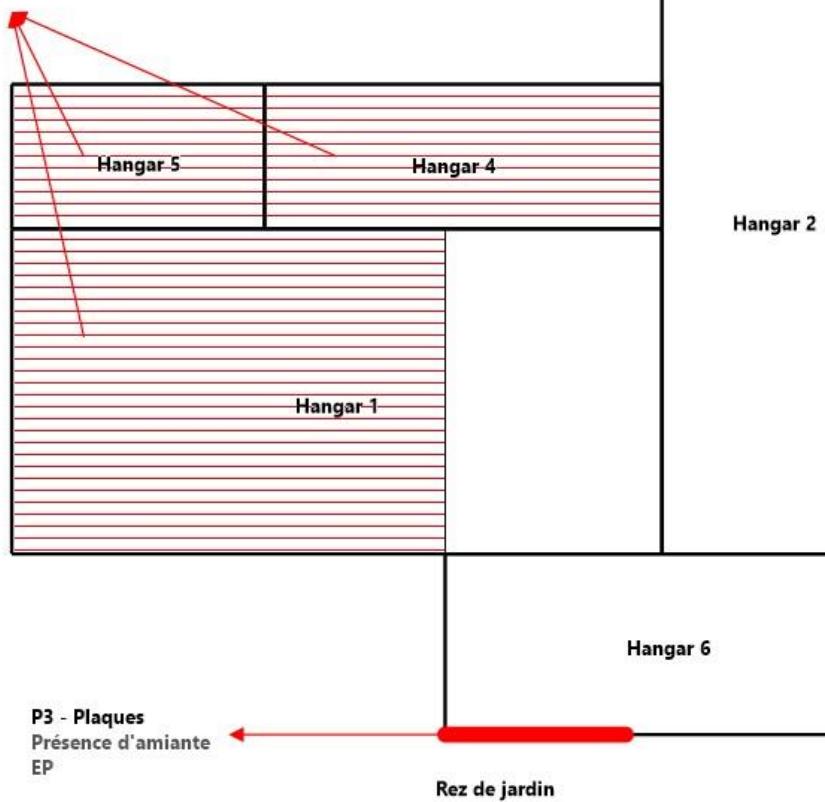
7.1 - Annexe - Schéma de repérage

P2 - Plaques en fibres-ciment (y compris plaques « sous tuiles »)
Présence d'amiante
EP

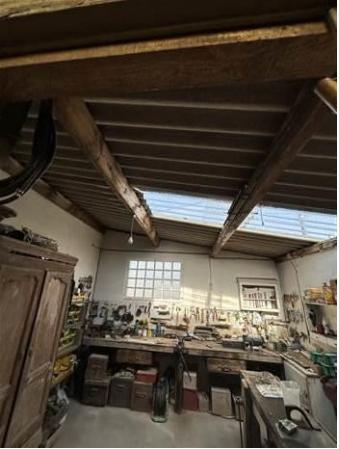
<p>Photo n° PhA002 Localisation : Rez de jardin - Hangar 1; Rez de jardin - Hangar 4; Rez de jardin - Hangar 5 Ouvrage : 1 - Couvertures, Toitures, Terrasses et étanchéités - Plaques ondulées et planes Partie d'ouvrage : Plaques en fibres-ciment (y compris plaques « sous tuiles ») Description : Plaques en fibres-ciment (y compris plaques « sous tuiles »)</p>

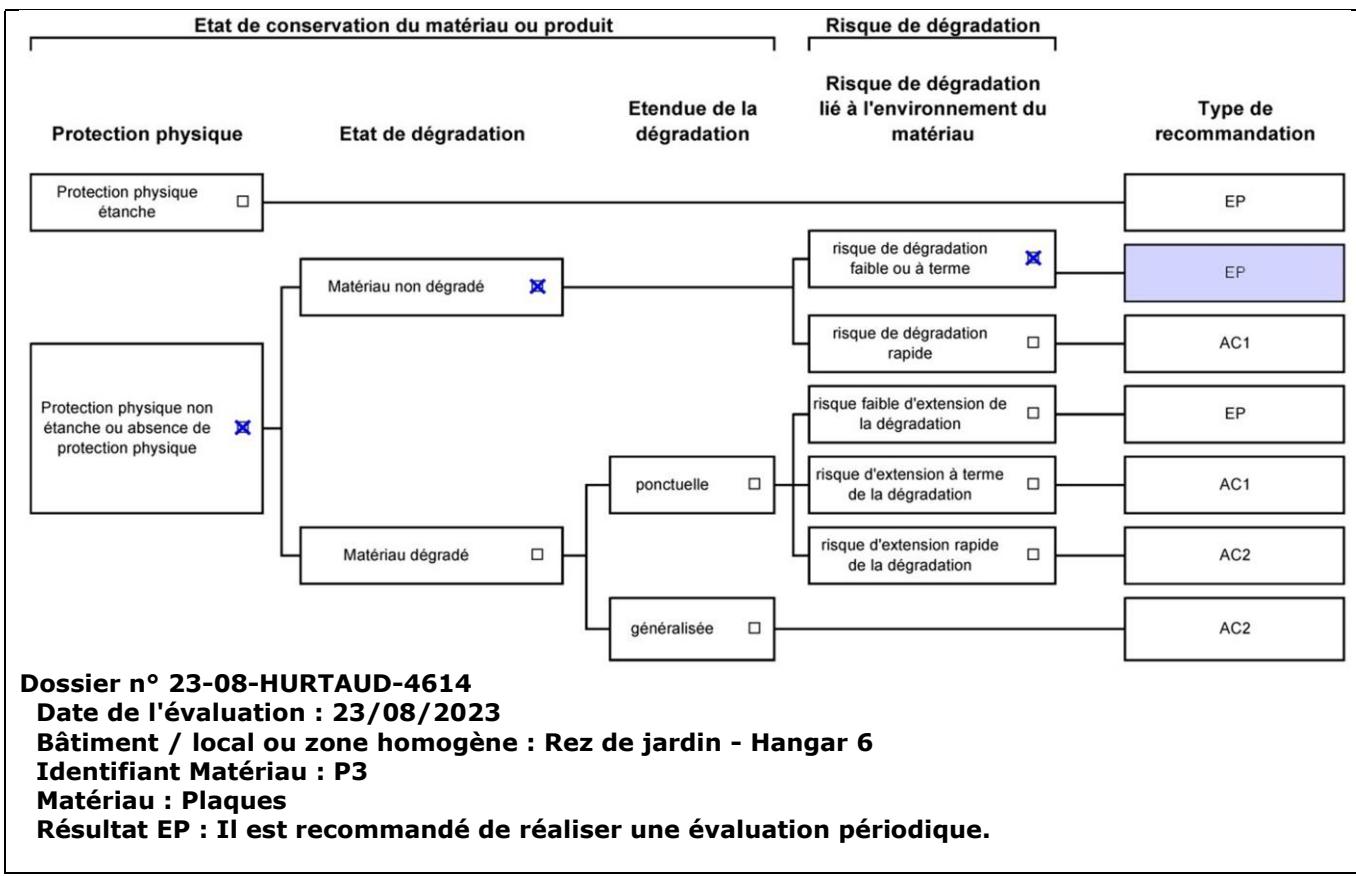
<p>Photo n° PhA003 Localisation : Rez de jardin - Hangar 6 Ouvrage : 2 - Parois verticales extérieures et Façades - Façades légères, murs rideaux, bardages, panneaux sandwich Partie d'ouvrage : Plaques Description : Plaques</p>

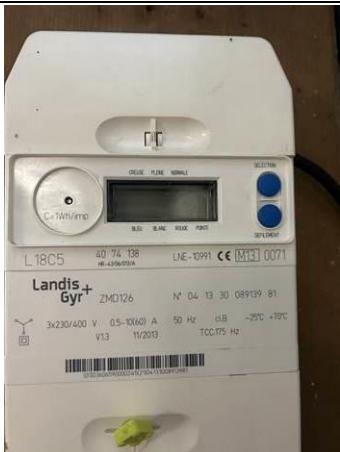
Photo du Compteur électrique
