## Résumé de l'expertise N° 2024/01/16 SUCCESSION JOLY

Adresse : ..... **32 et 34 Rue de l'église**

Commune : ..... **85400 SAINTE-GEMME-LA-PLAINE**

Périmètre de repérage :.... **MAISON Dépendances**

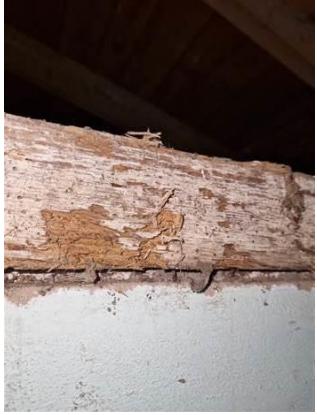
Localisation	Liste des ouvrages, parties d'ouvrages	Observations et constatations diverses	Photos
Général	-	Présence d'indices d'infestation d'autres agents de dégradation biologique	
Cave	plafond bois et palette bois sol	--- Champignons lignivores ---: dégradation du bois, présence de déformation(s) surfacique(s), présence de fructification, présence de spore (élément(s) fortement dégradé(s))	
	plafond bois et palette bois sol	enlever l'ensemble du bois, réglé les problèmes d'humidité, et faire vérifier la résistance mécanique des bois	
	poutre bois	---- Insectes à larves xylophages -- -, Anobium punctatum (Petites vrillettes): (élément(s) fortement dégradé(s))	
2em maison - Grenier	poutre bois	---- Insectes à larves xylophages -- -, Anobium punctatum (Petites vrillettes): altérations dans le bois

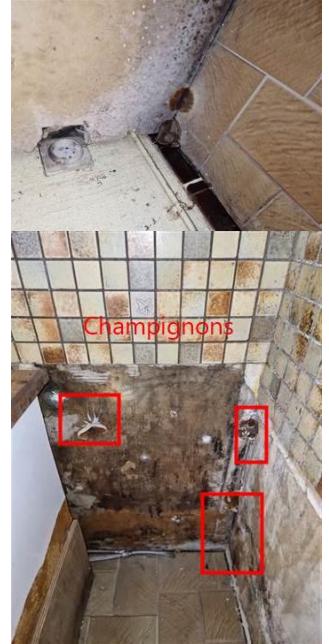
degagement; Cuisine	murs	--- Champignons lignicoles ---: présence de fructification, présence de spore

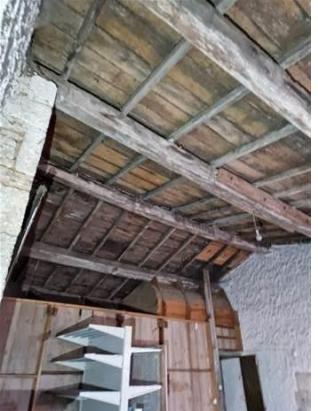
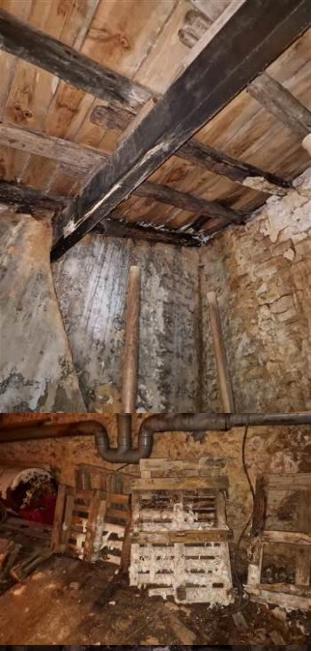
degagement; Salle de bain; Cuisine; Salon; piece	murs et plafond	Moisissures: présence de fructification

murs et plafond	---- Insectes à larves xylophages -- --, Anobium punctatum (Petites vrillettes): altérations dans le bois (dégradation(s) faible(s))	
	murs et plafond	présence d'humidité et de champignons

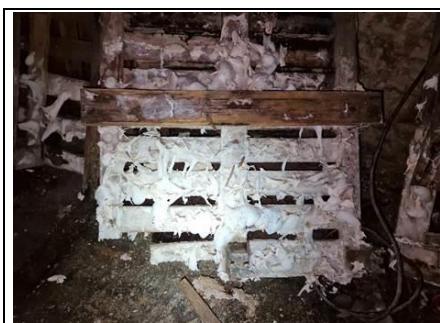
**Photo n° PhTer001**  
**Localisation :** cave  
**Ouvrage :** murs et plafond  
**Parasite :** ---- Insectes à larves xylophages ----, **Anobium punctatum (Petites vrillettes)**, Moisissures  
**Indices :** altérations dans le bois (dégradation(s) faible(s)), présence de fructification  
**Informations complémentaires :** présence d'humidité et de champignons

**Taux d'humidité importante à la cave avec champignons. faire contrôle l'état des bois par un professionnel et créer une ouvertures sur l'extérieur pour une bonne ventilation. Revoir les couvertures**

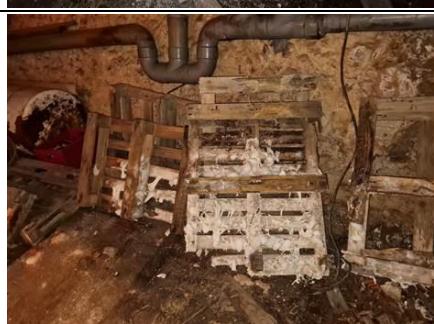
**Photo n° PhTer001**  
**Localisation :** cave  
**Ouvrage :** murs et plafond  
**Parasite :** ---- Insectes à larves xylophages ----, **Anobium punctatum (Petites vrillettes)**, Moisissures  
**Indices :** altérations dans le bois (dégradation(s) faible(s)), présence de fructification  
**Informations complémentaires :** présence d'humidité et de champignons

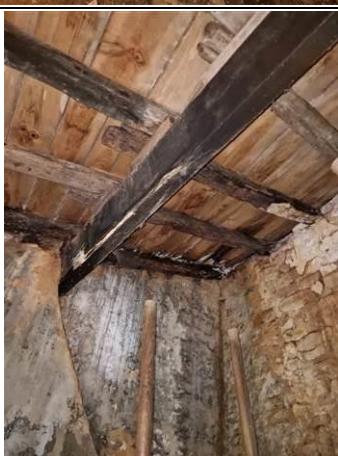
**Photo n° PhTer001**  
**Localisation :** degagement; Salle de bain; Cuisine; Salon; pièce  
**Ouvrage :** murs et plafond  
**Parasite :** ---- Insectes à larves xylophages ----, **Anobium punctatum (Petites vrillettes)**, Moisissures  
**Indices :** altérations dans le bois (dégradation(s) faible(s)), présence de fructification  
**Informations complémentaires :** présence d'humidité et de champignons

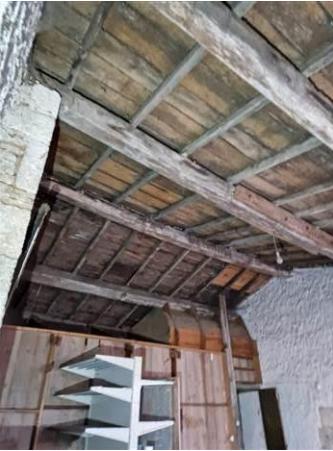
<p><b>Photo n° PhTer001</b>  <b>Localisation :</b> degagement; Salle de bain; Cuisine; Salon; piece  <b>Ouvrage :</b> murs et plafond  <b>Parasite :</b> ---- Insectes à larves xylophages ----, <i>Anobium punctatum</i> (Petites vrillettes), Moisissures  <b>Indices :</b> altérations dans le bois (dégradation(s) faible(s)), présence de fructification  <b>Informations complémentaires :</b> présence d'humidité et de champignons</p>

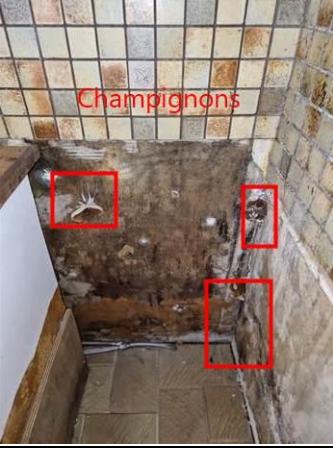
<p><b>Photo n° PhTer002</b>  <b>Localisation :</b> degagement; Cuisine  <b>Ouvrage :</b> murs  <b>Parasite :</b> --- Champignons lignicoles ---  <b>Indices :</b> présence de fructification, présence de spore</p>

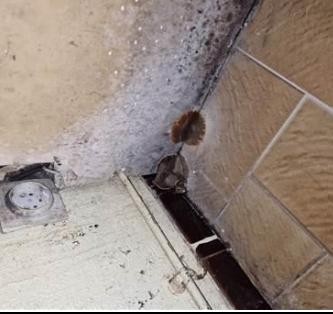
<p><b>Photo n° PhTer002</b>  <b>Localisation :</b> degagement; Cuisine  <b>Ouvrage :</b> murs  <b>Parasite :</b> --- Champignons lignicoles ---  <b>Indices :</b> présence de fructification, présence de spore</p>

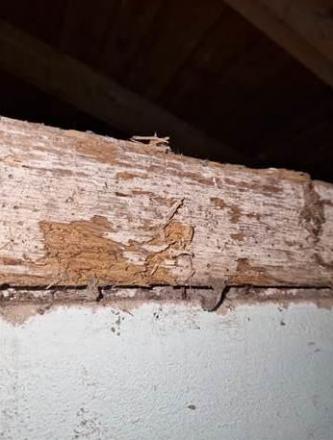
<p><b>Photo n° PhTer003</b>  <b>Localisation :</b> 2em maison - Grenier  <b>Ouvrage :</b> poutre bois  <b>Parasite :</b> ---- Insectes à larves xylophages ----, <i>Anobium punctatum</i> (Petites vrillettes)  <b>Indices :</b> altérations dans le bois</p>

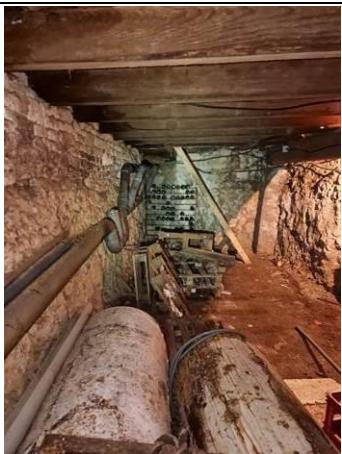
**Photo n° PhTer004**  
**Localisation : Cave**  
**Ouvrage : poutre bois**  
**Parasite : ---- Insectes à larves xylophages ----, Anobium punctatum (Petites vrillettes)**  
**Indices : cadavres ou restes d'individus reproducteurs (imago) (élément(s) fortement dégradé(s))**

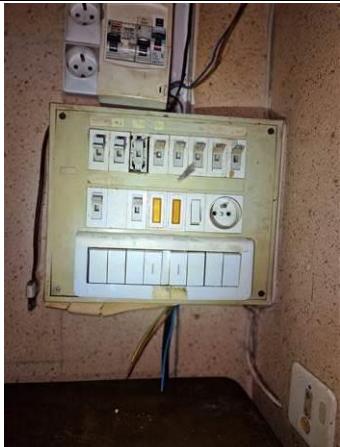
B11 a2 Une partie seulement de l'installation électrique est protégée par au moins un dispositif différentiel à haute sensibilité inf. ou égal à 30 mA.

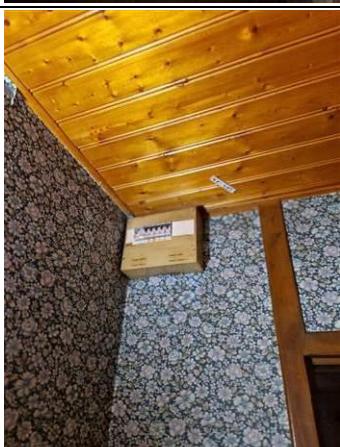
B11 a2 Une partie seulement de l'installation électrique est protégée par au moins un dispositif différentiel à haute sensibilité inf. ou égal à 30 mA.

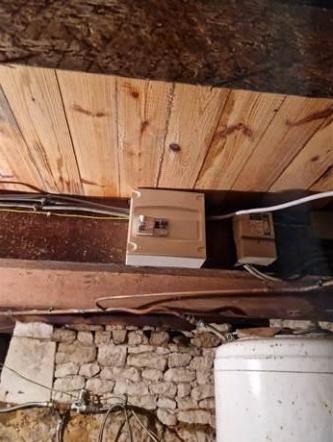
<p>Photo n° PhEle001 B11 a2 Une partie seulement de l'installation électrique est protégée par au moins un dispositif différentiel à haute sensibilité inf. ou égal à 30 mA.</p>

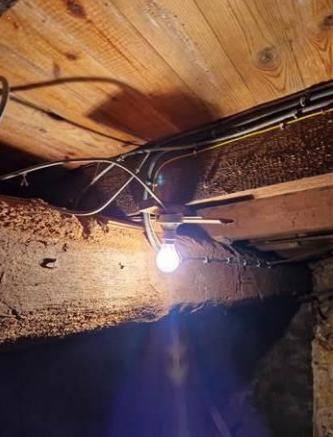
<p>Photo PhEle002 Libellé de l'anomalie : B7.3 e L'installation électrique comporte au moins un dispositif de protection avec une partie active nue sous tension accessible. Commentaire : Présence de risques de contact direct avec des éléments sous tension Remarques : Présence de dispositif de protection de matériel électrique présentant des parties actives nues sous tension ; Faire intervenir un électricien qualifié afin de remplacer les matériaux présentant des parties actives nues sous tension</p>

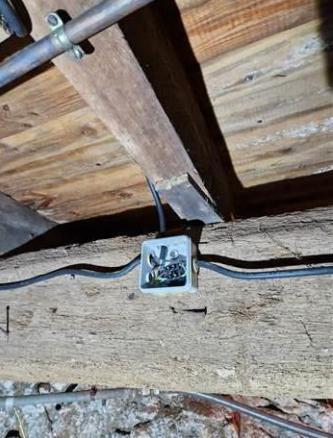
<p>Photo PhEle003 Libellé de l'anomalie : B7.3 d L'installation électrique comporte au moins une connexion avec une partie active nue sous tension accessible. Commentaire : Présence de risques de contact direct avec des éléments sous tension Remarques : Présence de connexion de matériel électrique présentant des parties actives nues sous tension ; Faire intervenir un électricien qualifié afin de remplacer les matériaux présentant des parties actives nues sous tension</p>

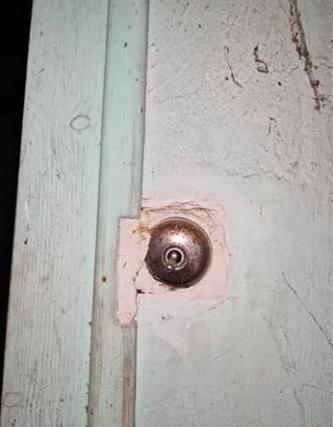
<p>Photo PhEle004 Libellé de l'anomalie : B8.3 a L'installation comporte au moins un matériel électrique vétuste. Commentaire : Présence de matériel vétuste Remarques : Présence de matériel électrique vétuste (douilles, interrupteurs, socles de prise...) ; Faire intervenir un électricien qualifié afin de remplacer les matériaux électriques vétustes</p>

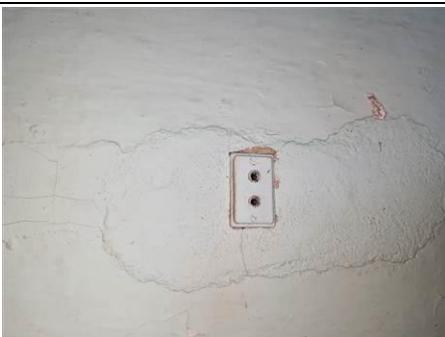
<p>Photo PhEle005 Libellé de l'anomalie : B3.3.6 a1 Au moins un socle de prise de courant ne comporte pas de broche de terre. Commentaire : Absence de prise de terre Remarques : Présence de circuits électriques non équipés de conducteurs de protection ; Faire intervenir un électricien qualifié afin d'installer des conducteurs de protection sur les circuits qui n'en sont pas équipés</p>

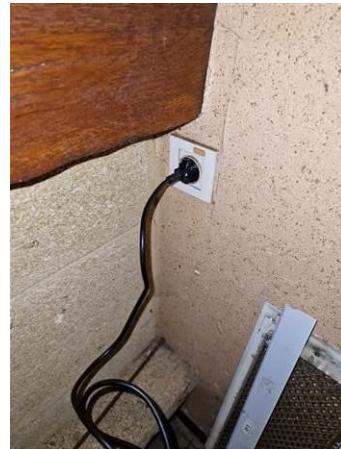
<p>Photo PhEle006 Libellé de l'anomalie : B3.3.6 a2 Au moins un socle de prise de courant comporte une broche de terre non reliée à la terre. Commentaire : Absence de prise de terre Remarques : Présence de circuits électriques non équipés de conducteurs de protection ; Faire intervenir un électricien qualifié afin d'installer des conducteurs de protection sur les circuits qui n'en sont pas équipés (Séjour prises)</p>
