Résumé de l'expertise N° 2024/01/22 SUCCESSION BAUDRY

Adresse : **6 Rue de la Mairie**
Commune : **85400 SAINTE-GEMME-LA-PLAINE**

Périmètre de repérage :.... **MAISON S SOL**

DPE Diagnostic de performance énergétique (logement)

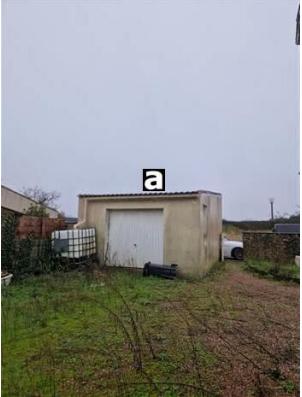
Localisation	Identifiant + Description	Conclusion (justification)	Etat de conservation** et préconisations*	Photo
Garage	<u>Identifiant:</u> ZPSO-001 <u>Description:</u> Plaques en fibres-ciment <u>Liste selon annexe.13-9 du CSP:</u> B	Présence d'amiante (Sur décision de l'opérateur)	<p>Matériau non dégradé</p> <p>Résultat EP**</p> <p>Préconisation : Il est recommandé de réaliser une évaluation périodique.</p> <p>Recommandation : Voir les Mesures d'ordre général – Obligations réglementaires</p>

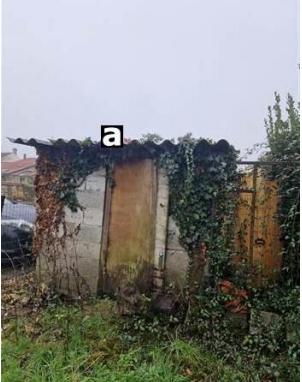
petit toit	<u>Identifiant:</u> ZPSO-002 <u>Description:</u> Plaques en fibres-ciment <u>Liste selon annexe.13-9 du CSP:</u> B	Présence d'amiante (Sur décision de l'opérateur)	<p>Matériau non dégradé</p> <p>Résultat EP**</p> <p>Préconisation : Il est recommandé de réaliser une évaluation périodique.</p> <p>Recommandation : Voir les Mesures d'ordre général – Obligations réglementaires</p>

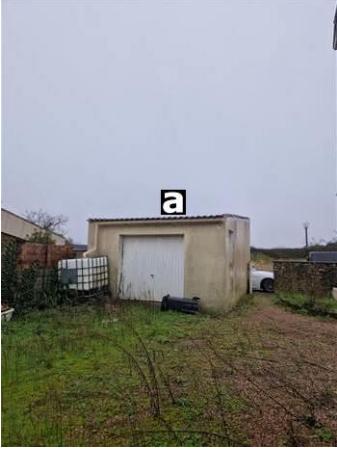
Photo n° PhA001 Localisation : Garage Ouvrage : Plaques ondulées Partie d'ouvrage : Plaques en fibres-ciment Description : Plaques en fibres-ciment

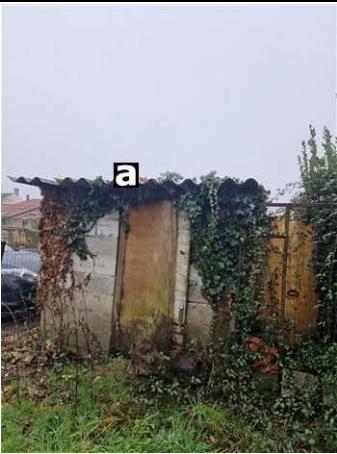
Photo n° PhA002 Localisation : petit toit Ouvrage : Plaques ondulées Partie d'ouvrage : Plaques en fibres-ciment Description : Plaques en fibres-ciment

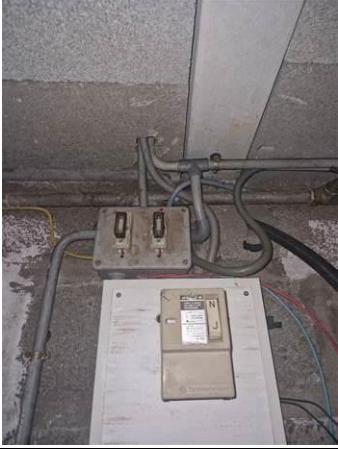
<p>Photo PhEle001</p> <p>Libellé de l'anomalie : B4.3 b Le type d'au moins un fusible ou un disjoncteur n'est plus autorisé (fusible à tabatière, à broches rechargeables, coupe-circuit à fusible de type industriel, disjoncteur réglable en courant protégeant des circuits terminaux).</p> <p>Commentaire : Présence de matériel vétuste</p> <p>Remarques : Présence de fusible(s) de type à tabatière ; Faire intervenir un électricien qualifié afin de remplacer le(s) fusible (s de type à tabatière par des protections autorisées)</p>

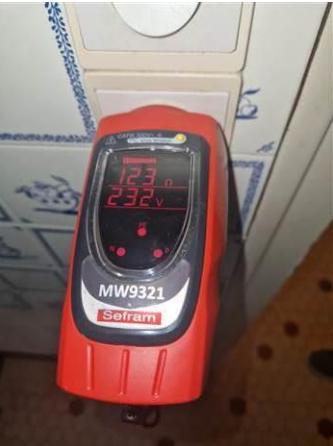
<p>Photo PhEle002 Libellé de l'anomalie : B3.3.1 d La valeur de la résistance de la prise de terre n'est pas adaptée au courant différentiel résiduel (sensibilité) du ou des dispositifs différentiels protégeant l'ensemble de l'installation électrique. Remarques : Valeur de la résistance de la prise de terre inadaptée au(x) dispositif(s) différentiel(s) ; Faire intervenir un électricien qualifié afin d'adapter la prise de terre au(x) dispositif(s) différentiel (123 OHMS)</p>

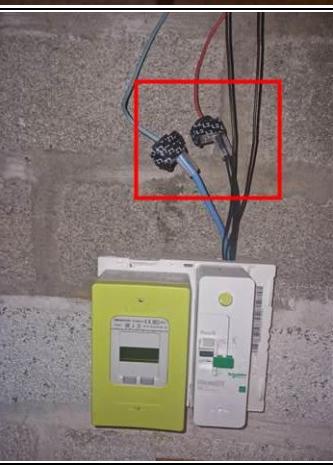
<p>Photo PhEle003 Libellé de l'anomalie : B7.3 d L'installation électrique comporte au moins une connexion avec une partie active nue sous tension accessible. Commentaire : Présence de risques de contact direct avec des éléments sous tension Remarques : Présence de connexion de matériel électrique présentant des parties actives nues sous tension ; Faire intervenir un électricien qualifié afin de remplacer les matériels présentant des parties actives nues sous tension</p>

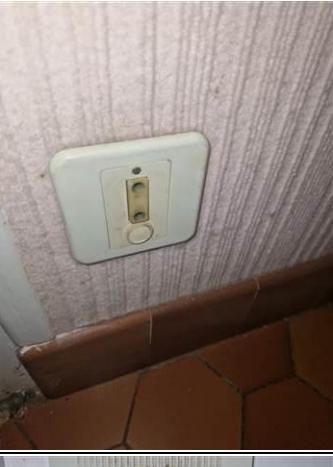
<p>Photo PhEle004 Libellé de l'anomalie : B3.3.6 a1 Au moins un socle de prise de courant ne comporte pas de broche de terre. Commentaire : Présence de matériel vétuste Remarques : Présence de circuits électriques non équipés de conducteurs de protection ; Faire intervenir un électricien qualifié afin d'installer des conducteurs de protection sur les circuits qui n'en sont pas équipés</p>

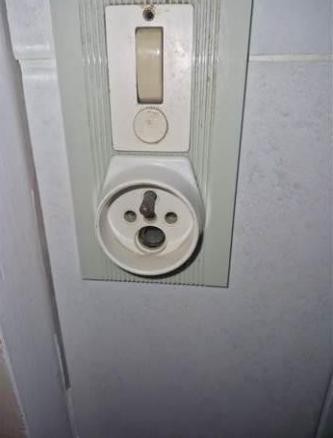
<p>Photo PhEle005 Libellé de l'information complémentaire : B11 b2 Au moins un socle de prise de courant n'est pas de type à obturateur Commentaire : Présence de matériel vétuste Remarques : Présence de socles de prises non équipés d'obturateur ; Faire intervenir un électricien qualifié afin de remplacer les socles de prises non équipés d'obturateur par des socles de prises à obturateur</p>

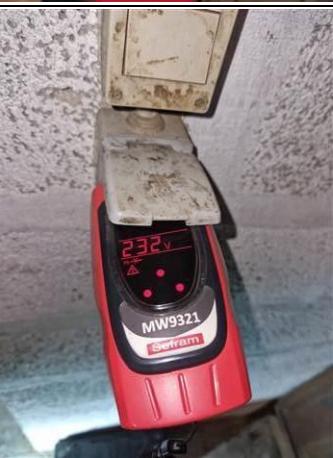
<p>Photo PhEle006 Libellé de l'anomalie : B3.3.6 a2 Au moins un socle de prise de courant comporte une broche de terre non reliée à la terre. Commentaire : Absence de réseau de terre Remarques : Absence de conducteurs de protection ; Faire intervenir un électricien qualifié afin d'installer des conducteurs de protection (Miroir SDE , une prise garage sous sol)</p>
