SYNTHESE ENVIRONNEMENTALE NON TECHNIQUE

ENGIE, Luçon (85)

N° du Rapport: 1774672 SNT R02 V1

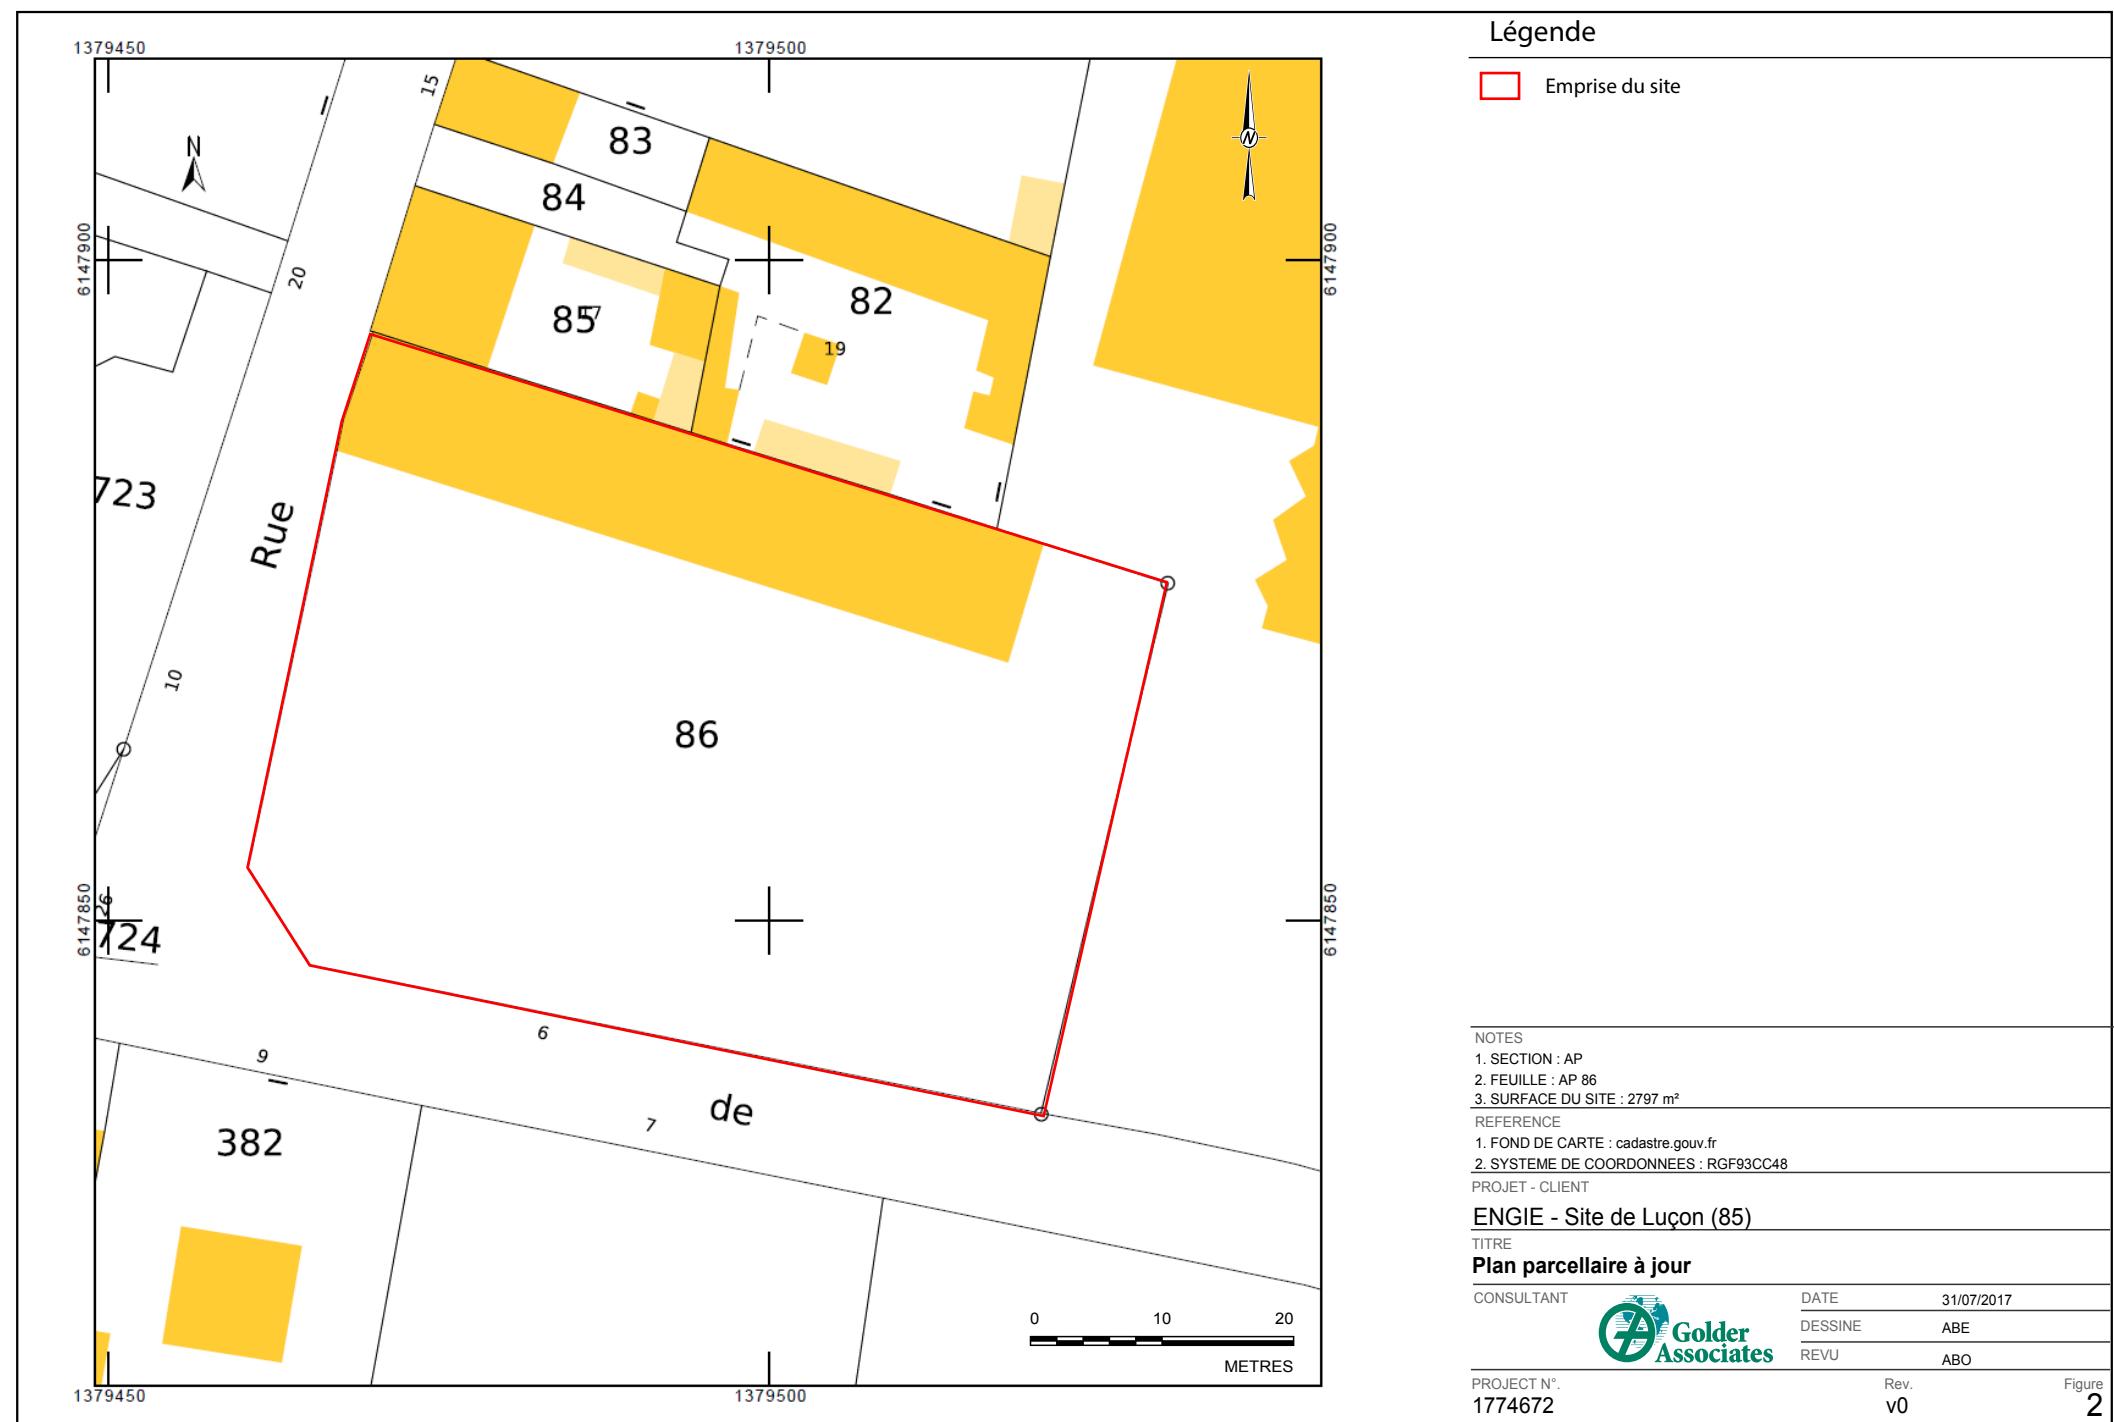
Le site de Luçon couvre une superficie de 2 797 m² (parcelle cadastrale n° AP 86). Le plan cadastral du site est présenté sur la Figure 2.

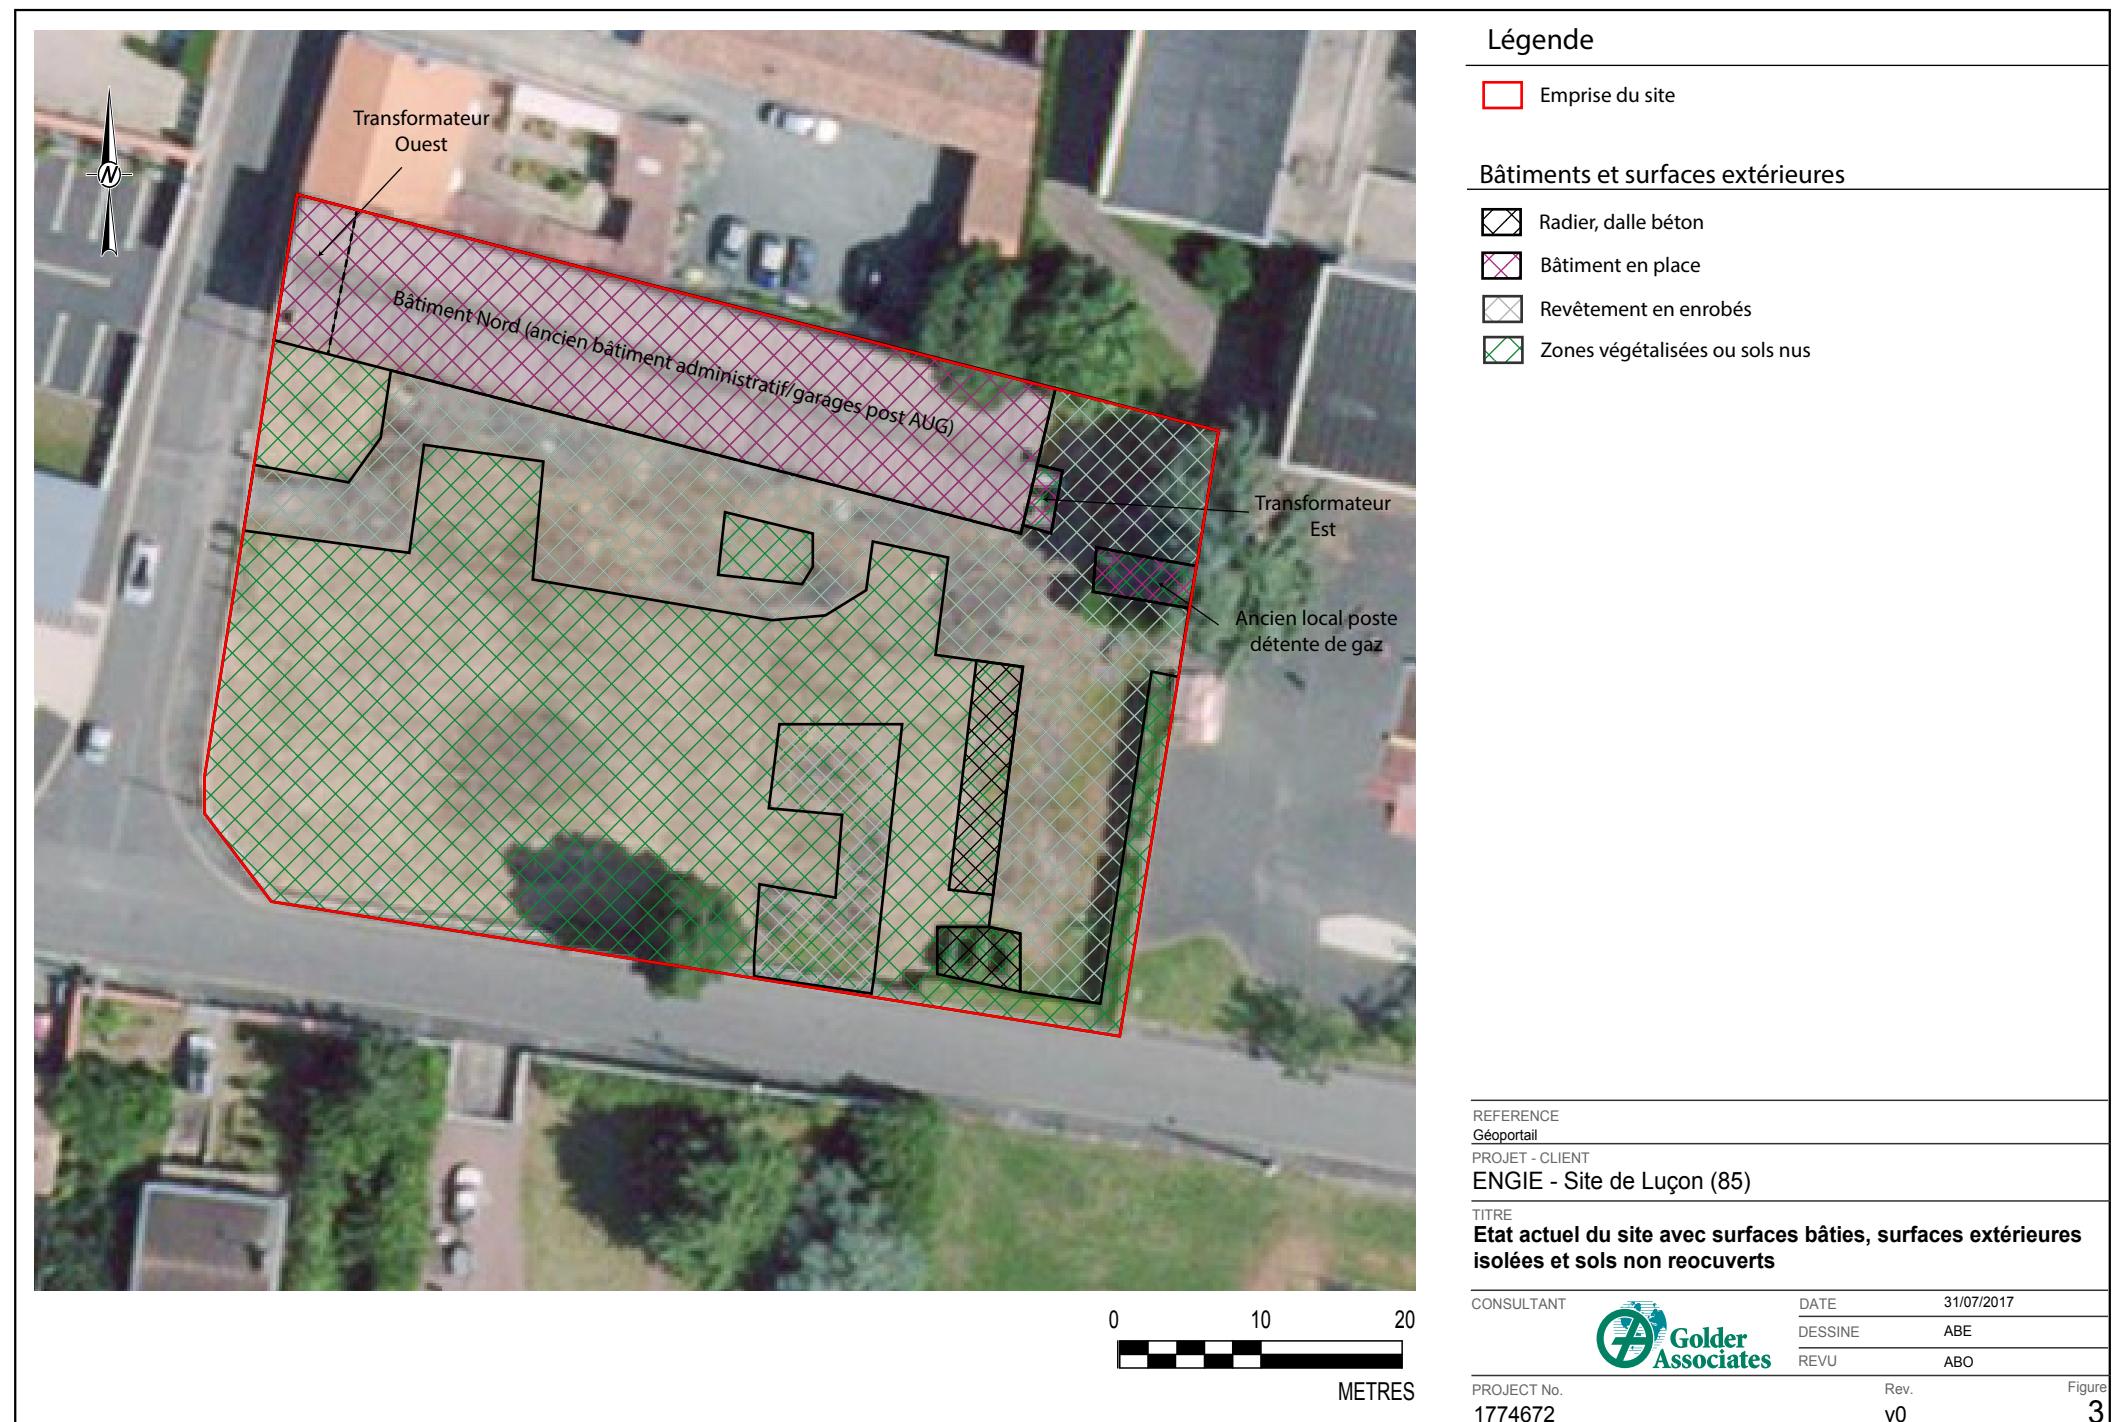
Ce site est une ancienne usine à gaz. Le site est actuellement un terrain en friche avec un bâtiment désaffecté situé au nord du site.

Ce site comprend des surfaces bâties (20%), des surfaces extérieures isolées (30%) et des sols non recouverts (50%), comme présenté sur la Figure 3.

Les infrastructures subsistantes aujourd'hui et présentées en Figure 3 et Figure 4 comprennent :

- Les cuves à goudrons n°1, 2 et 3 ;
- Les parties enterrées des gazomètres n°1 et 2.

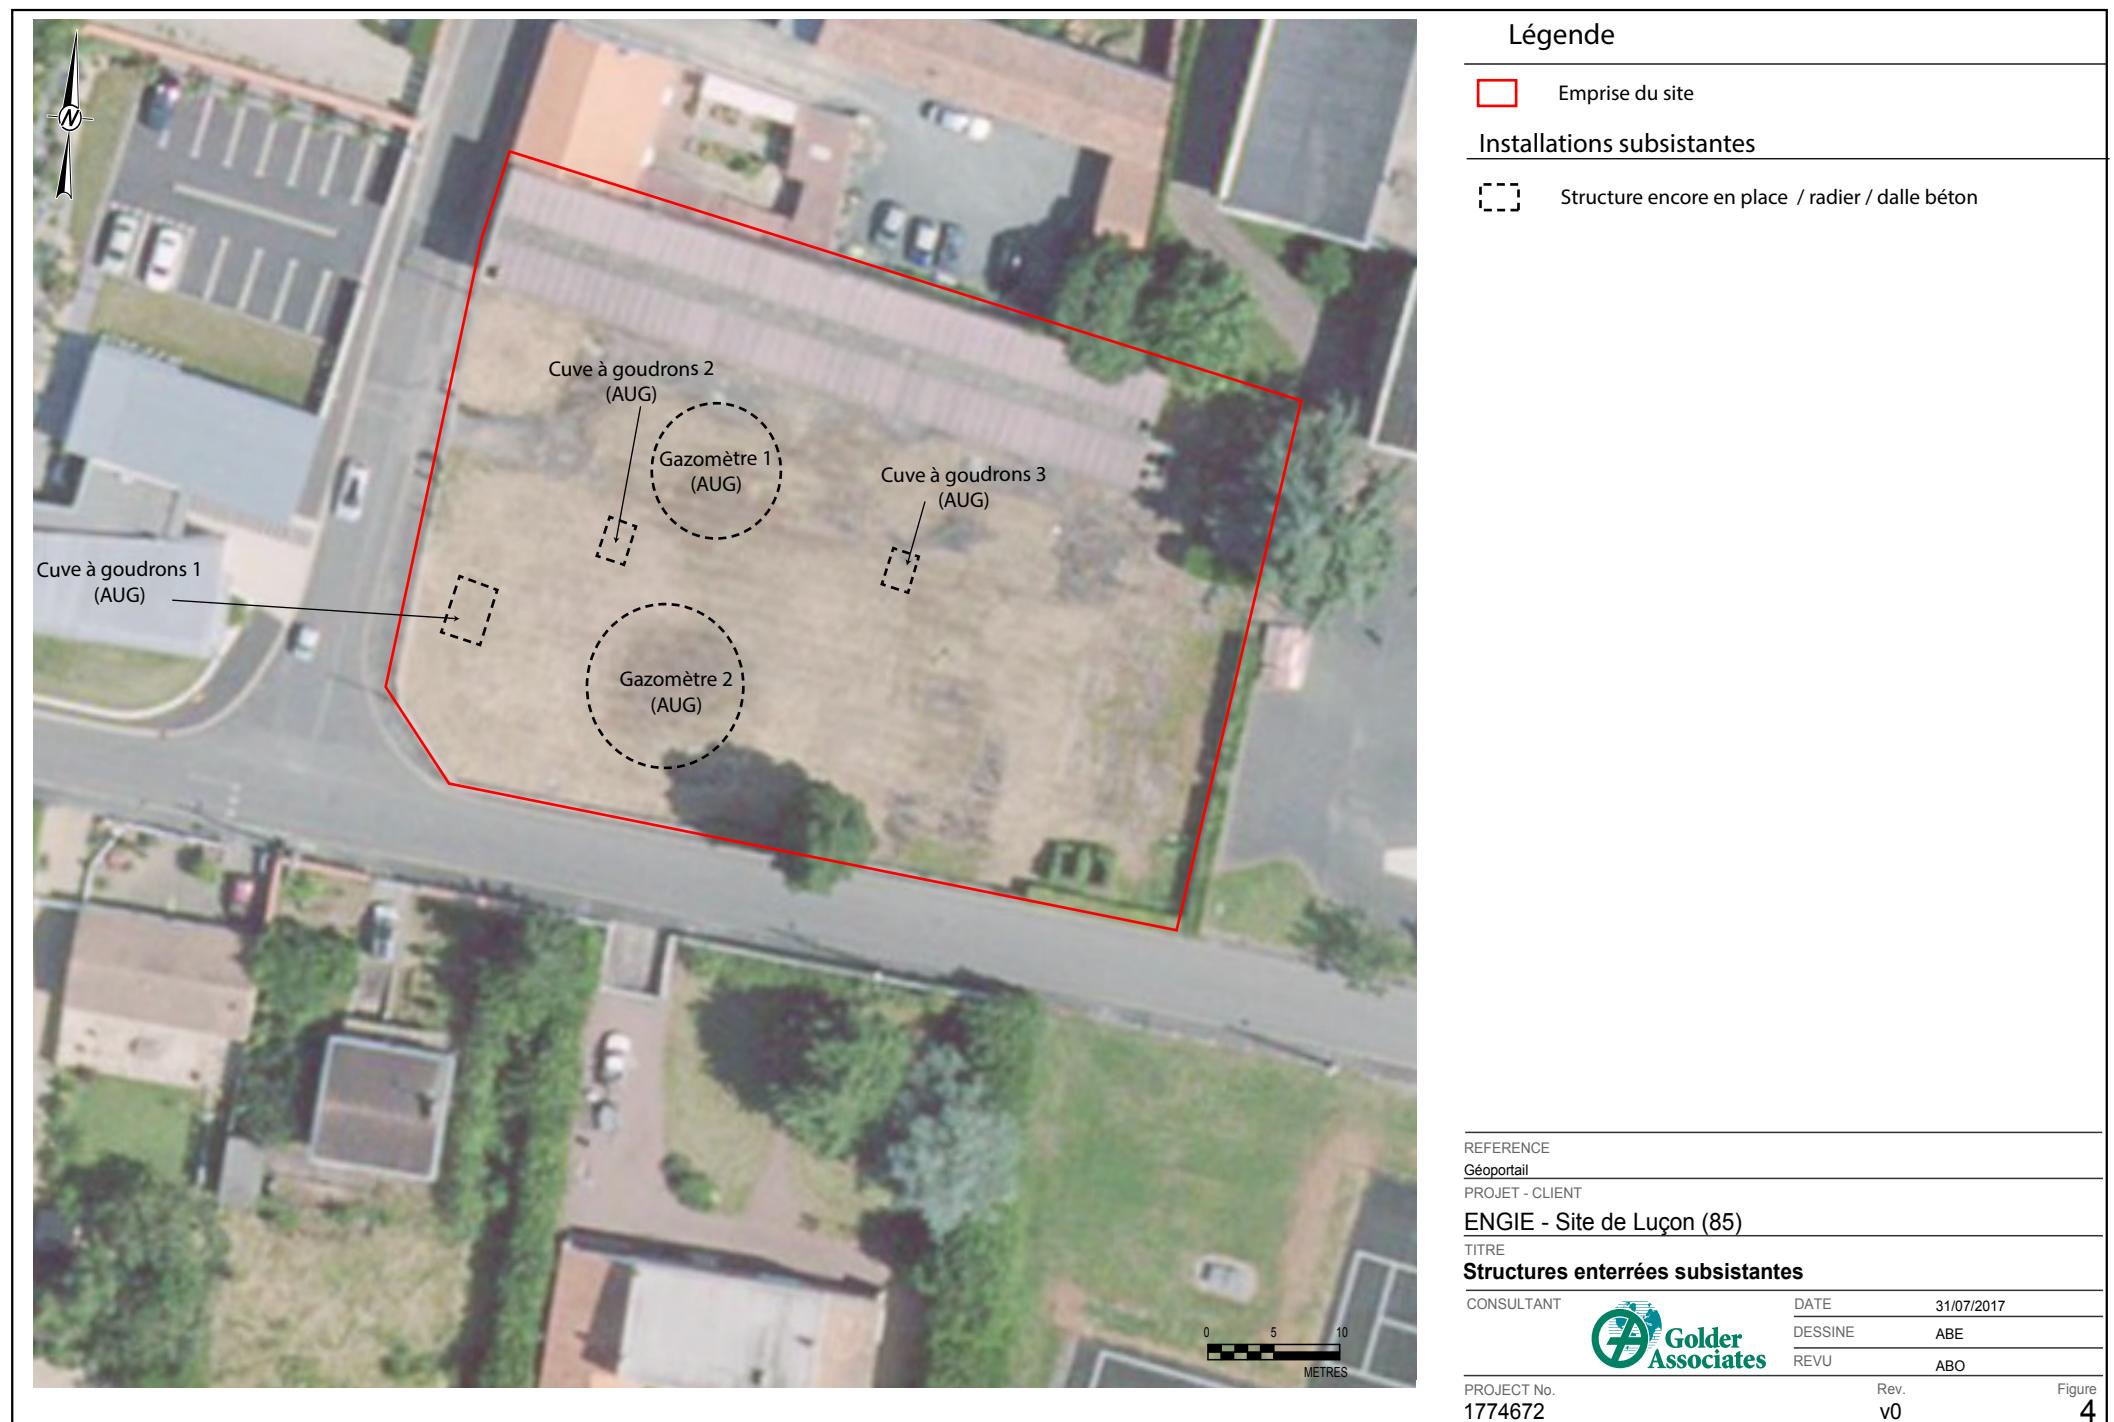
Le site a abrité une usine à gaz de 1876 jusque 1963. Le site a ensuite accueilli une zone de stockage de matériaux et un bâtiment administratif jusqu'à sa démolition en 2004. Depuis, le site est désaffecté.

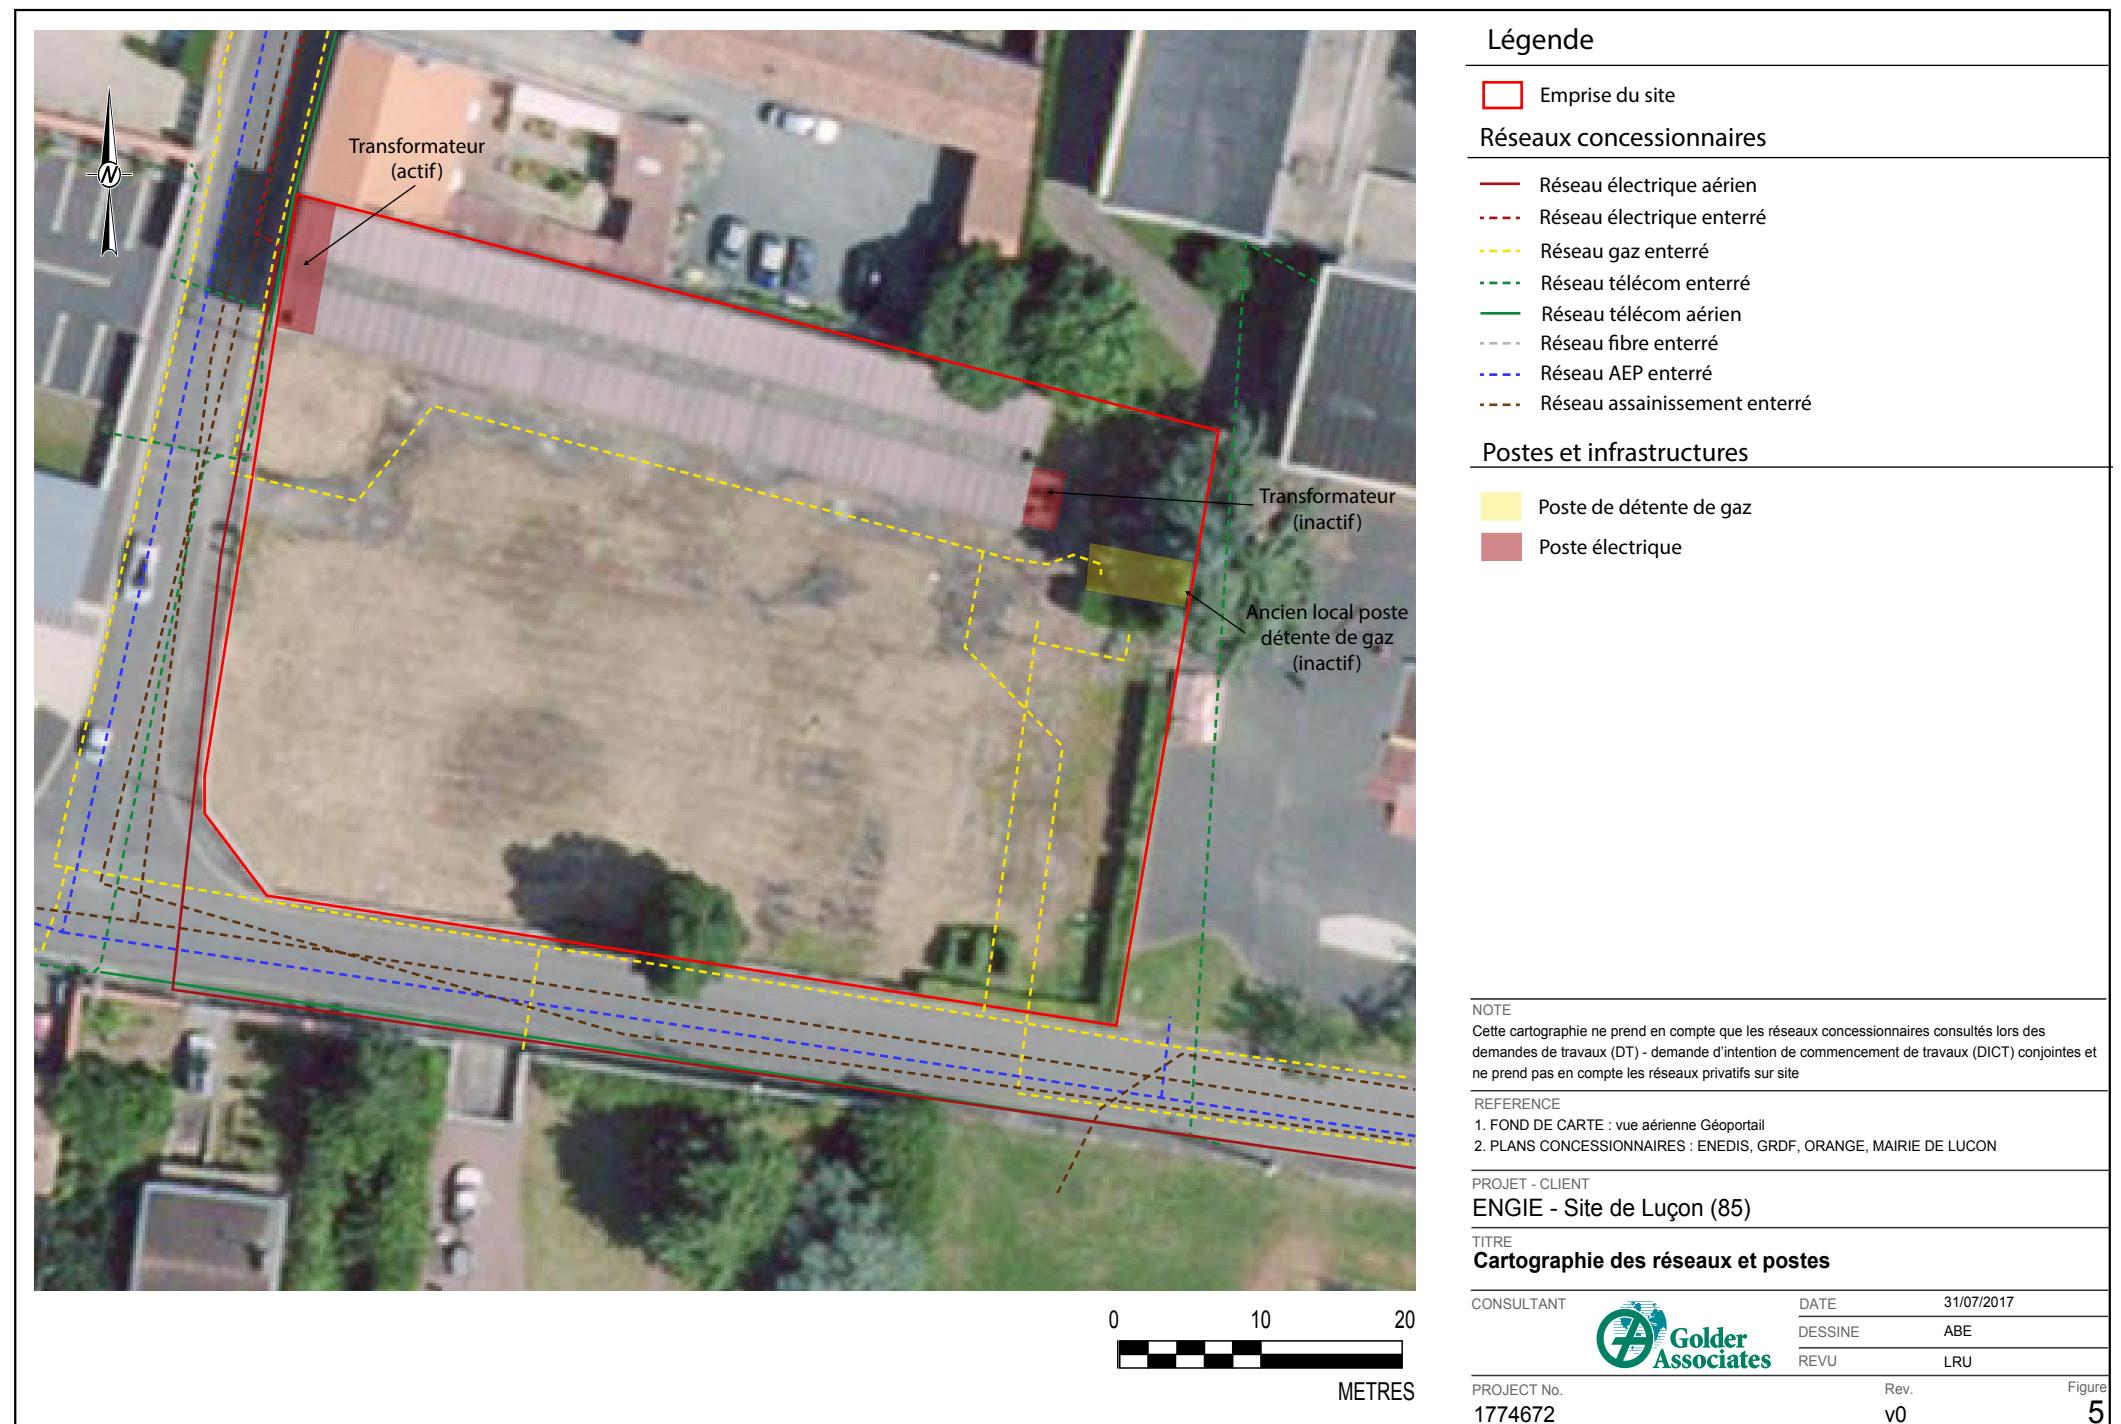
Le site de Luçon possède :

- Deux postes de transformation électrique, dont l'un est toujours en activité (poste ouest), ENEDIS ;
- L'ancien local du poste de détente de gaz (désaffecté), GrDF ;

Le site est recoupé par des réseaux gaz désaffectés (sources DICTvoir Figure 5).

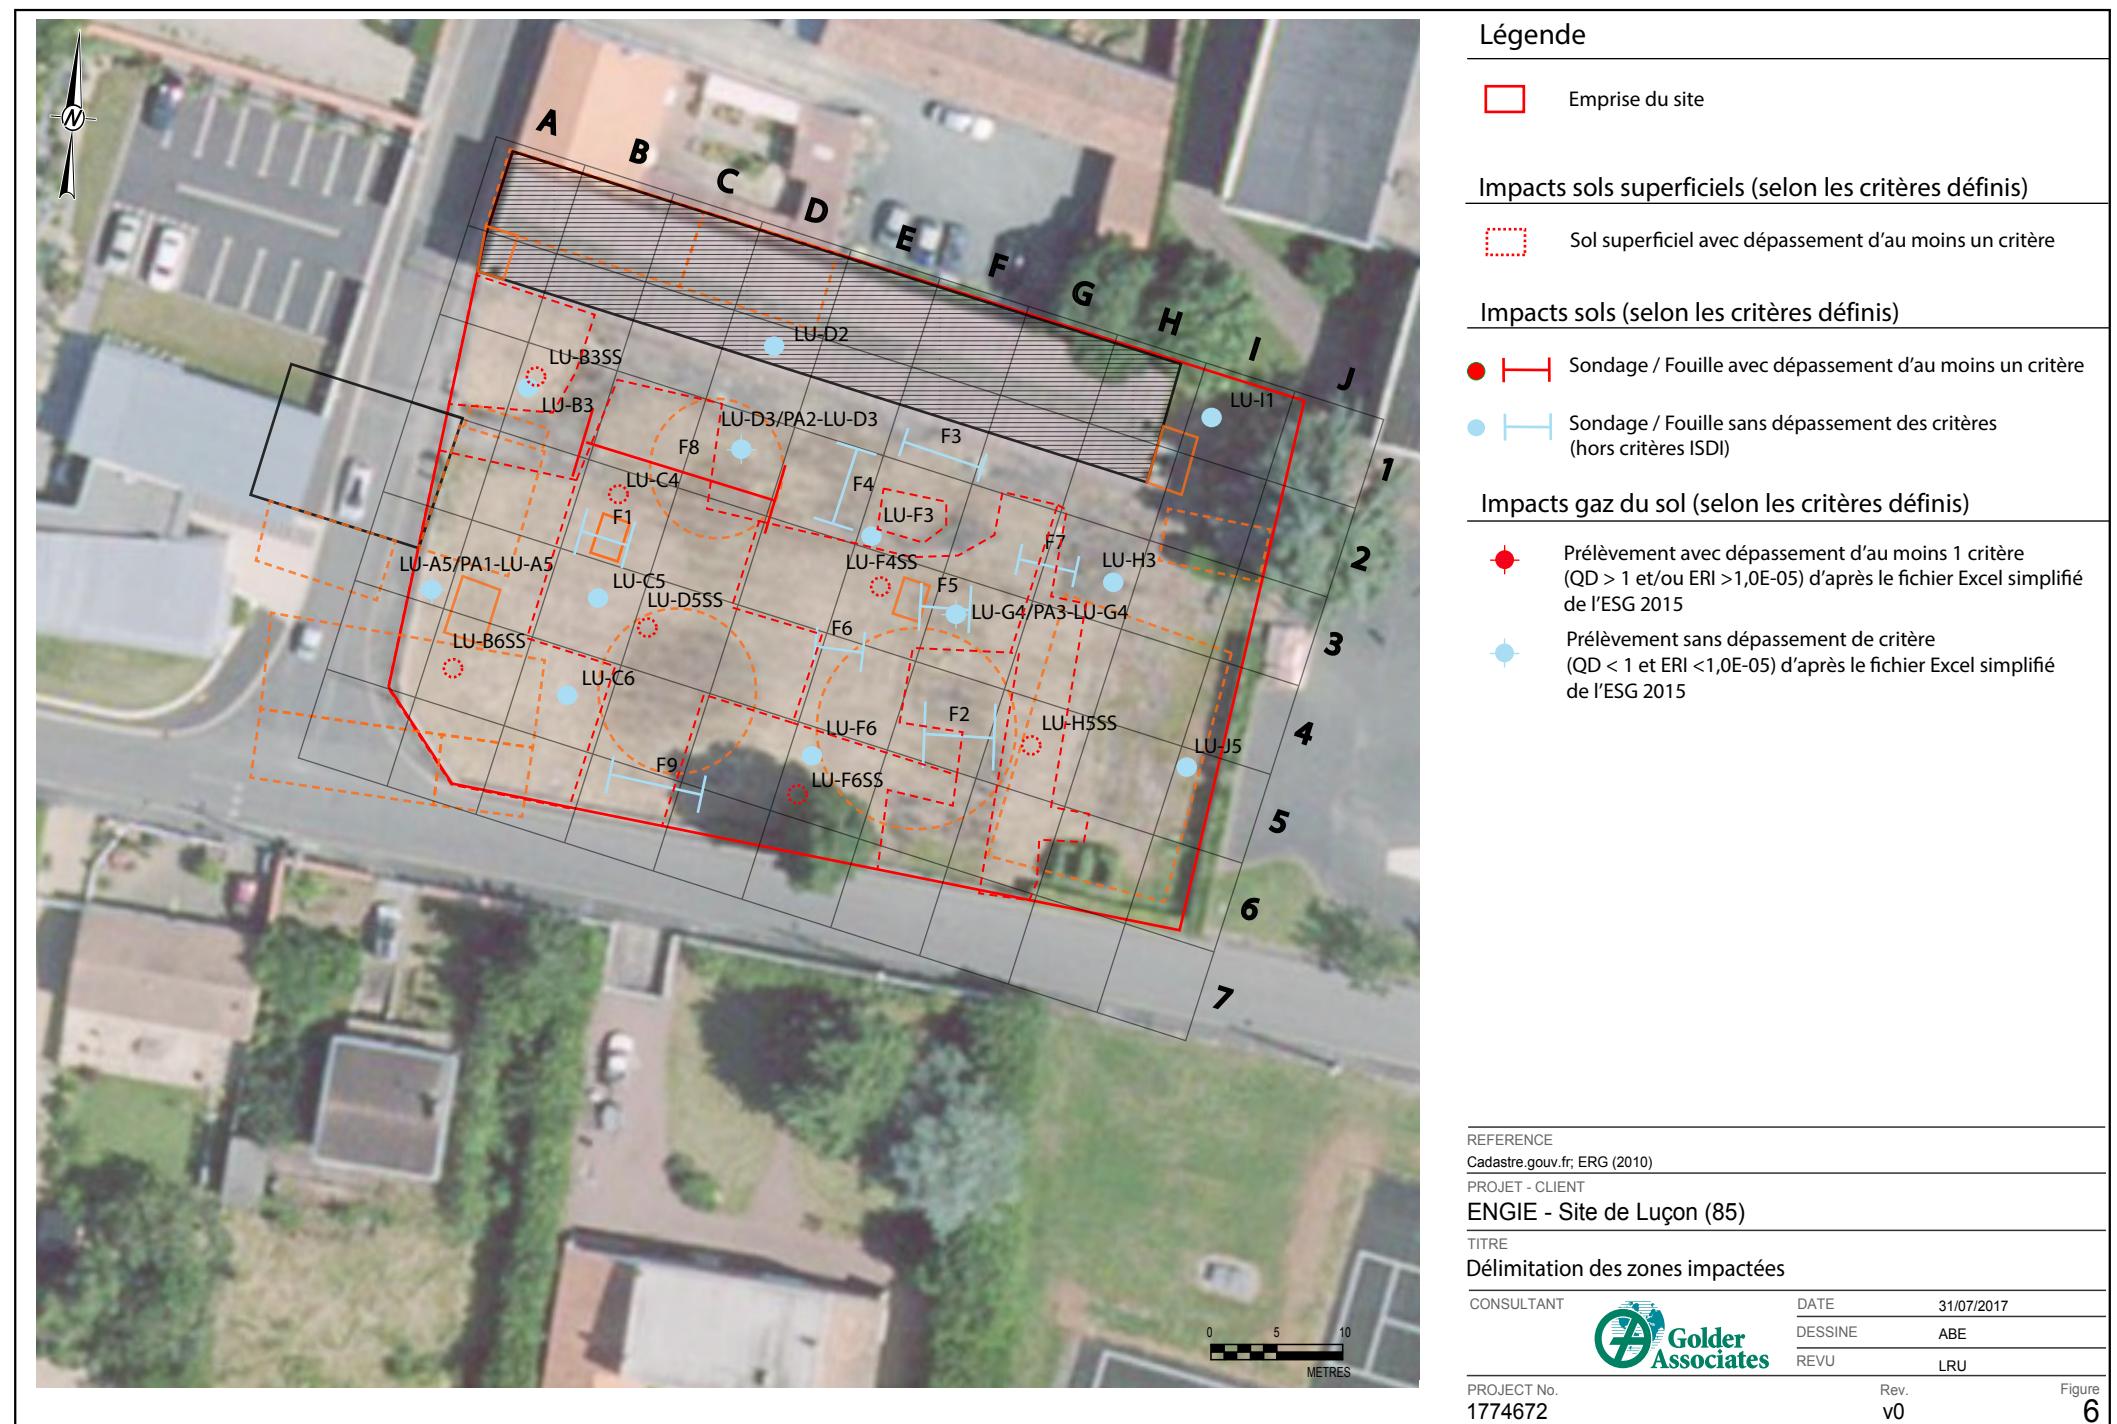
Des impacts ont été identifiés dans les sols superficiels et ces zones seront à prendre en compte dans le cadre du Plan de gestion du site.

Une carte présentant les impacts sols qui seront à prendre en compte dans le cadre de ce Plan est présentée sur la Figure 6.

Sols découverts	X		<p>Les investigations ont mis en évidence la présence de métaux (cuivre, plomb et zinc) à des teneurs supérieures au bruit de fond géochimique (ASPIRET) ainsi que d'hydrocarbures dans les sols superficiels.</p> <p>Mettre en œuvre des mesures de gestion (recouvrement ou substitution des sols concernés par des matériaux sains sur une épaisseur adéquate, calcul de risque ...).</p>

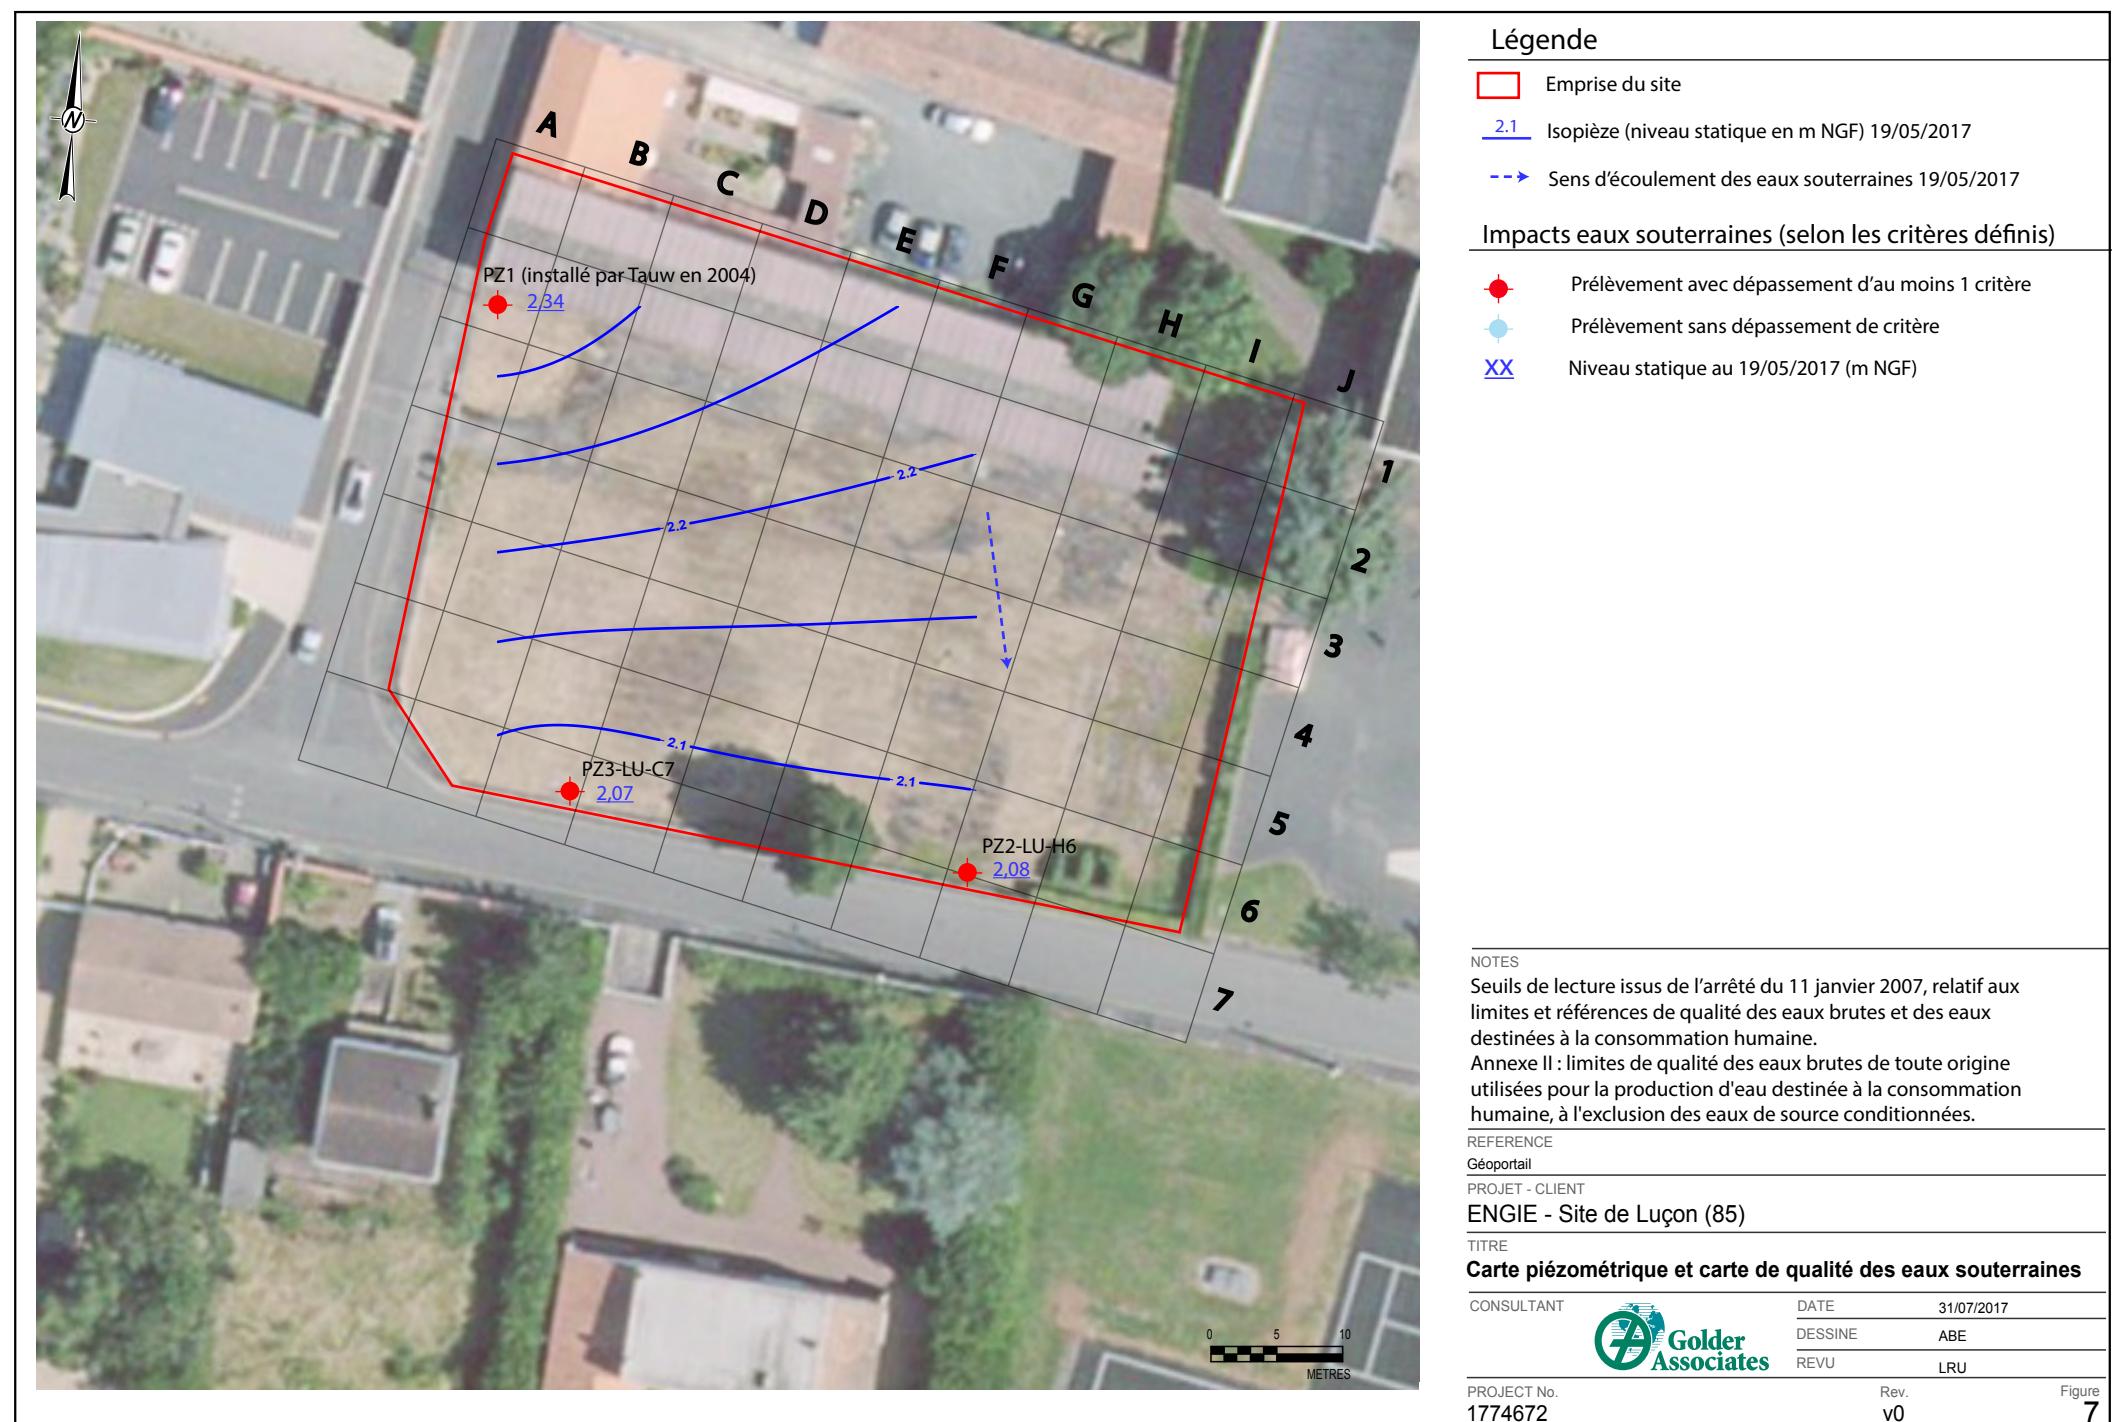
Depuis l'installation du réseau piézométrique (Pz1, Pz2 et Pz3) en 2004, un suivi de la qualité des eaux souterraines a été instauré sur site. Ce suivi n'est pas un suivi réglementaire.

En 2017, Golder a installé deux nouveaux ouvrages (Pz2-LU-H6 et Pz3-LU-C7). Les investigations ont été réalisées au droit des ouvrages Pz1, Pz2-LU-H6 et Pz3-LU-C7. Le sens d'écoulement des eaux souterraines au droit du site est dirigé vers le sud. Les ouvrages historiques Pz2 et Pz3 ne sont pas exploitables et ont été remplacés par les ouvrages Pz2-LU-H6 et Pz3-LU-C7 (installés à proximité des ouvrages historiques).

La Figure 7 présente les piézomètres présents sur site et le sens général d'écoulement.
