SYNTHESE ENVIRONNEMENTALE NON TECHNIQUE

ENGIE, Luçon (85)

N° du Rapport: 1774672 SNT R02 V1

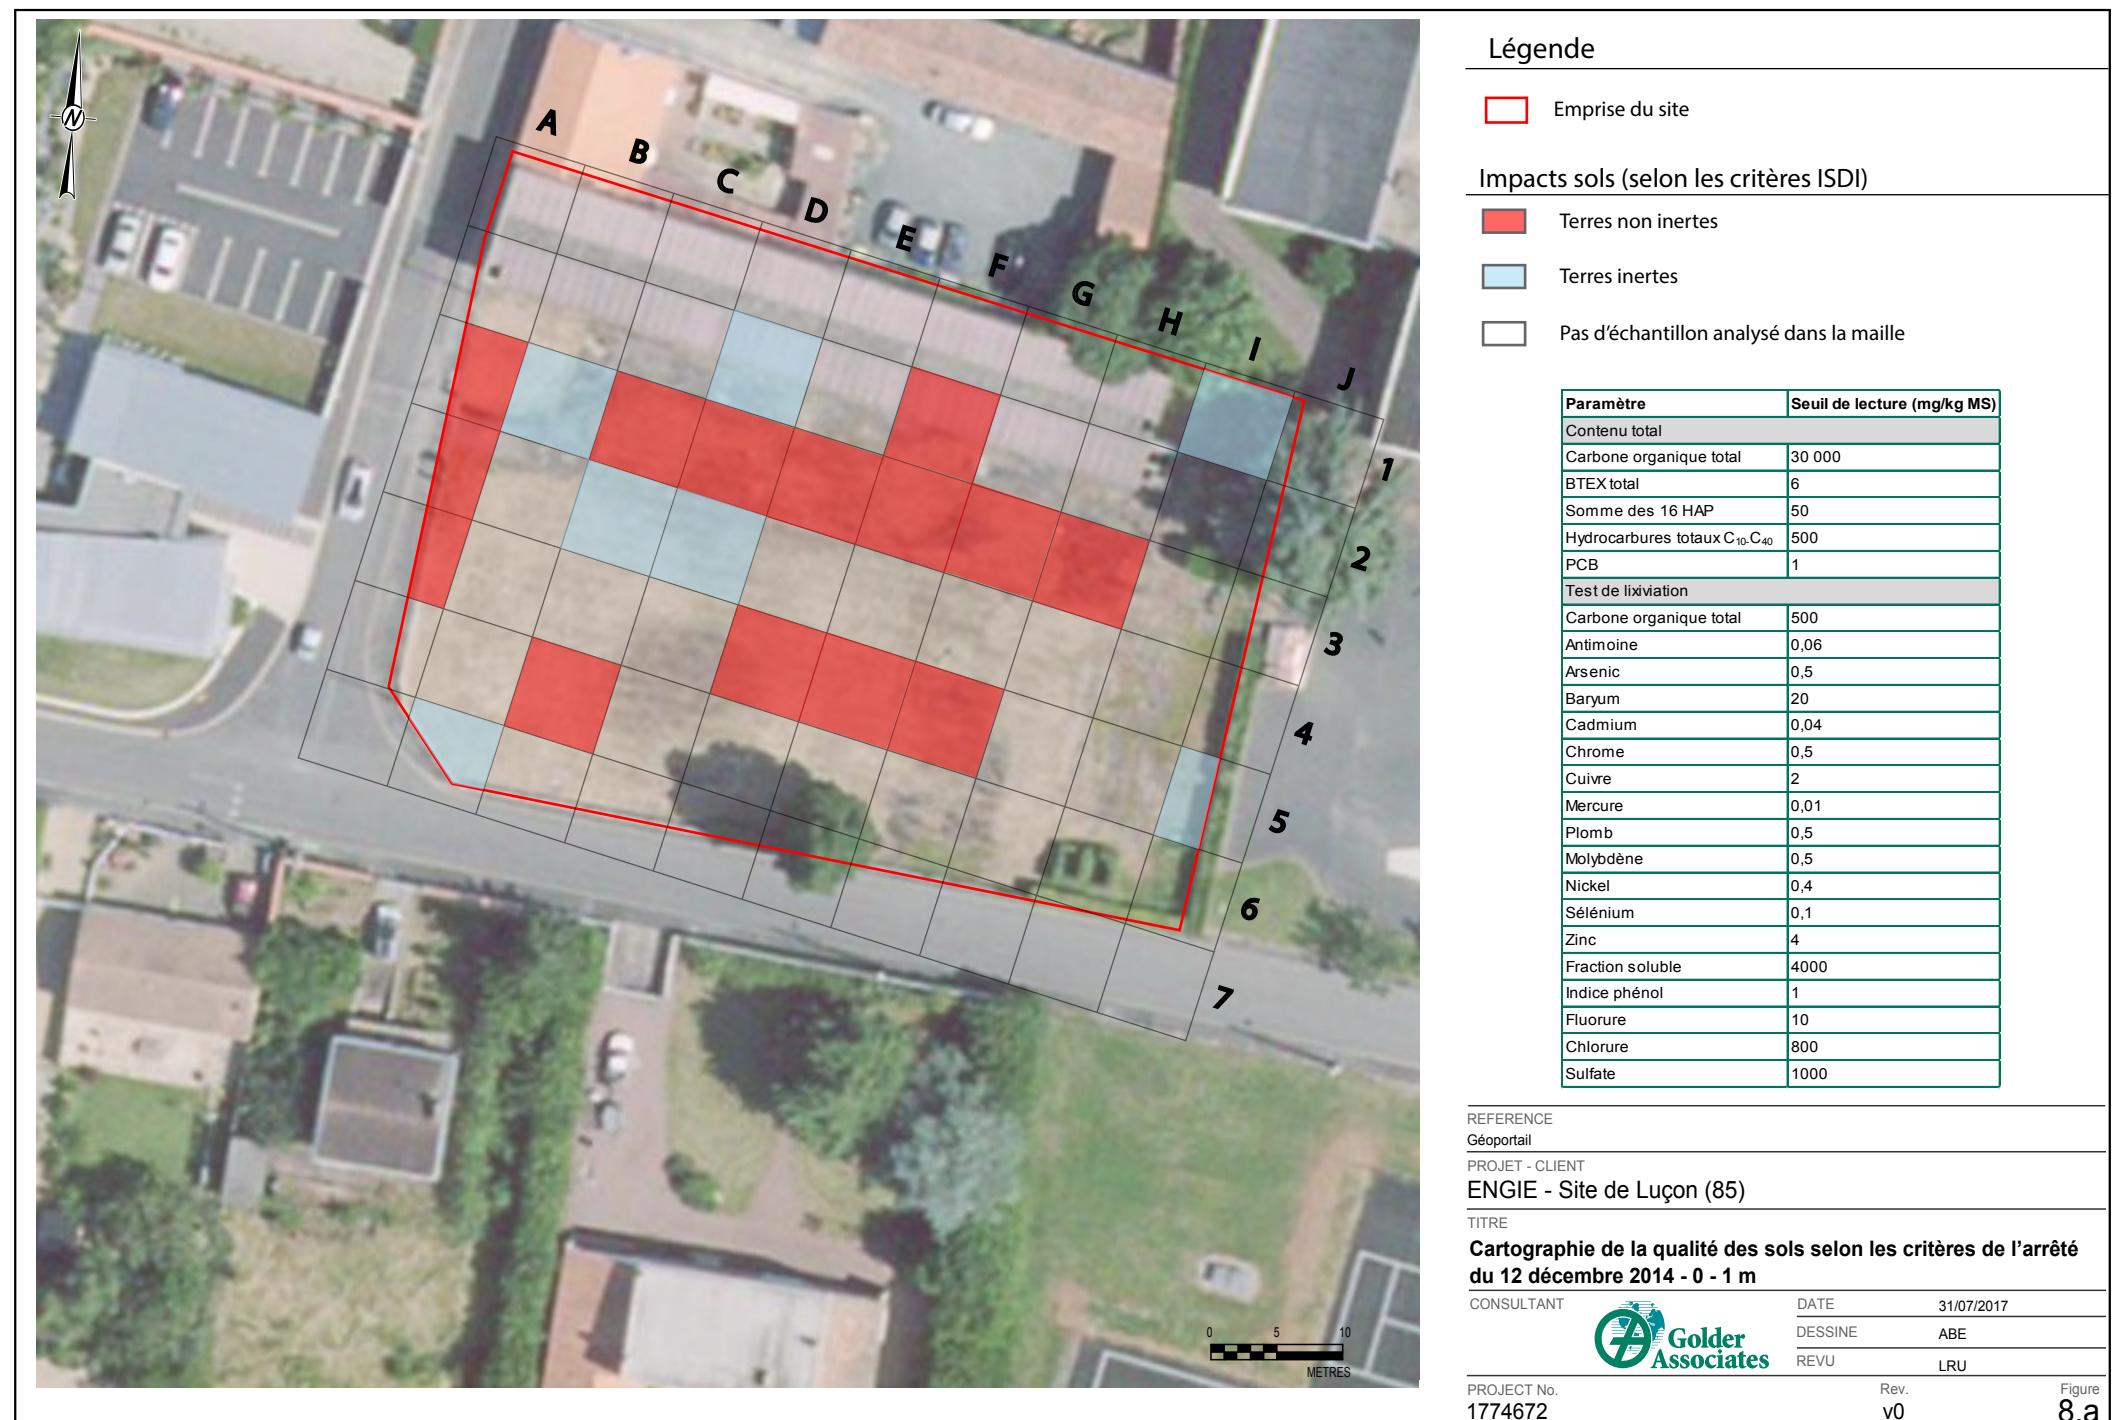
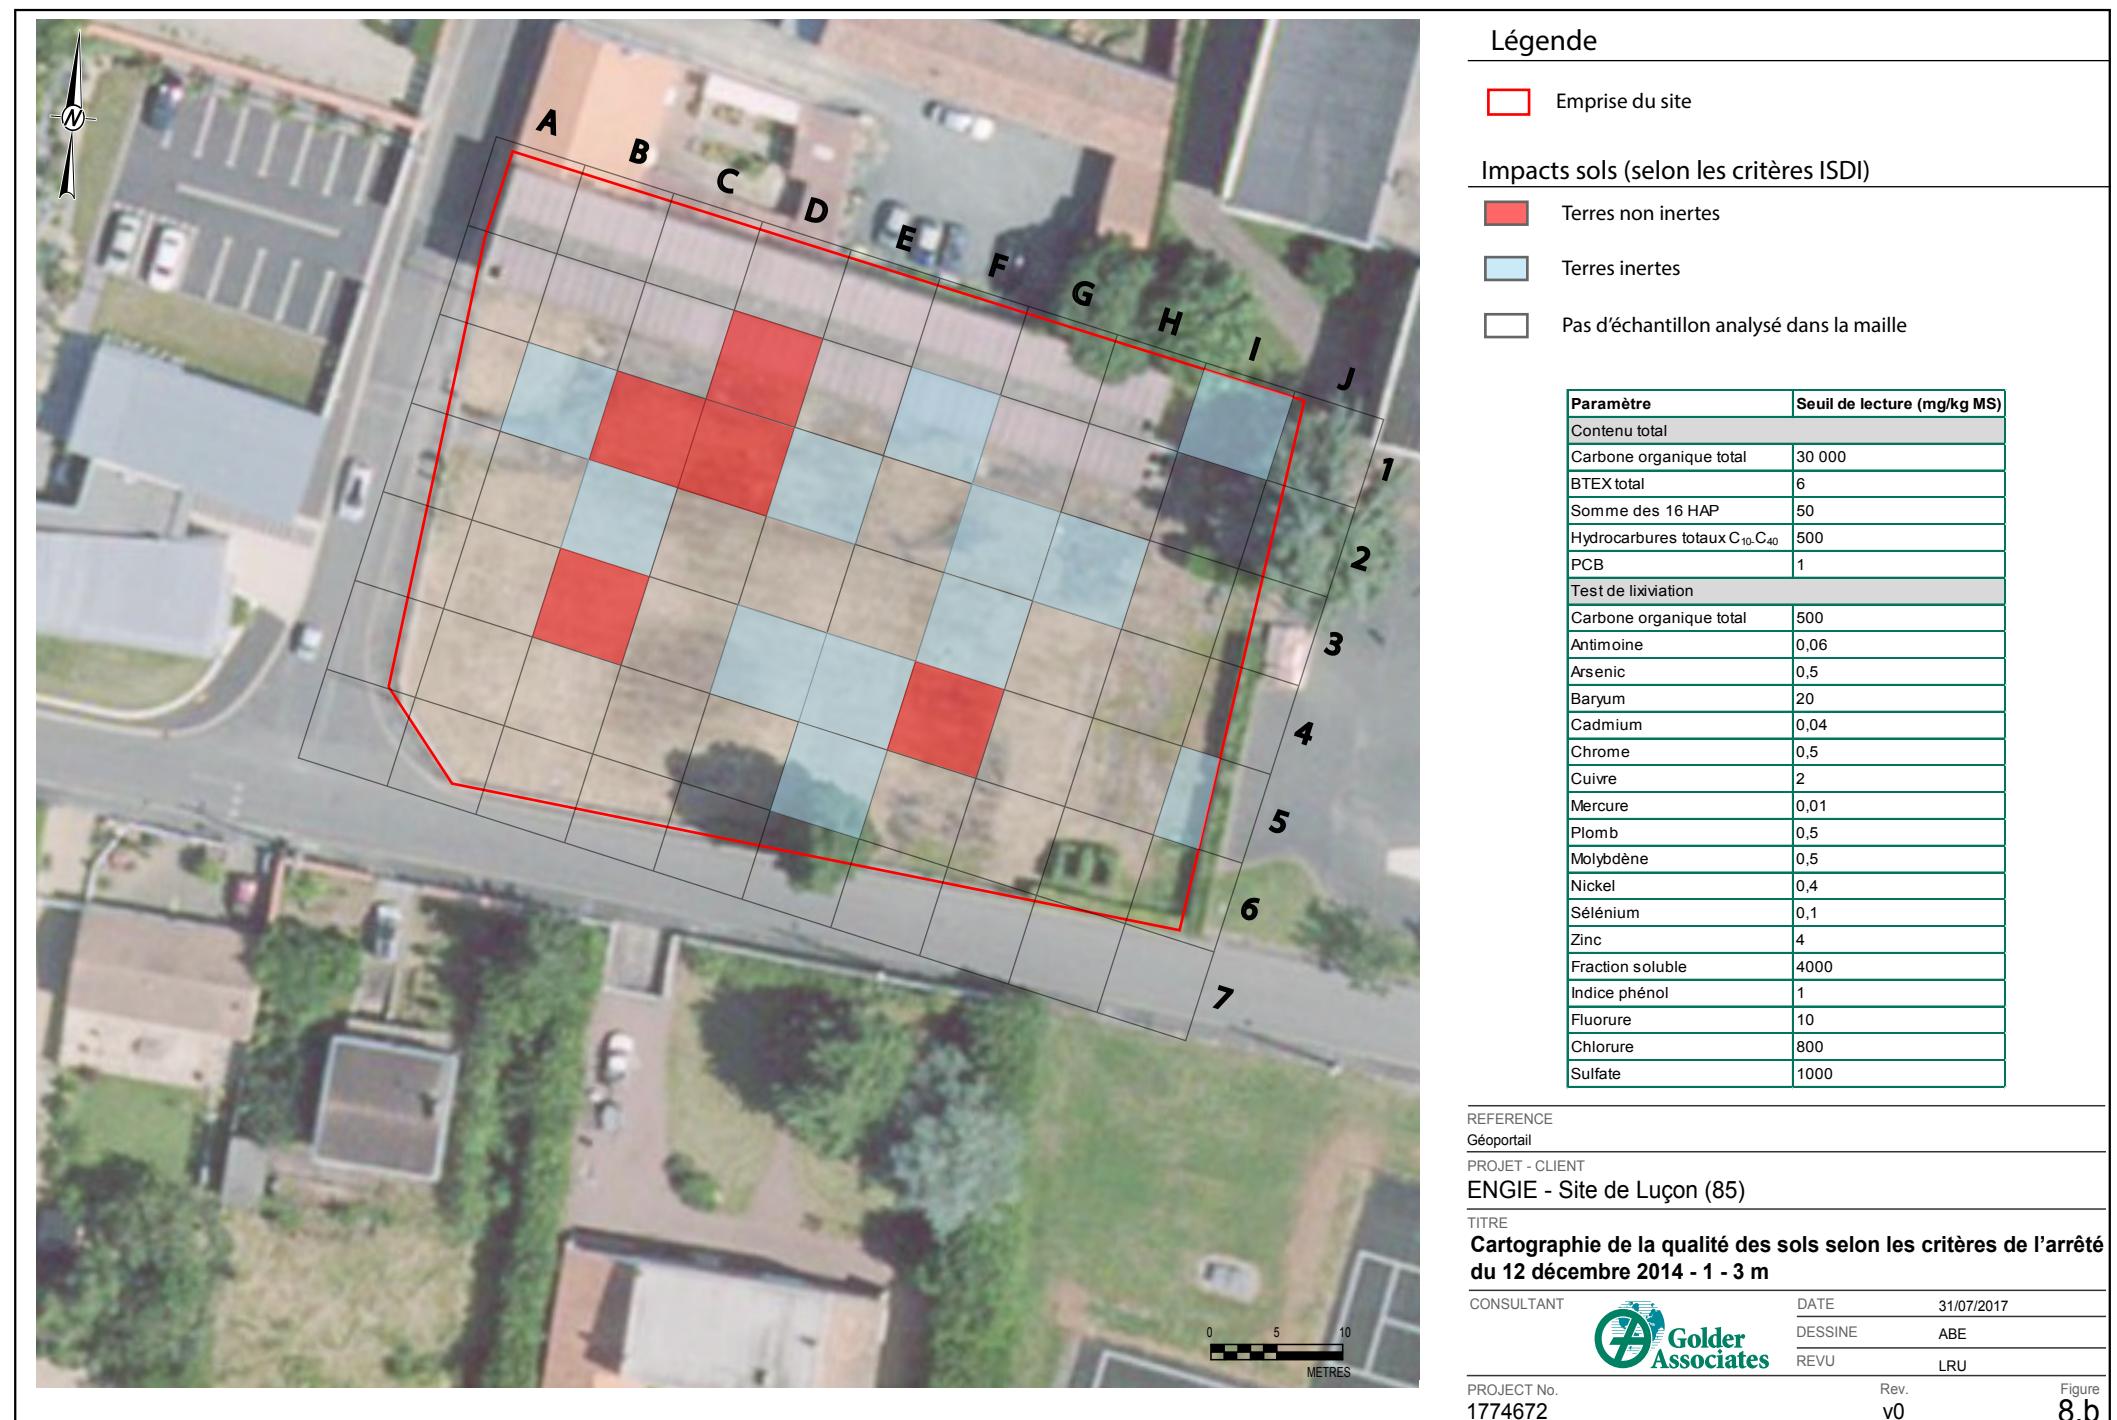
- La proportion d'échantillons dépassant les critères sur brut (hors analyses ISDI) est de :
 - 43 % des échantillons analysés entre 0-1 m ; et
 - 25 % des échantillons analysés entre 1-3 m de profondeur.
- La proportion des packs ISDI non conformes avec l'arrêté du 12 décembre 2014, pour l'ensemble des critères (inclus COT, fluorures, chlorures et sulfate) est de :
 - 100 % des échantillons analysés entre 0-1 m ; et
 - 0 % des échantillons analysés entre 1-3 m de profondeur.
- Enfin, la proportion de terres non inertes sur la base du ratio des analyses effectuées est de:
 - 45 % des échantillons analysés entre 0-1 m ; et
 - 24 % des échantillons analysés entre 1-3 m de profondeur.

La cartographie de la qualité des sols vis-à-vis des critères de l'arrêté du 12 décembre 2014 est présentée sur la Figure 8. Sur cette figure, un sondage est considéré non inerte si au moins un échantillon présente un dépassement des valeurs limites fixées dans l'arrêté du 12 décembre 2014.
