La Maison Du Diag

## Résumé de l'expertise N° 2024/01/19 BELLON

Adresse : ..... **10 Rue Richelieu**

Commune : ..... **85400 LUÇON**

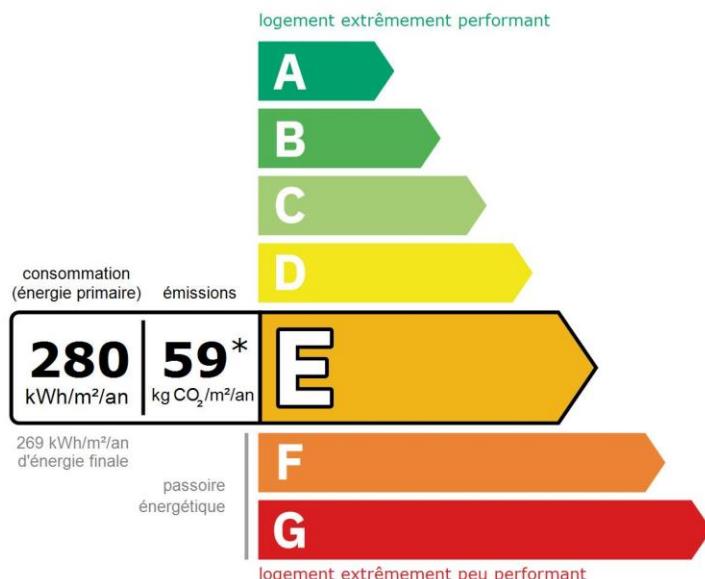
## Performance énergétique et climatique

Le niveau de consommation énergétique dépend de l'isolation du logement et de la performance des équipements.  
Pour l'améliorer, voir pages 4 à 6

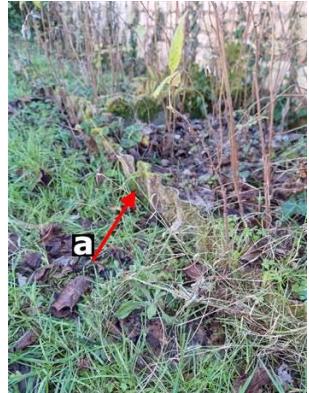
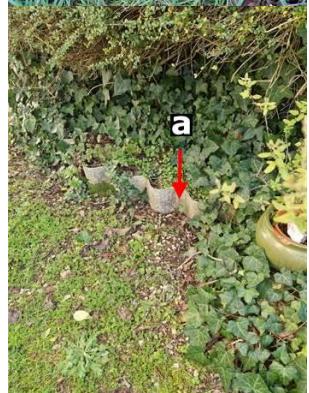
Localisation	Identifiant + Description	Conclusion (justification)	Etat de conservation** et préconisations*	Photo
Parties extérieures	<u>Identifiant:</u> ZPSO-003 <u>Description:</u> Plaques en fibres-ciment <u>Liste selon annexe.13-9 du CSP:</u> B	Présence d'amiante	Matériau dégradé (étendue ponctuelle)  <b>Résultat EP**</b>  <b>Préconisation :</b> Il est recommandé de réaliser une évaluation périodique.  <b>Recommendation :</b> Voir les Mesures d'ordre général – Obligations réglementaires

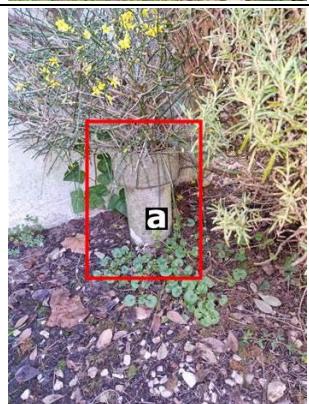
<u>Identifiant:</u> ZPSO-004 <u>Description:</u> Conduits de ventilation <u>Liste selon annexe.13-9 du CSP:</u> B	Présence d'amiante (Sur décision de l'opérateur)	Matériau non dégradé  <b>Résultat EP**</b>  <b>Préconisation :</b> Il est recommandé de réaliser une évaluation périodique.  <b>Recommendation :</b> Prévoir un confinement de la zone en attendant les travaux de retrait

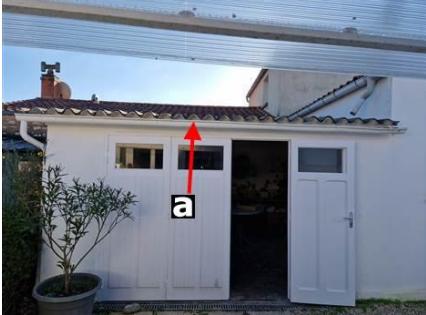
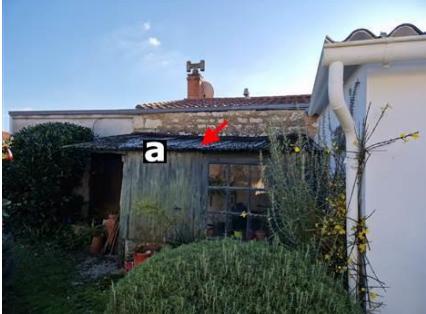
Localisation	Identifiant + Description	Conclusion (justification)	Etat de conservation** et préconisations*	Photo
Abri de jardin; Garage	<u>Identifiant:</u> ZPSO-001 <u>Description:</u> Plaques en fibres-ciment <u>Liste selon annexe.13-9 du CSP:</u> B	Présence d'amiante (Sur décision de l'opérateur)	<p>Matériaux dégradé (étendue ponctuelle)</p> <p><b>Résultat</b> EP**</p> <p><b>Préconisation :</b> Il est recommandé de réaliser une évaluation périodique.</p> <p><b>Recommendation :</b> Voir les Mesures d'ordre général – Obligations réglementaires</p>

<p>Photo n° PhA001 Localisation : Abri de jardin; Garage Ouvrage : Plaques ondulées Partie d'ouvrage : Plaques en fibres-ciment Description : Plaques en fibres-ciment</p>

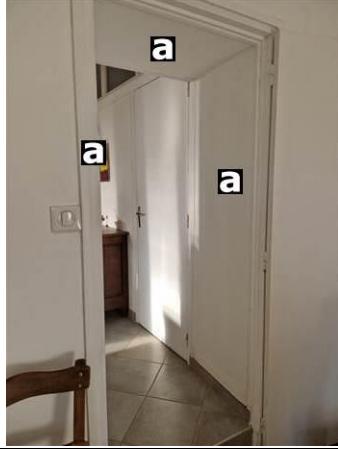
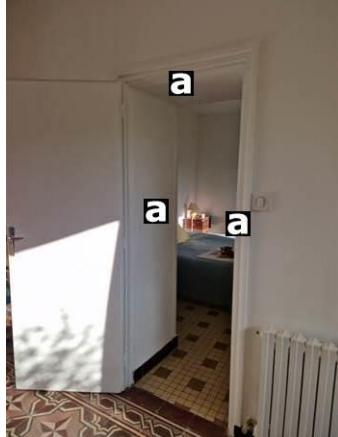
bureau; Chambre 1	<u>Identifiant:</u> ZPSO-002 <u>Description:</u> Revêtements durs (plaques planes fibres-ciment) <u>Liste selon annexe.13-9 du CSP:</u> B	Présence d'amiante (Sur décision de l'opérateur)	<p>Matériaux non dégradé</p> <p><b>Résultat</b> EP**</p> <p><b>Préconisation :</b> Il est recommandé de réaliser une évaluation périodique.</p> <p><b>Recommendation :</b> Voir les Mesures d'ordre général – Obligations réglementaires</p>

<p>Photo n° PhA002 Localisation : bureau; Chambre 1 Ouvrage : Murs et cloisons Partie d'ouvrage : Revêtements durs (plaques planes fibres-ciment) Description : Revêtements durs (plaques planes fibres-ciment)</p>

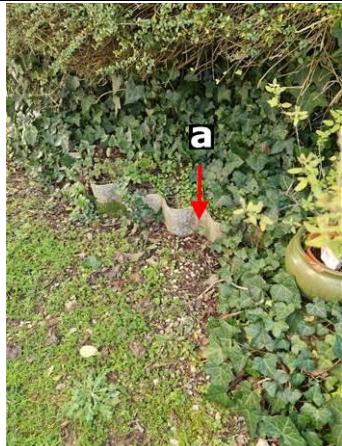
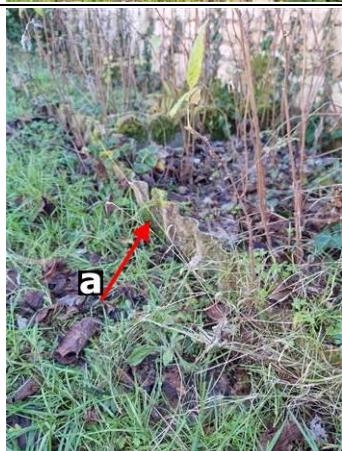
Photo n° PhA003  
 Localisation : Parties extérieures  
 Ouvrage : Plaques ondulées  
 Partie d'ouvrage : Plaques en fibres-ciment  
 Description : Plaques en fibres-ciment

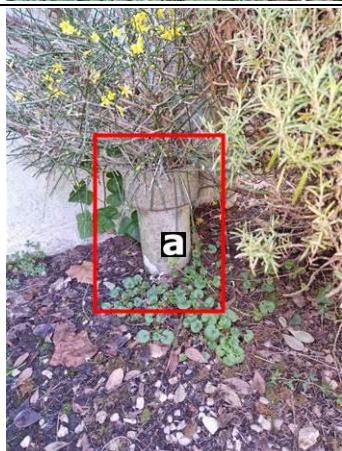
Photo n° PhA004  
 Localisation : Parties extérieures  
 Ouvrage : Eléments ponctuels  
 Partie d'ouvrage : Conduits de ventilation  
 Description : Conduits de ventilation

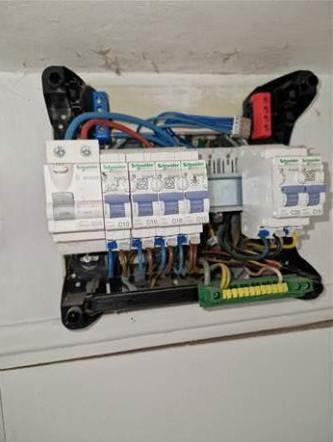
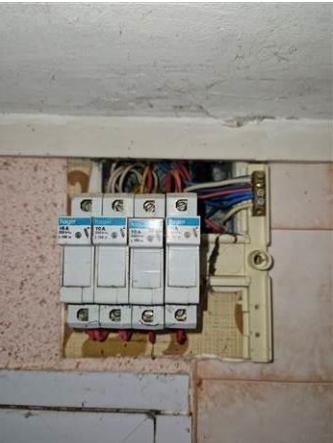
Photo n° PhEle001 B11 a1 L'ensemble de l'installation électrique est protégée par au moins un dispositif différentiel à haute sensibilité inf. ou égal à 30 mA.

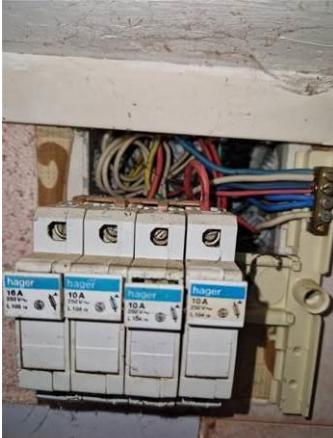
<p><b>Photo PhEle002</b>  <b>Libellé de l'anomalie :</b> B4.3 c Plusieurs circuits disposent d'un conducteur neutre commun dont les conducteurs ne sont pas correctement protégés contre les surintensités.  <b>Commentaire :</b> neutre commun  <b>Remarques :</b> Présence de conducteur(s) neutre(s) commun(s) à plusieurs circuits avec des conducteurs de phase non regroupés sous la même protection contre les surintensités ; Faire intervenir un électricien qualifié afin de regrouper les conducteurs de phase sous une même protection ou de supprimer le(s) conducteur(s) neutre(s) commun(s)</p>

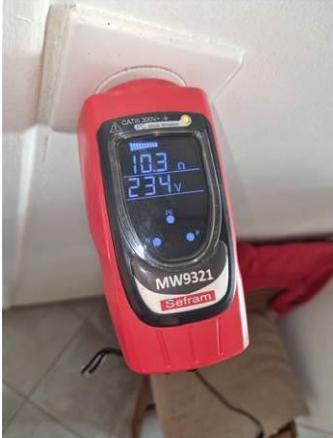
<p><b>Photo PhEle003</b>  <b>Libellé du point de contrôle :</b> B3.3.1 d La valeur de la résistance de la prise de terre n'est pas adaptée au courant différentiel résiduel (sensibilité) du ou des dispositifs différentiels protégeant l'ensemble de l'installation électrique.</p>

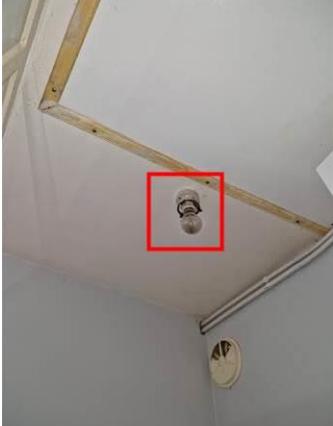
<p><b>Photo PhEle004</b>  <b>Libellé de l'anomalie :</b> B8.3 a L'installation comporte au moins un matériel électrique vétuste.  <b>Commentaire :</b> Présence de matériel vétuste  <b>Remarques :</b> Présence de matériel électrique vétuste (douilles, interrupteurs, socles de prise...) ; Faire intervenir un électricien qualifié afin de remplacer les matériels électriques vétustes (Wc)</p>

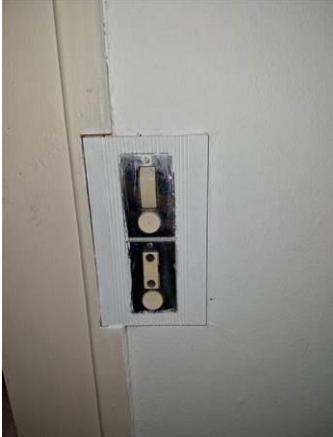
<p><b>Photo PhEle005</b>  <b>Libellé du point de contrôle :</b> B3.3.6 a1 Au moins un socle de prise de courant ne comporte pas de broche de terre.  <b>Remarques :</b> (2em maison - Cuisine, 2em maison - Chambre 1)</p>

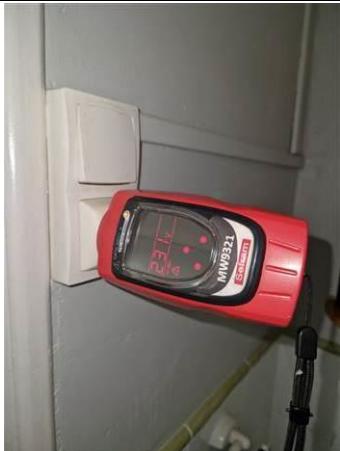
Photo PhEle006

Libellé du point de contrôle : B3.3.6 a2 Au moins un socle de prise de courant comporte une broche de terre non reliée à la terre.
