# Résumé de l'expertise

## N° 2023/11/12 Maison RIVE

Adresse : ..... **40 rue nationale**

Commune : ..... **85580 TRIAIZE**

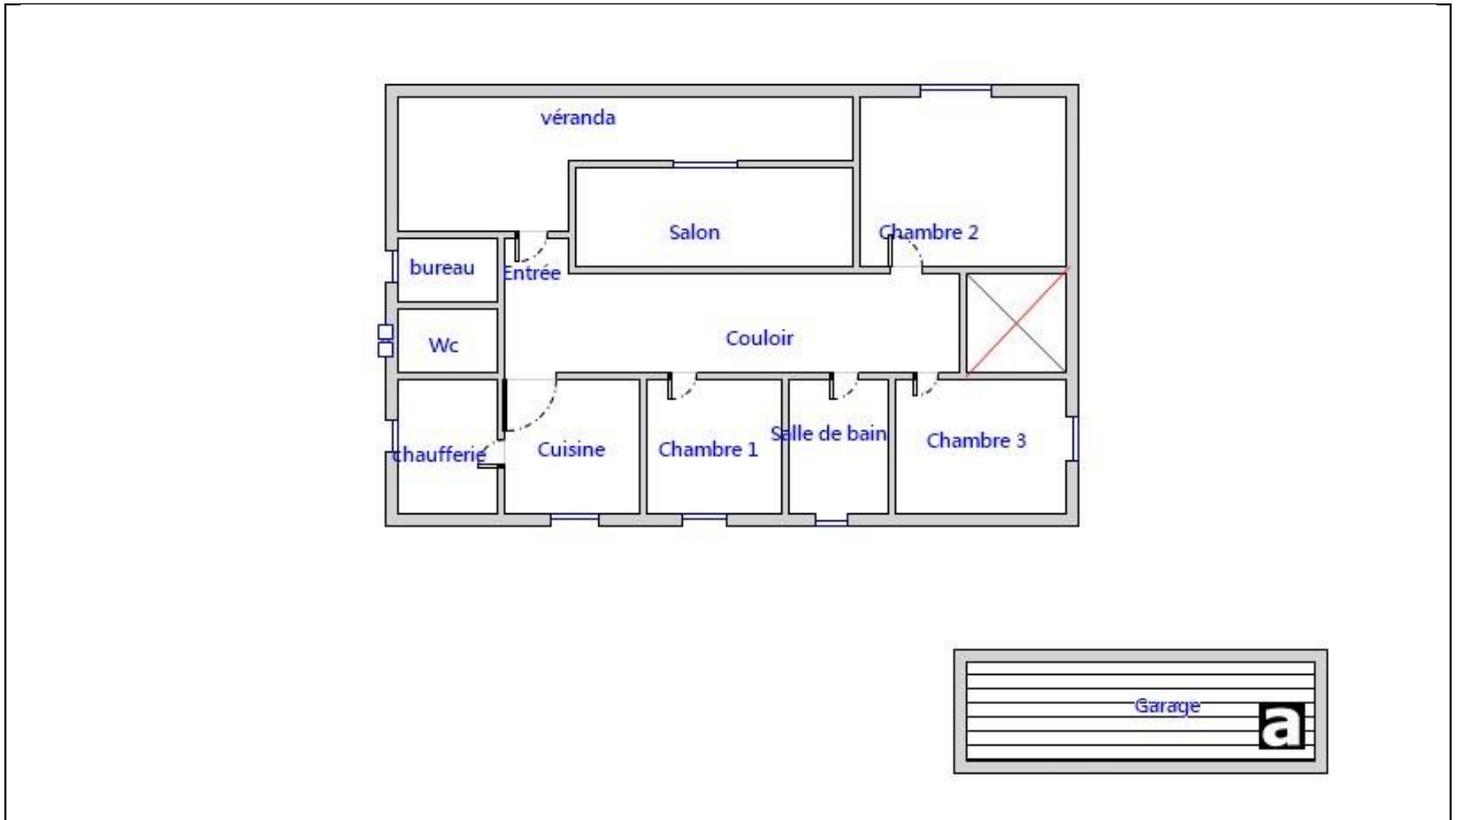
7.1 - Annexe - Schéma de repérage

Conduit en fibro-ciment		Dalles de sol	<p>Nom du propriétaire :  <b>Succession RIVE</b>                      Adresse du bien :  <b>40 rue nationale</b>  <b>85580</b>  <b>TRIAIZE</b></p>
	Conduit autre que fibro-ciment		Carrelage	
	Brides		Colle de revêtement	
	Dépôt de Matériaux contenant de l'amiante		Dalles de faux-plafond	
	Matériau ou produit sur lequel un doute persiste		Toiture en fibro-ciment	
	Présence d'amiante		Toiture en matériaux composites

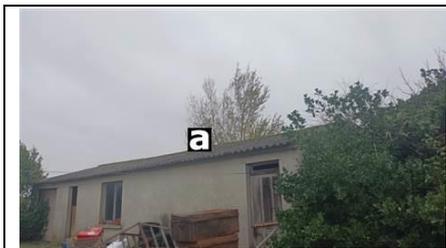
Photo n° PhA001  
 Localisation : Garage  
 Ouvrage : Plaques ondulées  
 Partie d'ouvrage : Plaques en fibres-ciment  
 Description : Plaques en fibres-ciment

Localisation	Identifiant + Description	Conclusion (justification)	Etat de conservation** et préconisations*	Photo
Garage	Identifiant: ZPSO-001 Description: Plaques en fibres-ciment Liste selon annexe.13-9 du CSP: B	Présence d'amiante (Sur décision de l'opérateur)	Matériau non dégradé  <b>Résultat EP**</b>  <b>Préconisation :</b> Il est recommandé de réaliser une évaluation périodique.  <b>Recommandation :</b> Voir les Mesures d'ordre général - Obligations réglementaires

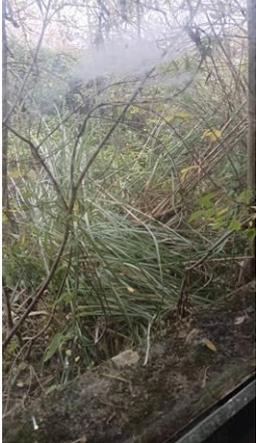
Localisation	Liste des ouvrages, parties d'ouvrages	Observations et constatations diverses	Photos
jardin arriere garage en friche		non accessible

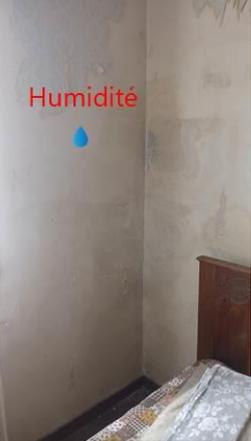
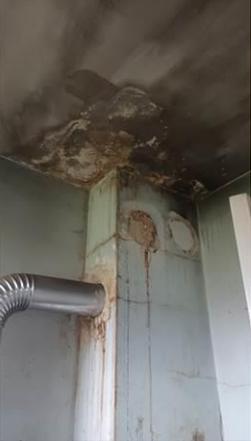
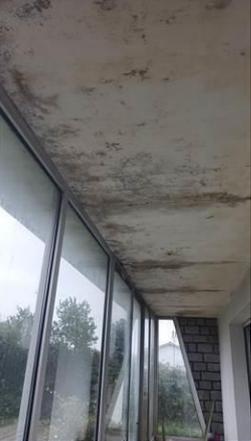
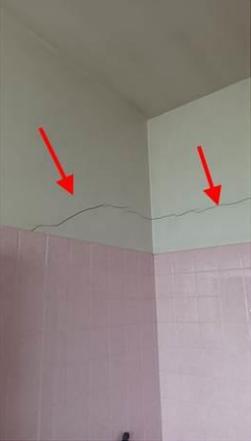
maison	présence de fissure sur l'ensemble du bati	présence de fissures et d'humidité sur la maison

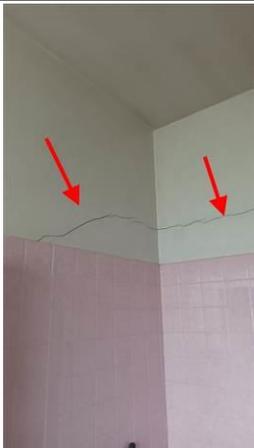
Photo n° PhTer002  
Localisation : maison  
Ouvrage : présence de fissure sur l'ensemble du bati  
Informations complémentaires : présence de fissures et d'humidité sur la maison

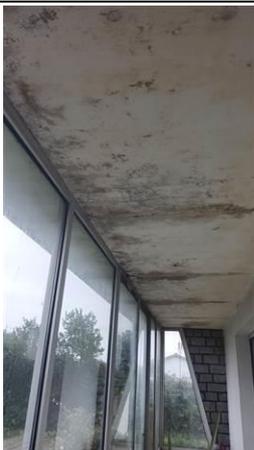
Photo n° PhTer002  
Localisation : maison  
Ouvrage : présence de fissure sur l'ensemble du bati  
Informations complémentaires : présence de fissures et d'humidité sur la maison

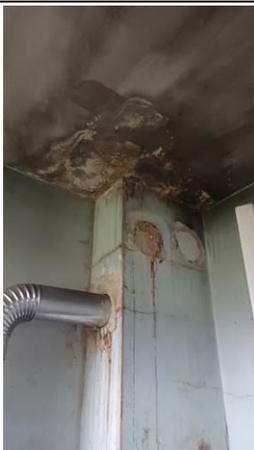
Photo n° PhTer002  
Localisation : maison  
Ouvrage : présence de fissure sur l'ensemble du bati  
Informations complémentaires : présence de fissures et d'humidité sur la maison

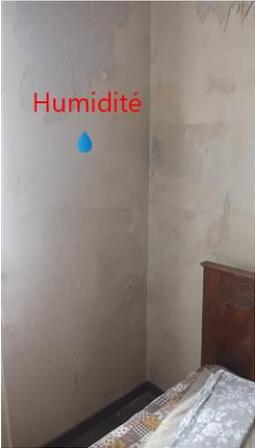
<p>Humidité</p>	<p><b>Photo n° PhTer002</b> <b>Localisation : maison</b> <b>Ouvrage : présence de fissure sur l'ensemble du bati</b> <b>Informations complémentaires : présence de fissures et d'humidité sur la maison</b></p>

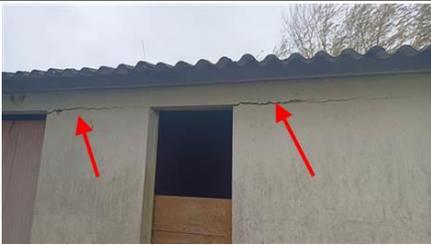
<p><b>Photo n° PhTer002</b> <b>Localisation : maison</b> <b>Ouvrage : présence de fissure sur l'ensemble du bati</b> <b>Informations complémentaires : présence de fissures et d'humidité sur la maison</b></p>

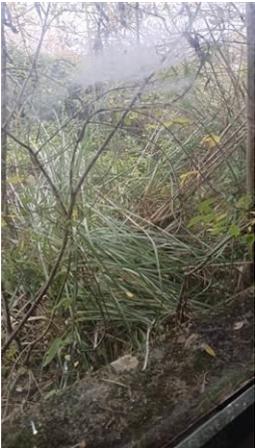
<p><b>Photo n° PhTer003</b> <b>Localisation : jardin arriere garage en friche</b> <b>Informations complémentaires : non accessible</b></p>

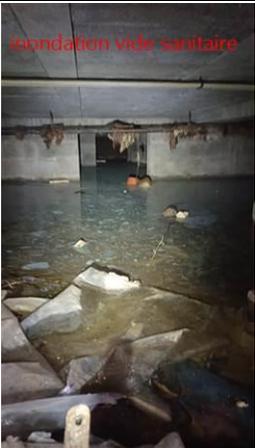
<p>fondation vide sanitaire</p>	<p><b>Photo n° PhTer004</b> <b>Localisation : vide sanitaire</b></p>

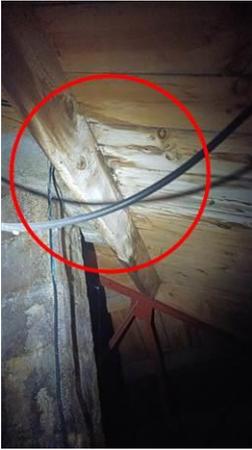
Photo n° PhTer005  
Localisation : charpente bois trace d'humidité

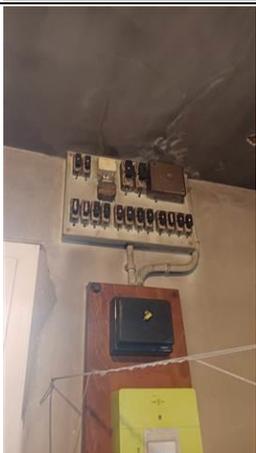
Photo n° PhEle001 B11 a3 Il n'y a aucun dispositif différentiel à haute sensibilité inf. ou égal à 30 mA.

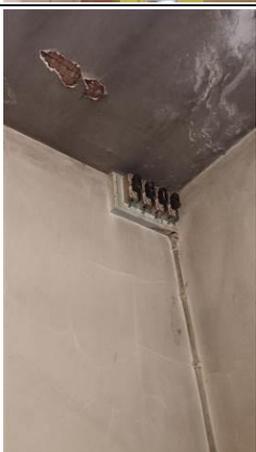
Photo PhEle002 Libellé de l'anomalie : B4.3 b Le type d'au moins un fusible ou un disjoncteur n'est plus autorisé (fusible à tabatière, à broches rechargeables, coupe-circuit à fusible de type industriel, disjoncteur réglable en courant protégeant des circuits terminaux). Commentaire : Présence de matériel vétuste Remarques : Présence de coupe-circuit(s) à fusible(s) industriel(s) ; Faire intervenir un électricien qualifié afin de remplacer le(s) coupe-circuit(s) à fusible(s) industriel(s) par des protections autorisées

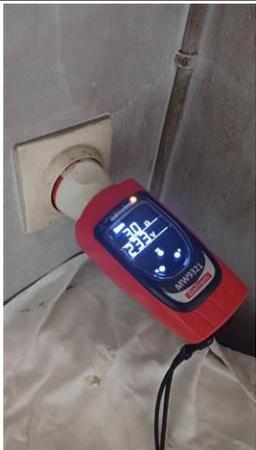
<p>Photo PhEle003                  Libellé du point de contrôle : B3.3.1 d La valeur de la résistance de la prise de terre n'est pas adaptée au courant différentiel résiduel (sensibilité) du ou des dispositifs différentiels protégeant l'ensemble de l'installation électrique.</p>

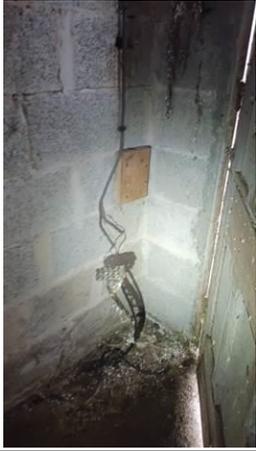
<p>Photo PhEle004                  Libellé de l'anomalie : B7.3 d L'installation électrique comporte au moins une connexion avec une partie active nue sous tension accessible.                  Commentaire : Présence de risques de contact direct avec des éléments sous tension                  Remarques : Présence de connexion de matériel électrique présentant des parties actives nues sous tension ; Faire intervenir un électricien qualifié afin de remplacer les matériels présentant des parties actives nues sous tension</p>

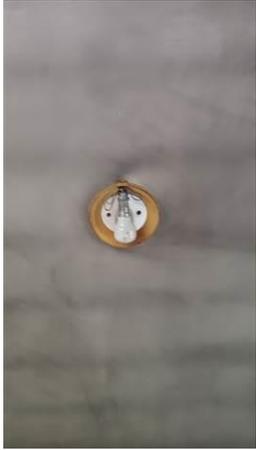
<p>Photo PhEle005                  Libellé de l'anomalie : B7.3 e L'installation électrique comporte au moins un dispositif de protection avec une partie active nue sous tension accessible.                  Commentaire : Présence de risques de contact direct avec des éléments sous tension                  Remarques : Présence de dispositif de protection de matériel électrique présentant des parties actives nues sous tension ; Faire intervenir un électricien qualifié afin de remplacer les matériels présentant des parties actives nues sous tension</p>

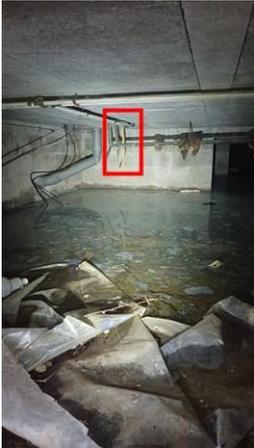
Assainissement	Eaux usées : Non conforme condensa de chaudiere rejet vide sanitaire Eaux pluviales : Conforme

<p>Photo n° PhAss001 Localisation : Eau Usée : <b>Condensa de la chaudiere vide sanitaire</b></p> <p>Description : CHAUFFERIE : DANS LE VIDE SANITAIRE</p>
---	--

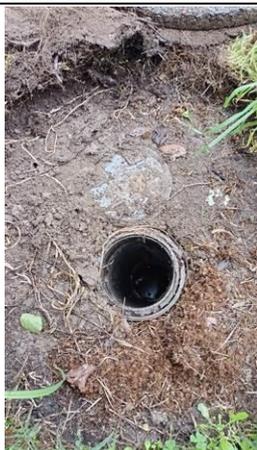
Photo n° PhAss002  
Localisation : Eau Usée  
Description : Type de raccordement : Regard  
de facade  
Dans le jardin

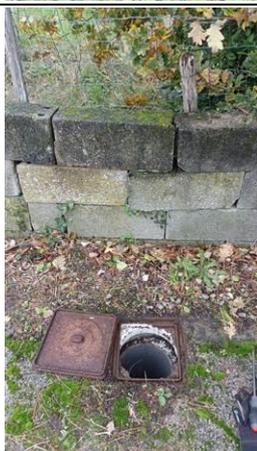
Photo n° PhAss003  
Localisation : Généralités  
Description : Accès visitable en limite de  
propriété : Oui

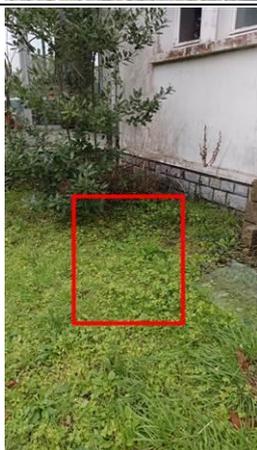
Photo n° PhAss004  
Localisation : Eau Usée  
Description : Présence et état d'une fosse :  
oui mais comble

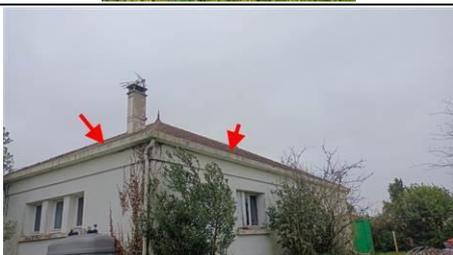
**Type de raccordement :** corniche  
**Matériau du branchement :** corniche beton et zinc  
**Etat du raccordement :** Existant fortement dégradé

Photo n° PhAss005  
Localisation : Eau Pluviales  
Description : Matériau du branchement :  
corniche beton et zinc dégradé
