Dossier de Diagnostic Technique

Vente

Adresse de l'immeuble

8 rue du fief

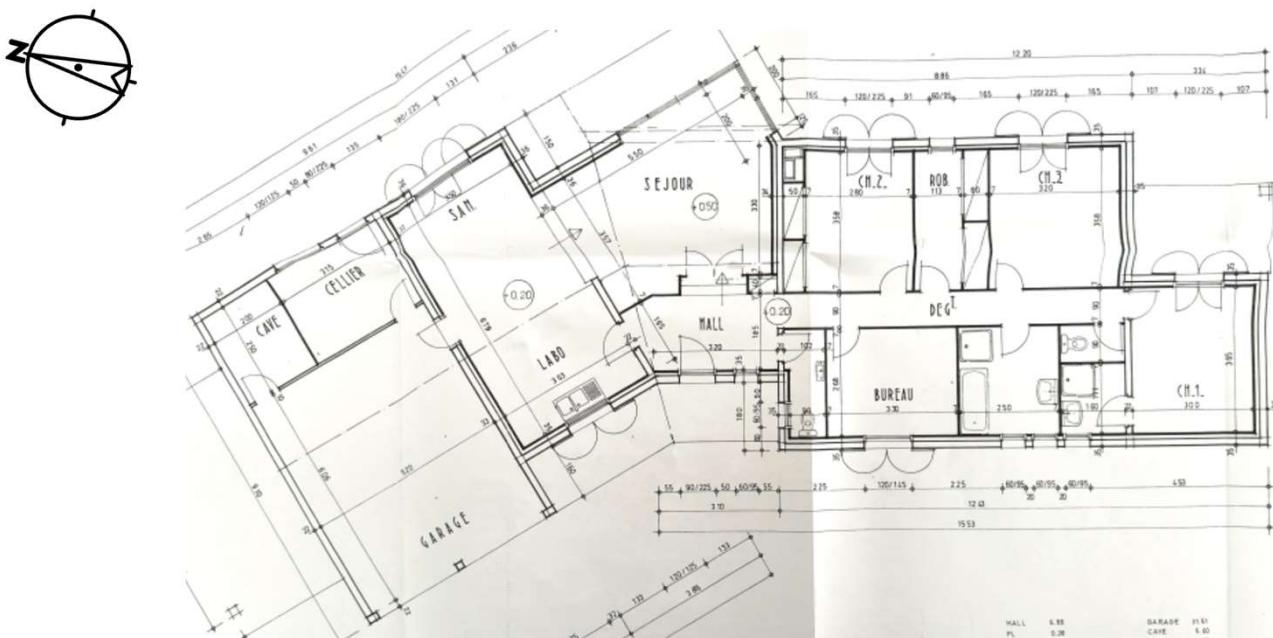
P1 →	Emplacement du prélèvement (P) ou du sondage (D ou ZPSO)
PLANCHE DE REPERAGE USUEL			Adresse de l'immeuble : 8 rue du fief 85320 ROSNAY
N° dossier : 2024-02-057 #A			
N° planche : 1/1 Version : 1 Type : Croquis			
Origine du plan : Cabinet de diagnostic			Bâtiment – Niveau : Maison principale - Rez de chaussée

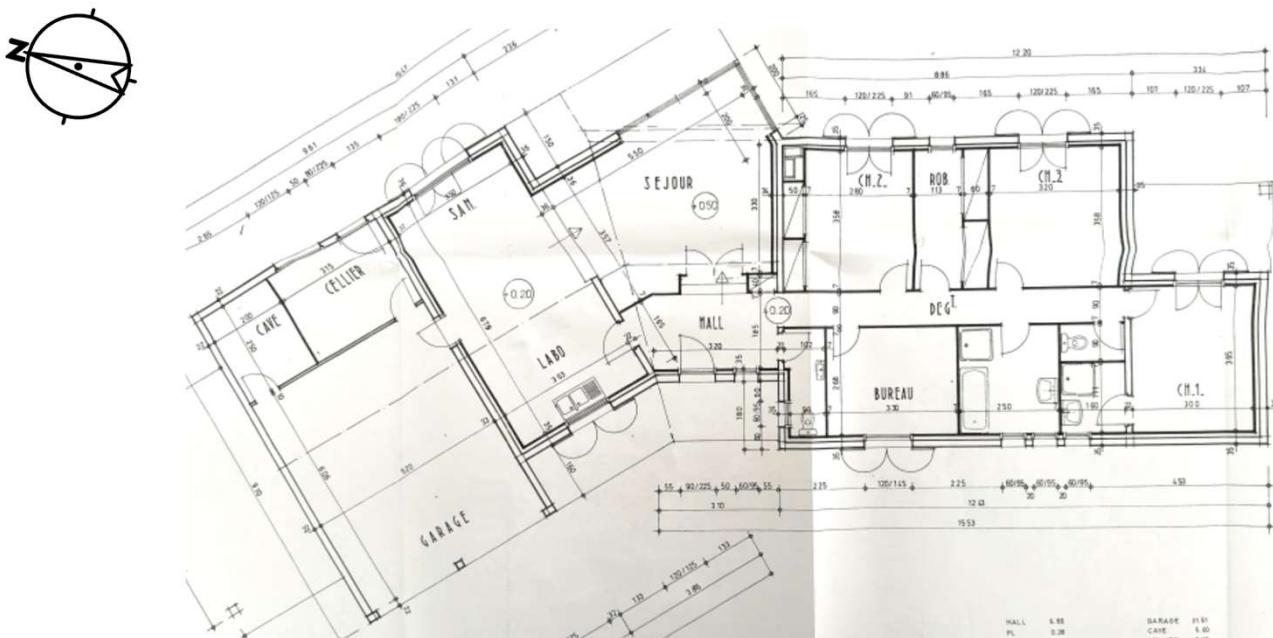
Prélèvement
PLANCHE DE REPERAGE USUEL			Adresse de l'immeuble: 8 rue du fief 85320 ROSNAY
N° dossier: 2024-02-057			
N° planche: 1/1 Version: 1 Type: Croquis			Bâtiment – Niveau: Maison principale - Rez de chaussée
Origine du plan: Cabinet de diagnostic

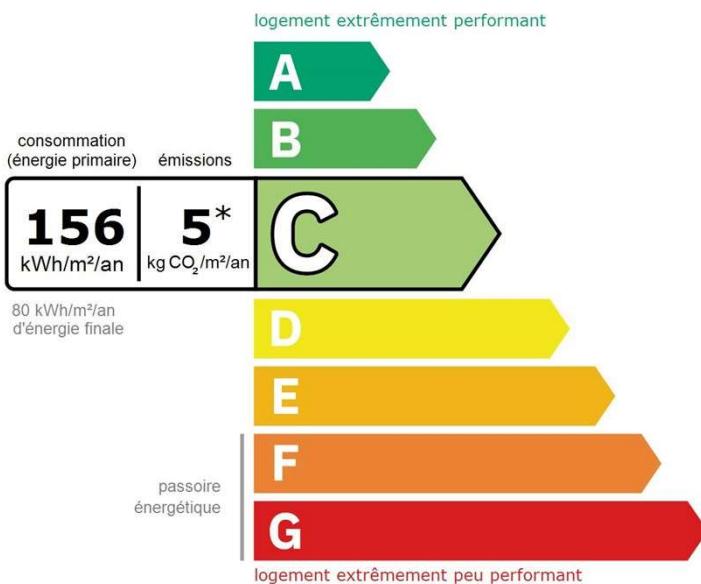
Performance énergétique et climatique

Le niveau de consommation énergétique dépend de l'isolation du logement et de la performance des équipements.
Pour l'améliorer, voir pages 4 à 6
